1024/0021-31

BMW X4 2.0 xDrive20i M Sport 4WD

Aug 7, 2024

Vehicle Inspection Report สรุปผลการตรวจสภาพรถ (Inspection Summary)

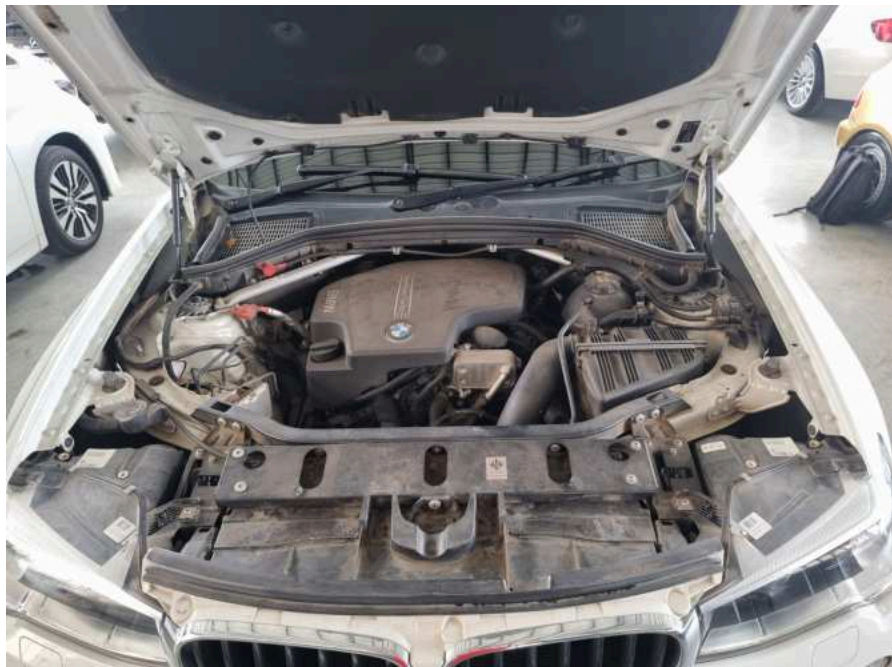
ภาพห้องเครื่อง

การทดสอบ แบตเตอรี่ Battery Test

Voltage	12.13	V
Rating	700	CCA
Current	545	CCA
Internal resistance	4.96	mΩ
State of Charge	33	%
State of Health	57	%
Status	CAUTION

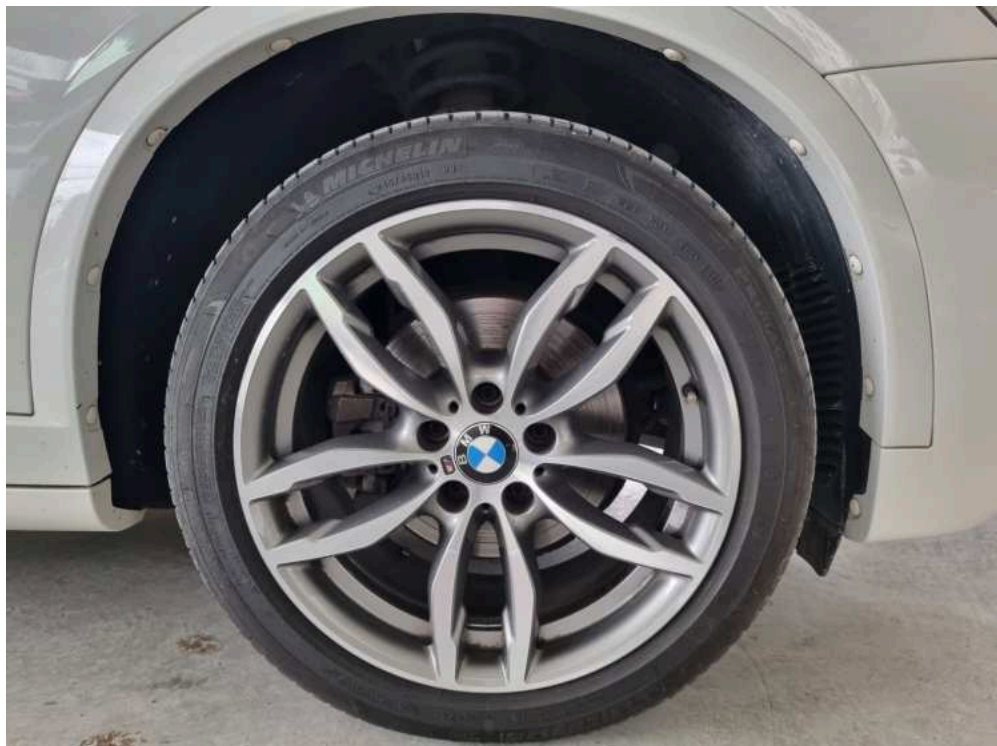
ขอบยาง ล้อ

07/23
