เลขคำขอบริการ (Job No.) :: I022/0068-29

Jun 16, 2022

MITSUBISHI Mitsubishi Pajero Sport 2.4 G...

## Vehicle Inspection Report สรุปผลการตรวจสอบสภาพรถ (Inspection Summary)

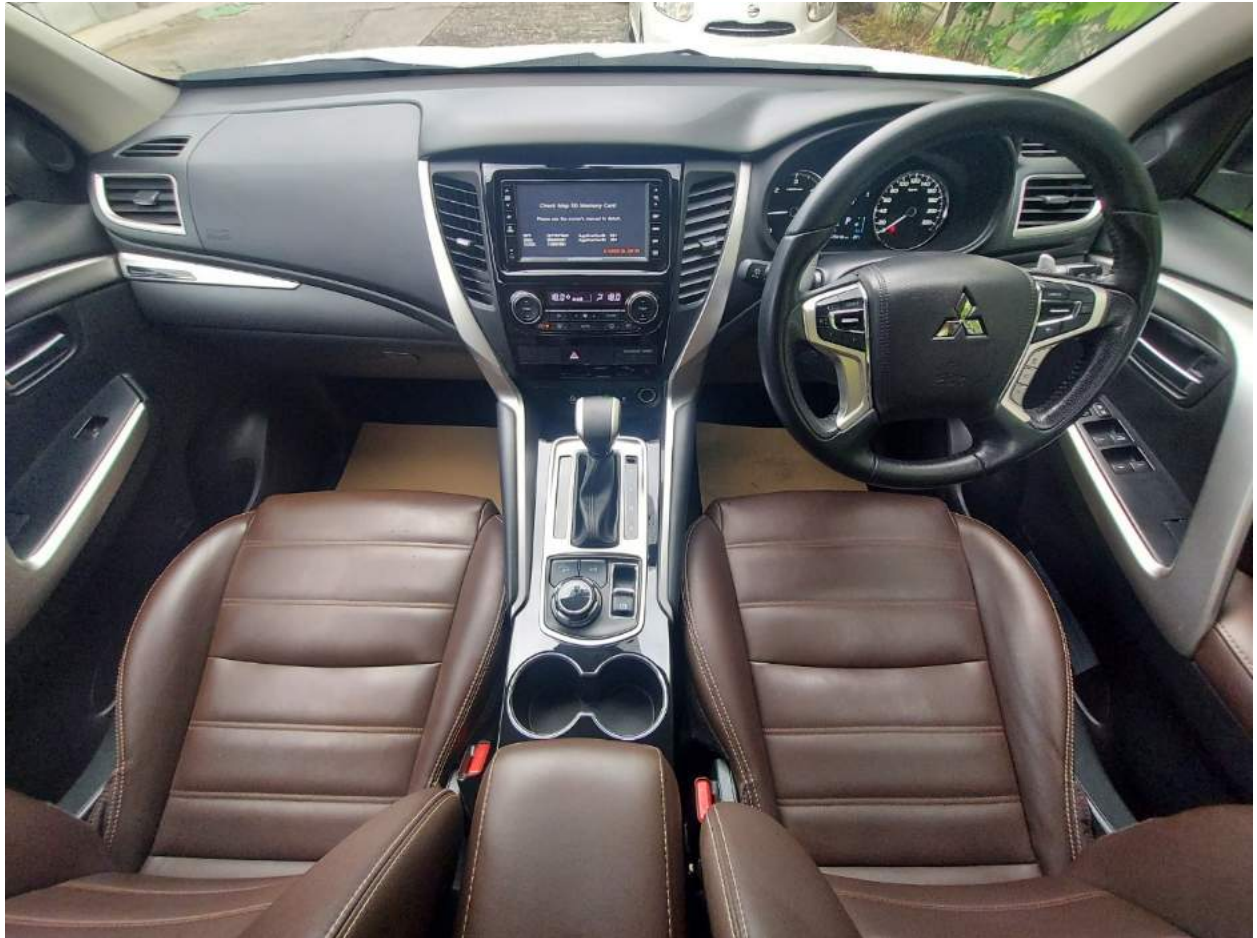
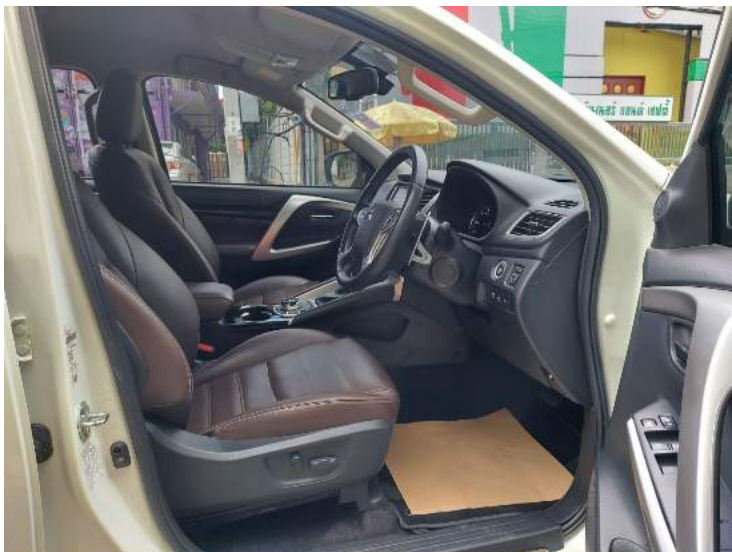
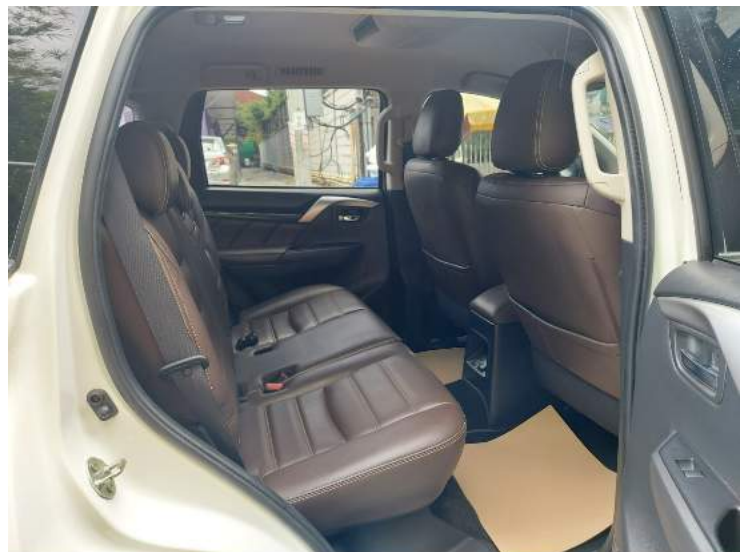
### ภาพภายใน

รถสภาพดี โครงสร้างไม่เคยมีอุบัติเหตุ ไม่เคยจมน้ำ และไฟไหม้

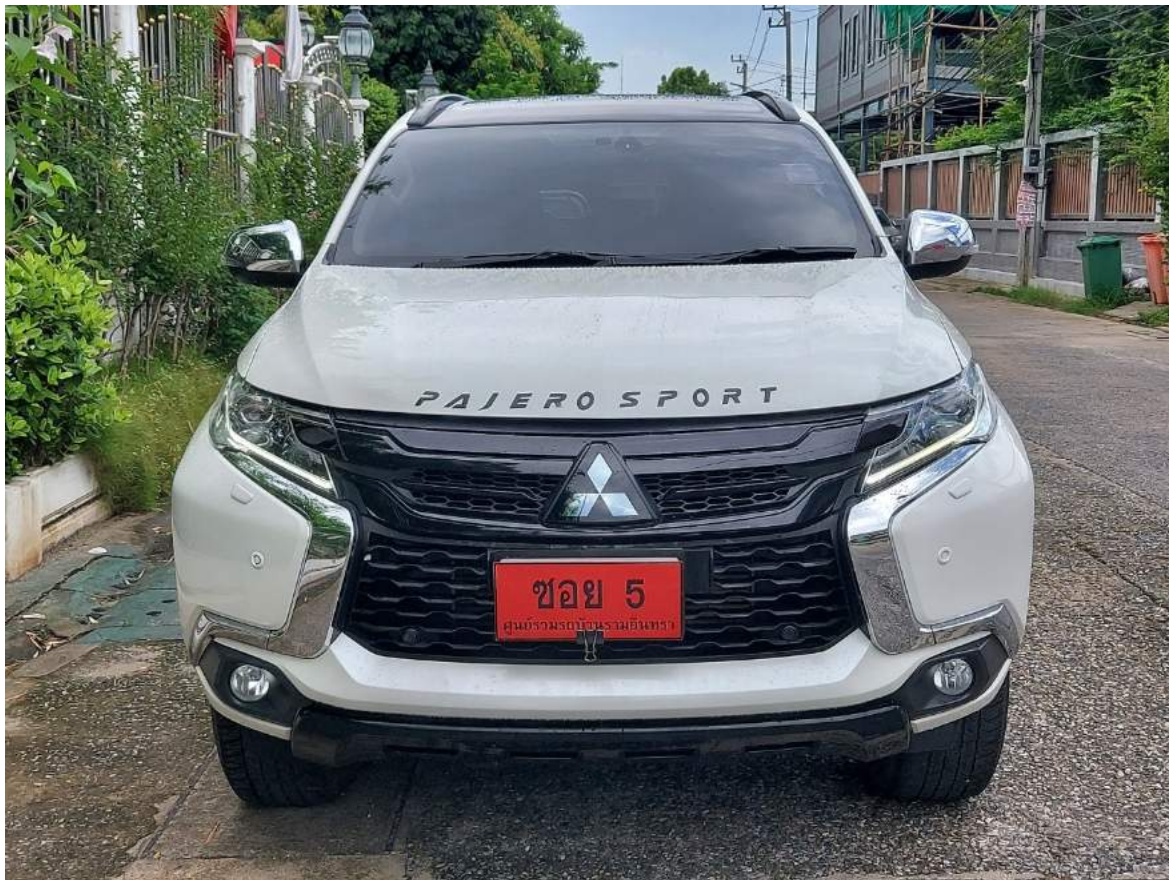
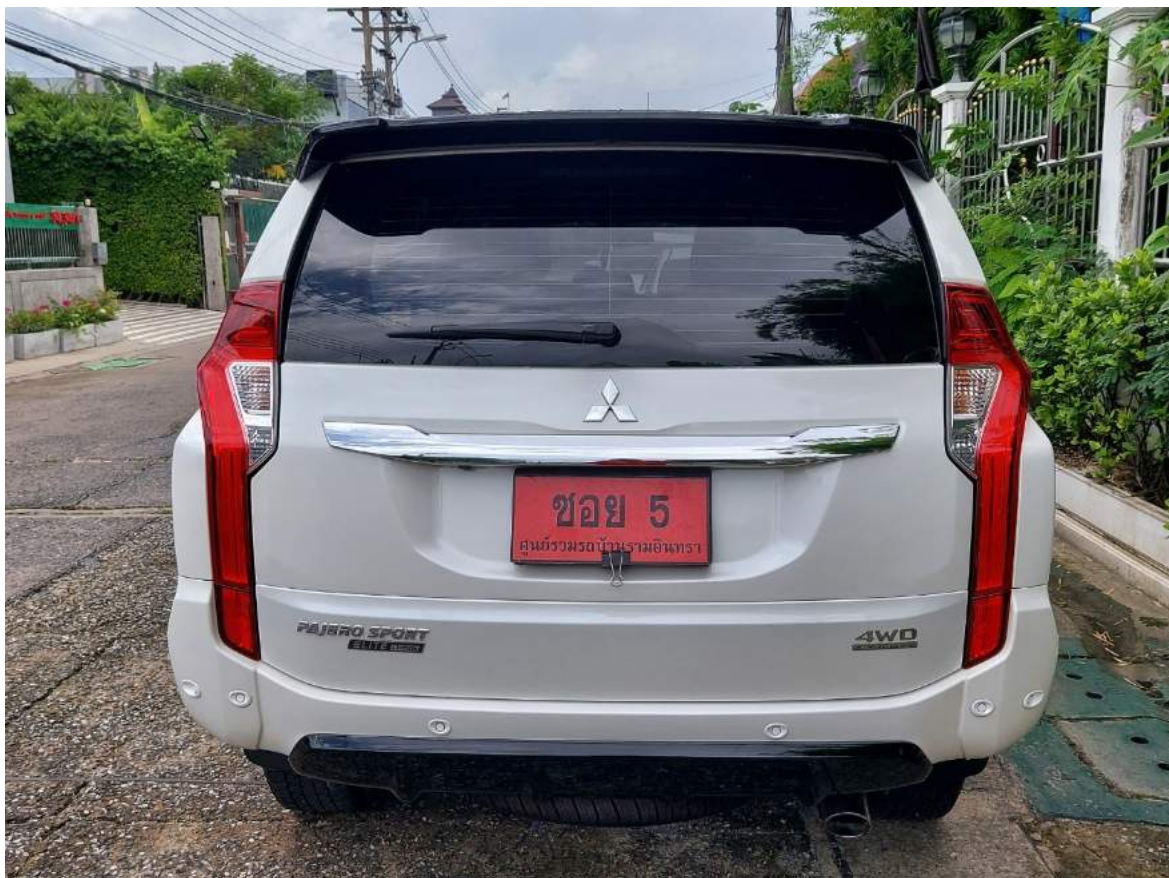
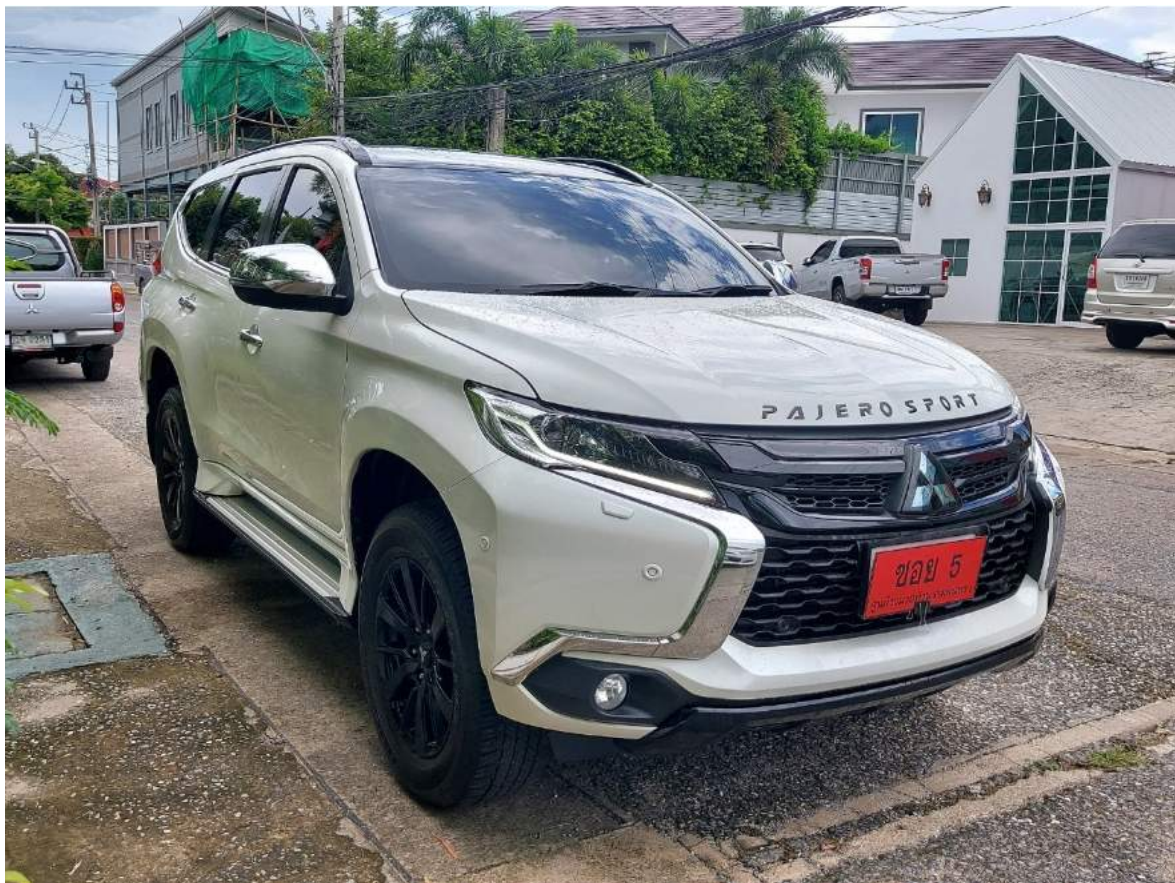
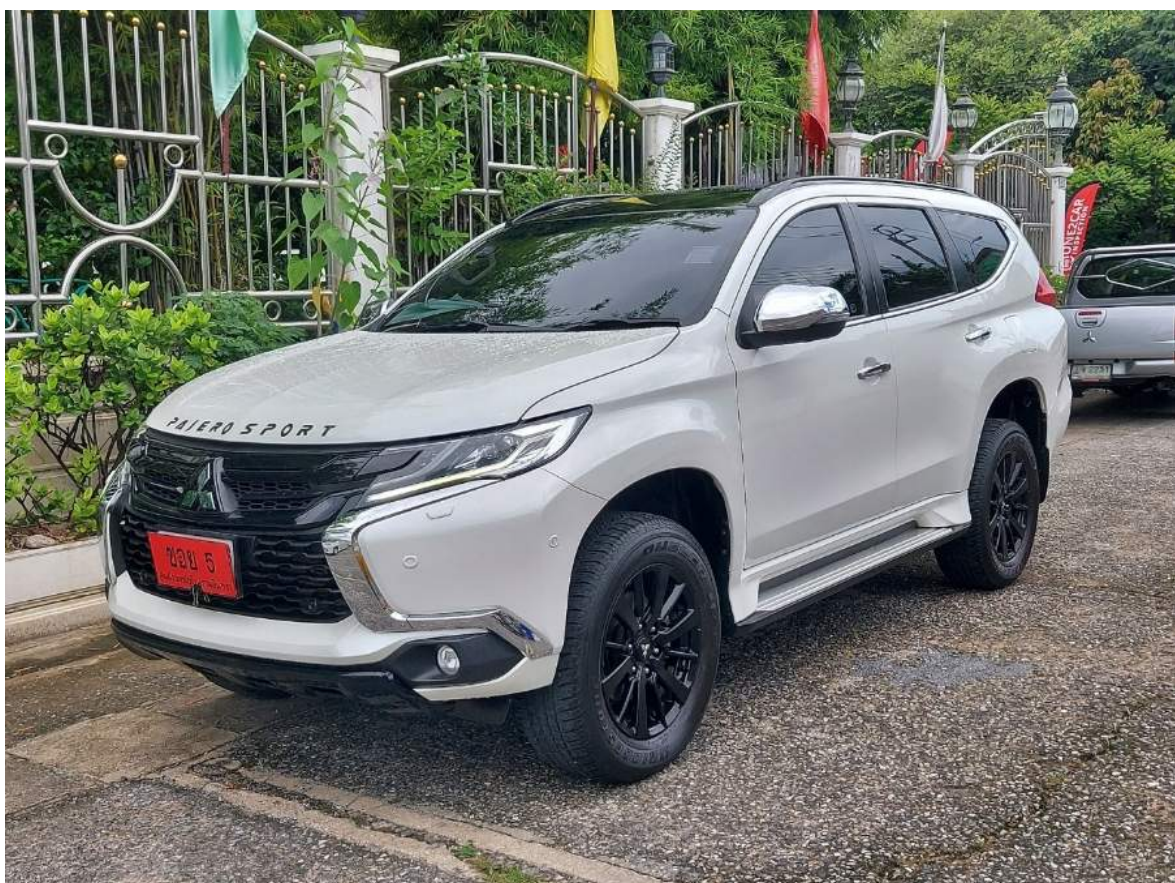
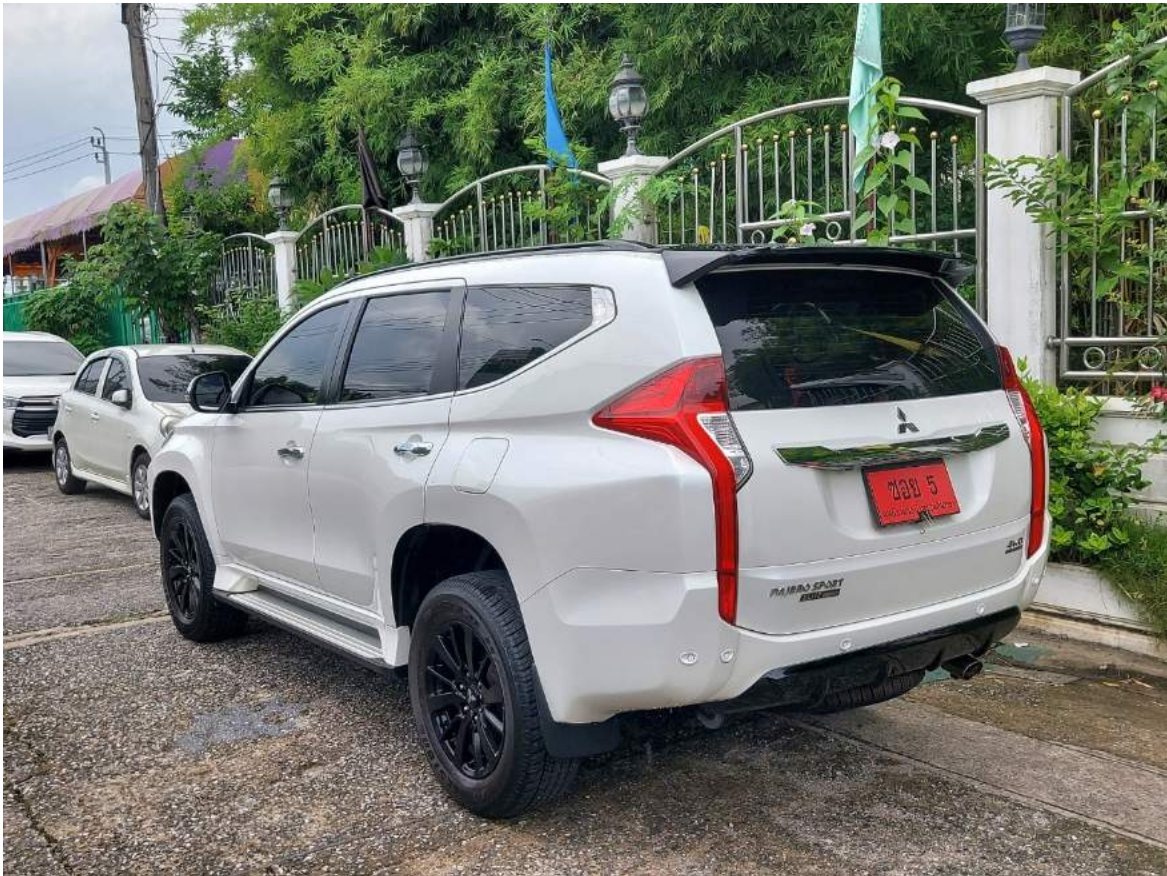
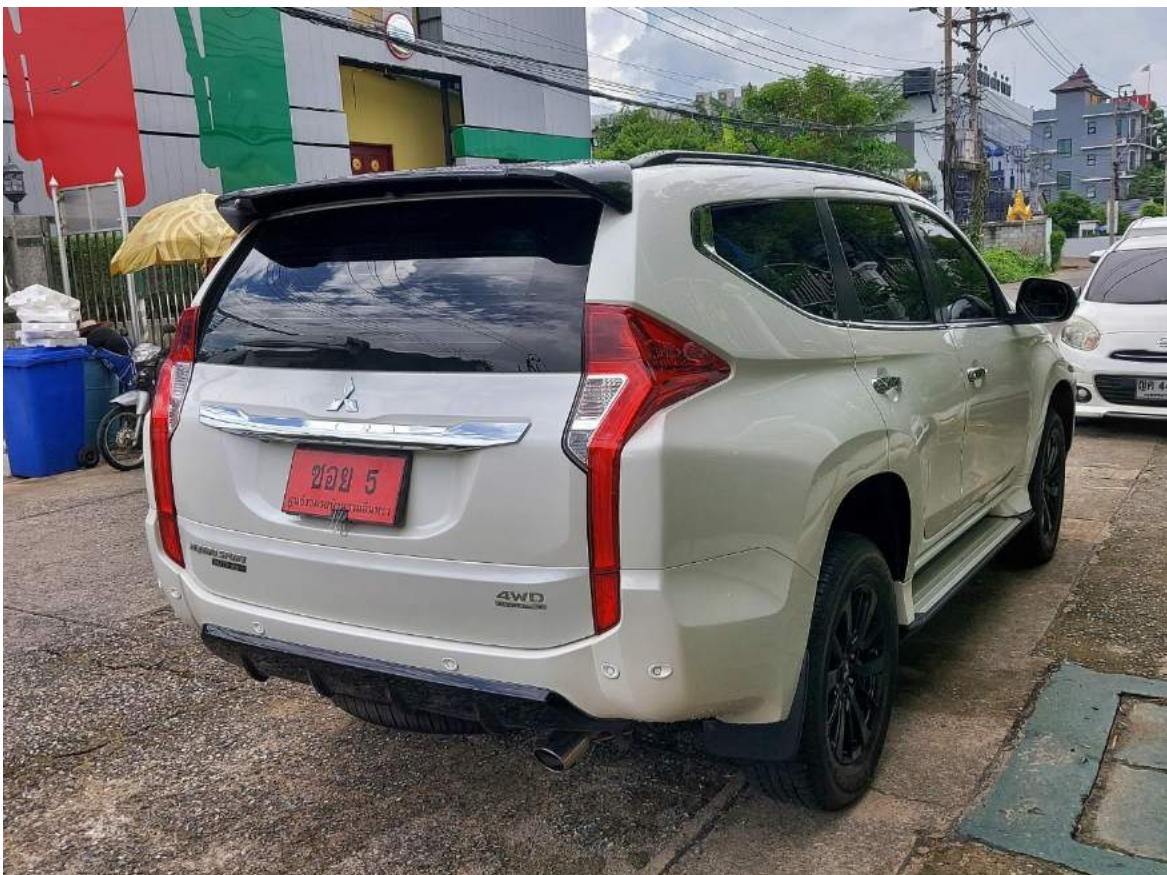
### ภาพภายนอก

รถสภาพดี โครงสร้างไม่เคยมีอุบัติเหตุ ไม่เคยจมน้ำ และไฟไหม้

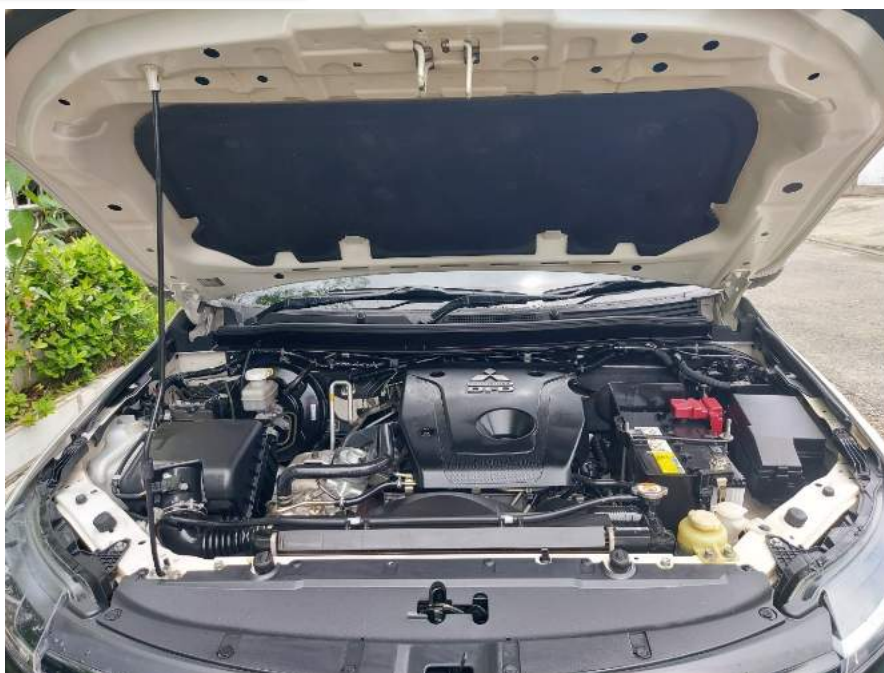
### ภาพห้องเครื่อง

เครื่องยนต์สมบูรณ์ ไม่มีรอยรั่วซึม

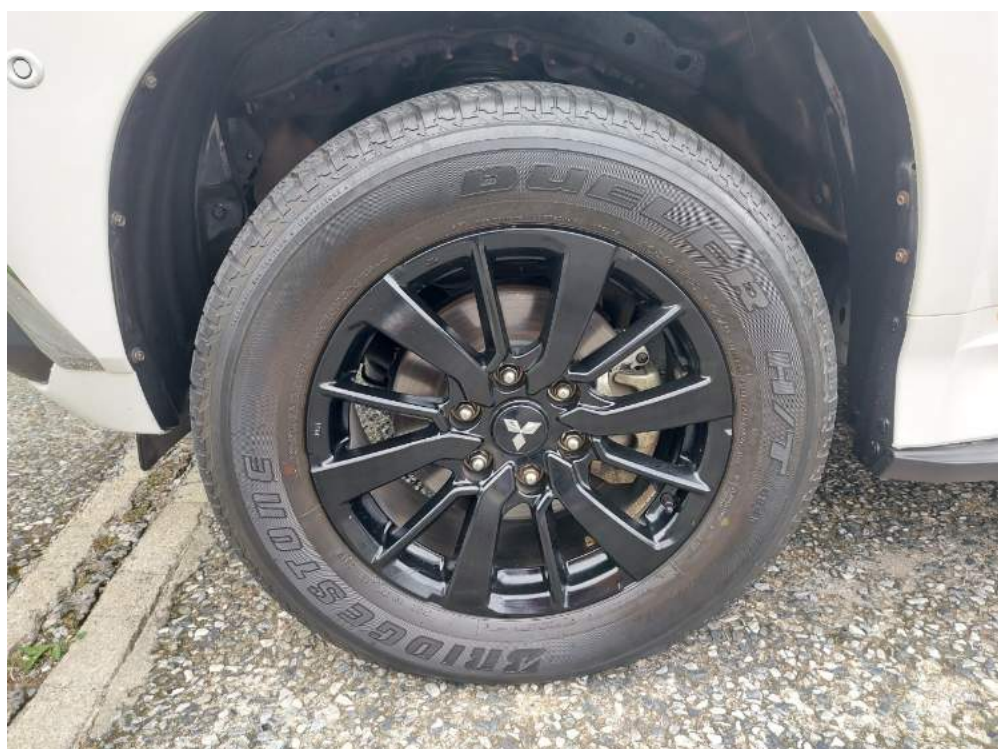
#### ขอบยาง ล้อ

ยางสภาพดีพร้อมใช้งาน
