Vehicle Inspection Report

สรุปผลการตรวจสอบ (Inspection Summary)

ยี่ห้อ/รุ่น (Brand/Model): BENZ E300 BLUETEC HYBRID ESTATE	วันที่ตรวจสอบรถยนต์ (Date of Inspection): 31.07.61
หมายเลขตัวถัง (VIN): WDD212298 2A 956879	เลขคำขอบริการ (Job No.): I018/132-002
หมายเลขเครื่องยนต์ (Engine No.): 651924 32 025697	Vehicle Picture:  
ปีที่ผลิต (Build Date): 2013	
สีรถ (Color): ขาว	
ระยะการใช้งาน (Mileage): 46,383 ก.ม.	
หมายเลขทะเบียน (No. Plate): 3กข 951	
วันครบกำหนดชำระภาษี (Registration Expiry): 23 เม.ย 62	
ชื่อลูกค้า (Customer Name): BREYTON SURE	
ที่อยู่ (Address): ถนนกาญจนา	
โทรศัพท์ (Tel):	
สถานที่ตรวจสอบรถ (Inspection Place): BREYTON SURE

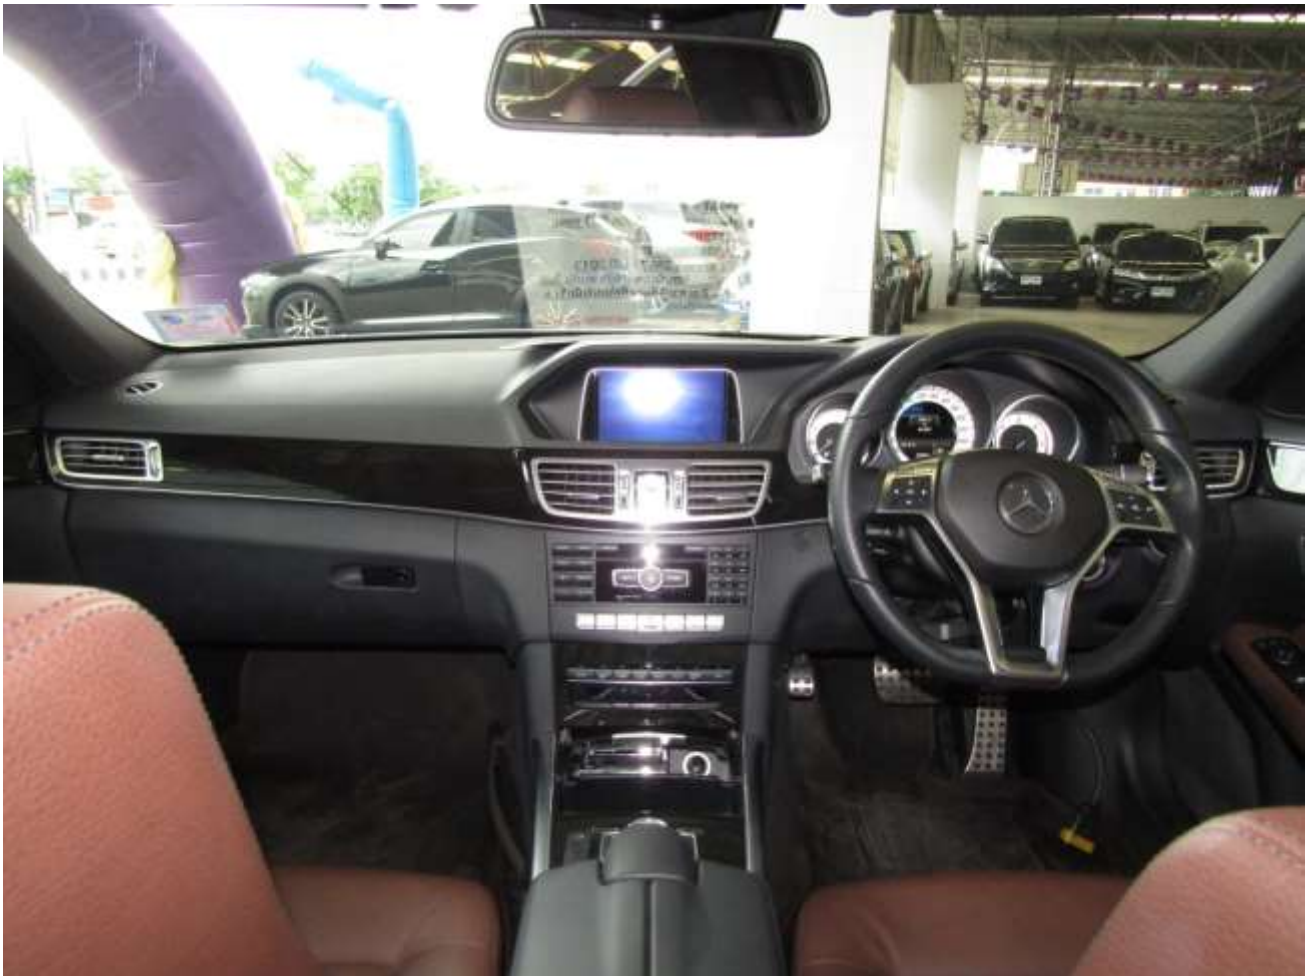
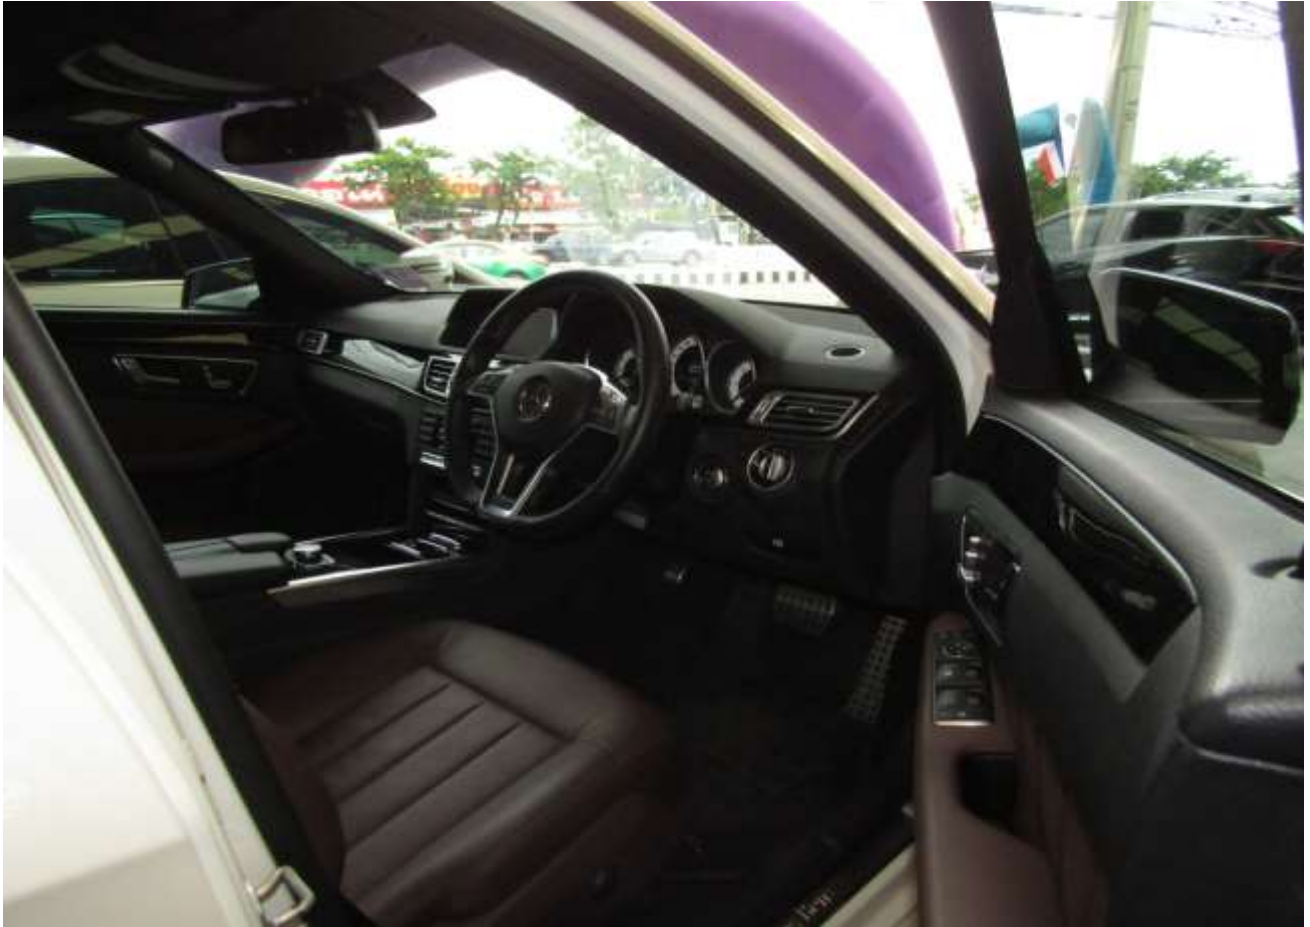
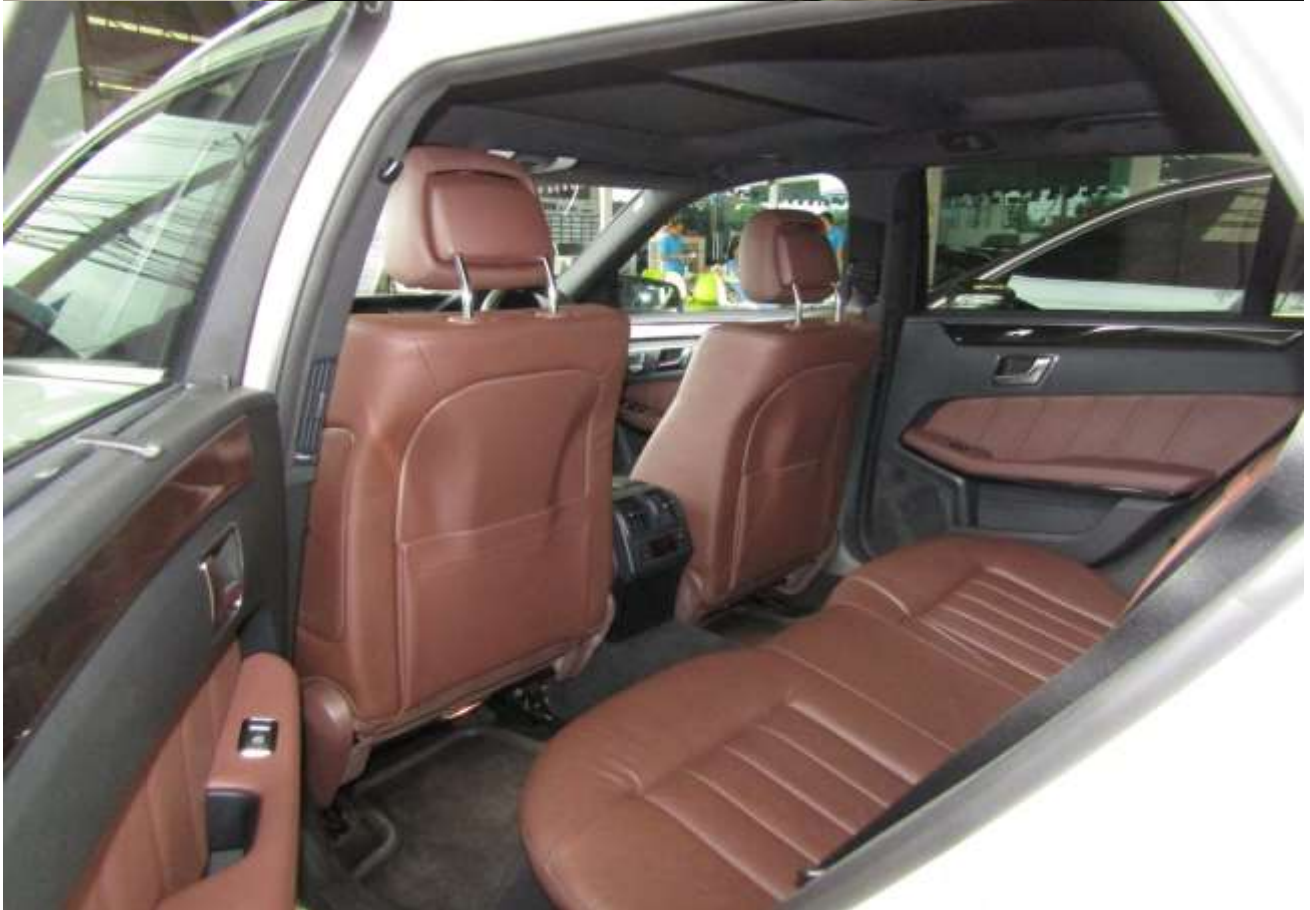
ภาพภายในด้านหน้า หลัง และ จุดบกพร่อง - Interior Visual Details (Front, Rear and/or Defect):

ที่นั่ง สภาพ Seat Appearance	สภาพตามอายุการใช้งาน
 	การทำงาน การปรับ และการล็อกเบาะ Seat Adjust functional	ทำงานได้ดี
 	สภาพ รางใต้เบาะ Seat slide adjust rail	สภาพตามอายุการใช้งาน

เข็มขัดนิรภัย Seat Belts	สภาพตามอายุการใช้งาน
 	แผงคอนโซลหน้า Other Trims	สภาพตามอายุการใช้งาน

หน้าปัดและมาตรวัด ปกติ หรือ มีไฟ โชนหรือไม่มี Dash Warning Lights & Gauges	ไม่มีไฟโชน

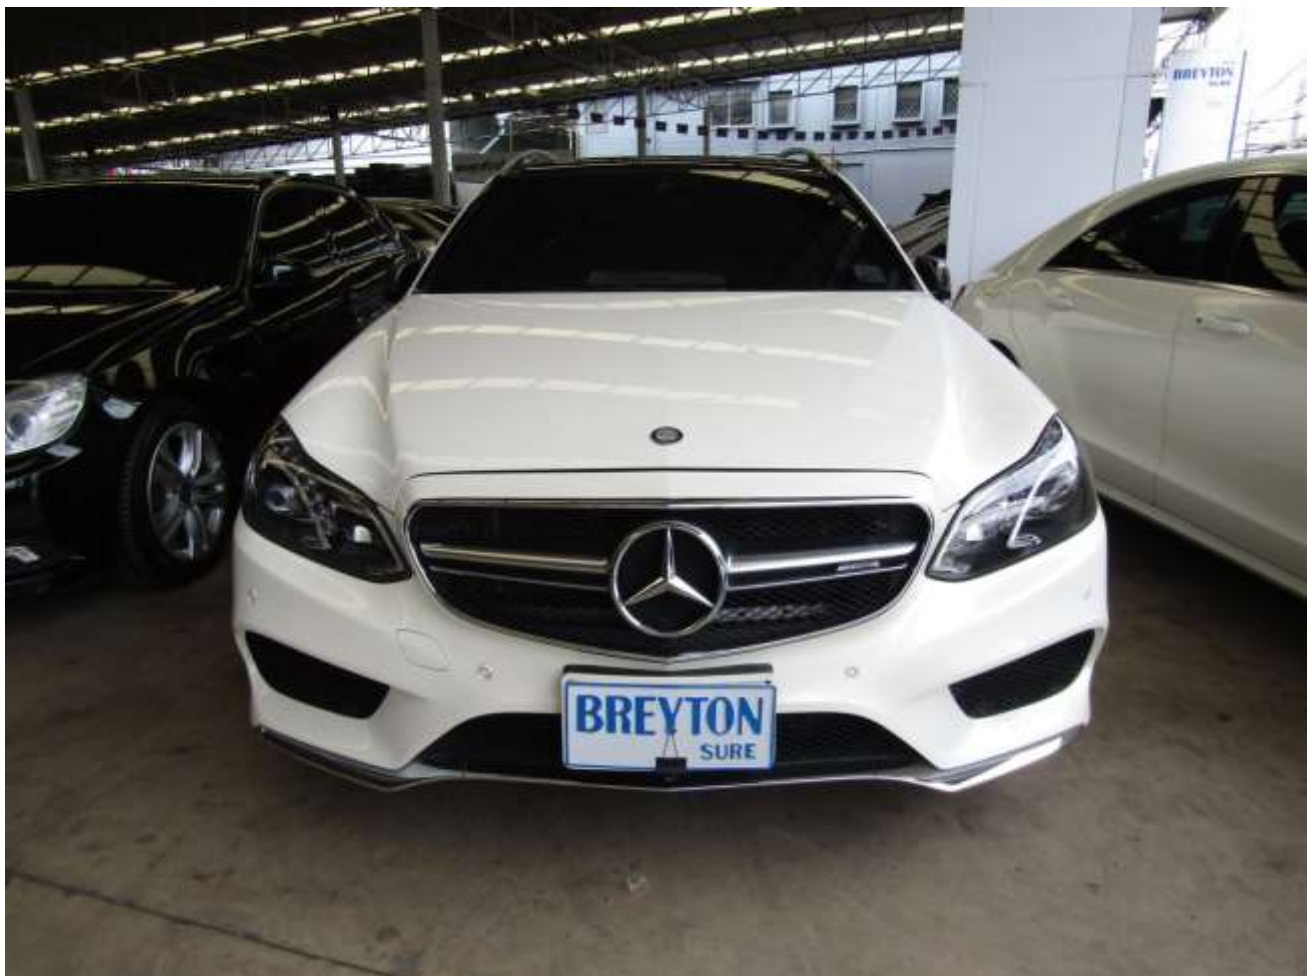
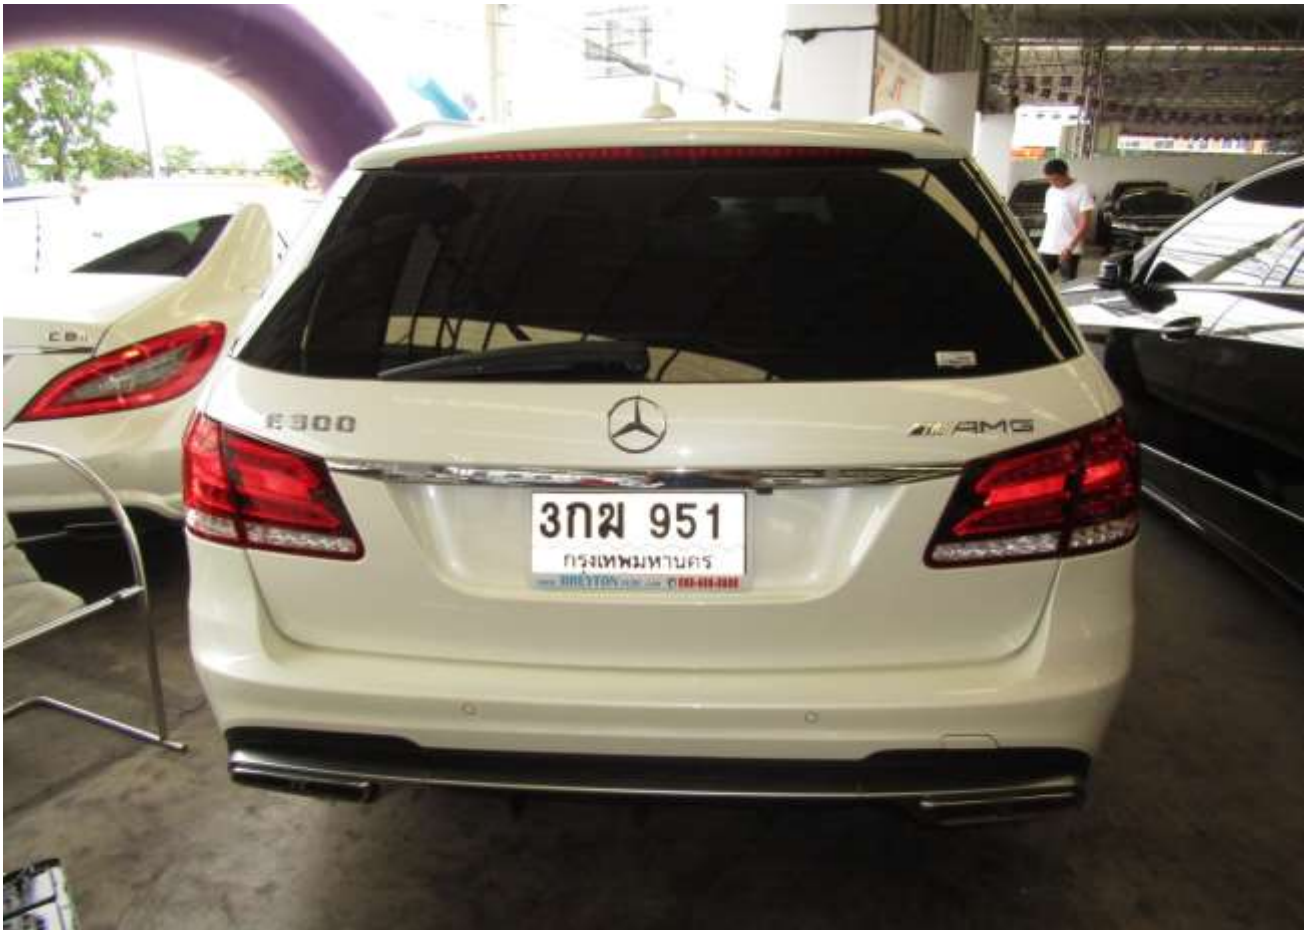
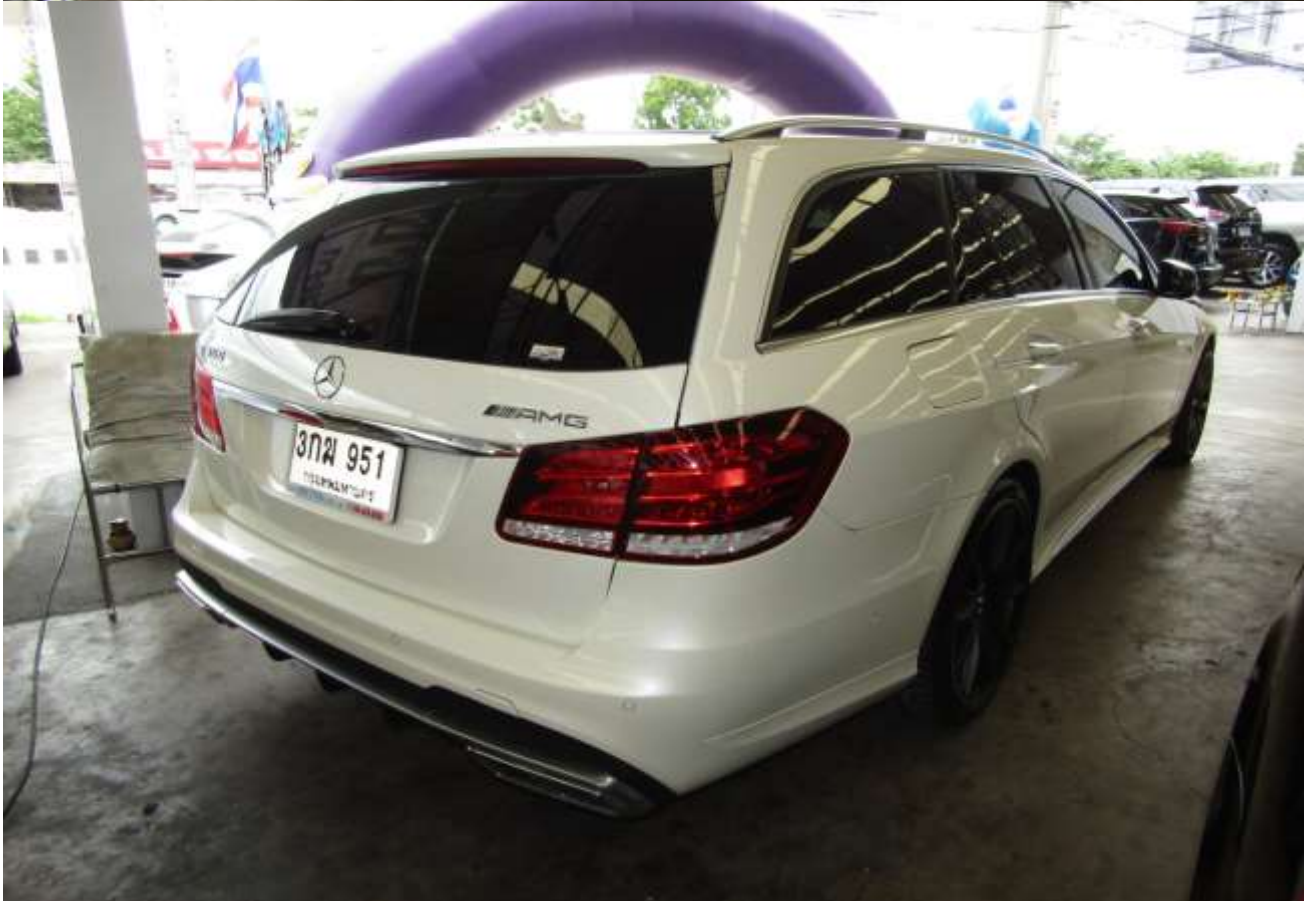
ภาพภายนอก - Exterior Visual Details:

กันชนหน้า Front Bumper	มีรอยครูด

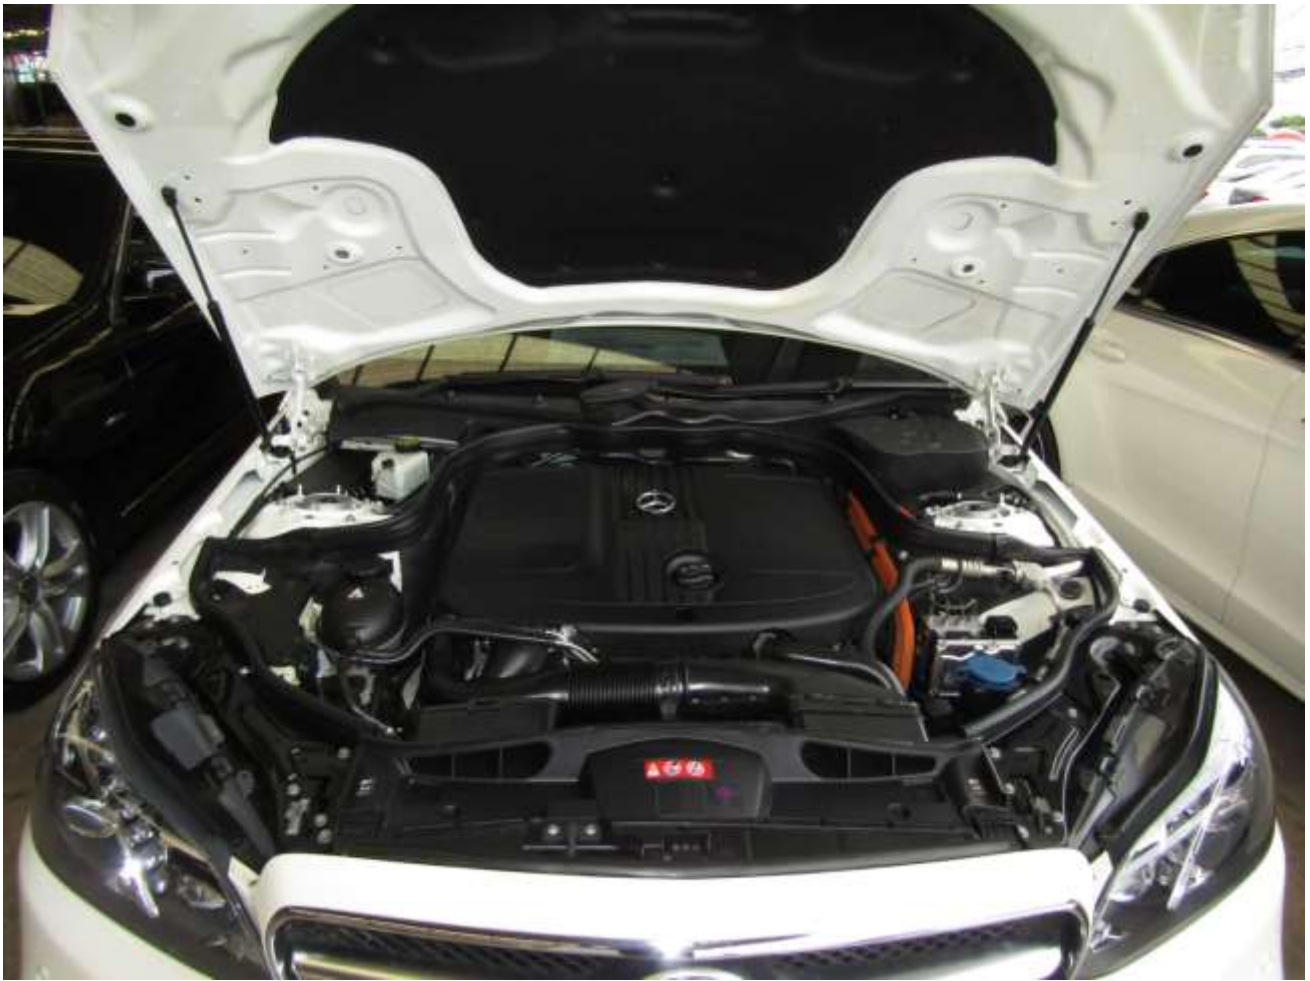
ภาพห้องเครื่อง - Engine Bay Visual Details:

เครื่องยนต์ไม่พบการรั่วซึม No any leak on engine	ใช่
 	รถสตาร์ทติดง่าย The car start without struggling	ใช่
 	กุญแจบิดง่าย/กุญแจระบบกดทำงานปกติ Key Turn Smoothly/ Push Start Normal operation	ใช่
 	เครื่องเดินเบาปกติ ไม่สั่นผิดปกติ Idle run smoothly, no abnormal shake	ใช่

สภาพรวมของโครงสร้าง และตัวถัง Chassis Frames & Members Appearance	สภาพตามอายุการใช้งาน
 	ระดับของเหลว Fluid Level	อยู่ในระดับปกติ
 	การรั่วไหลของน้ำมัน Fluid Leaks	ไม่มี
 	จุดจับยึด Mountings	สภาพตามอายุการใช้งาน

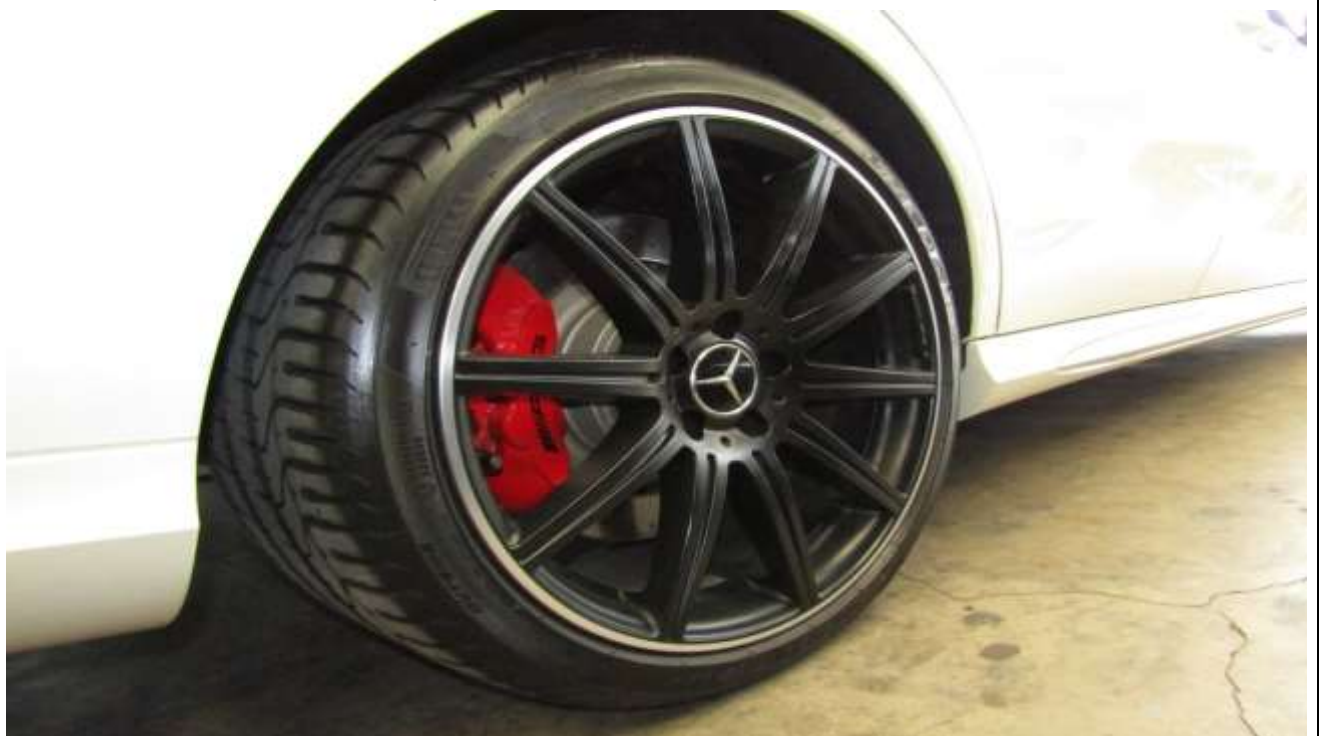
ภาพโดยรวมของยาง ล้อ และ เบรค - Tyres, Wheels & Brakes Visual Details:

สภาพยางรถยนต์, สัปดาห์/ปี ผลิต Tyres Appearance, Year	0115 ยางควรเปลี่ยนยางใหม่

จานดิสเบรค(หน้า/หลัง) Brake Discs (Front/Rear)	ควรเจียจานเบรคครั้งต่อไปที่เปลี่ยนผ้าเบรค
