Honda Mobilio 1.5

Oct 6, 2023

INSPECTION
BY ONE2CAR

Vehicle Inspection Report สรุปผลการตรวจสภาพรถ (Inspection Summary)

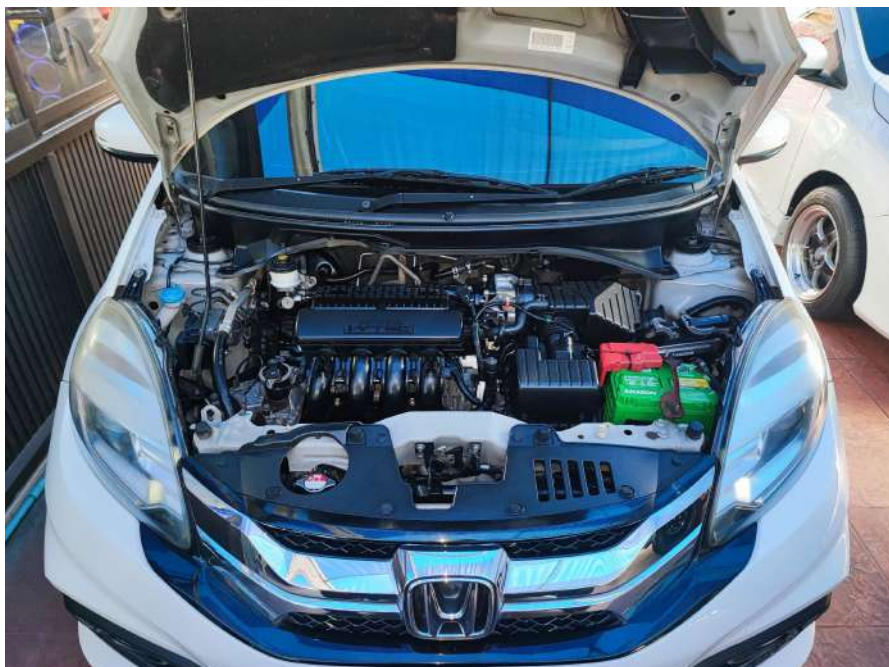
ภาพห้องเครื่อง

Voltage	12.8	V
Rating	350	CCA
Current	347	CCA
Internal resistance	7.81	mΩ
State of Charge	100	%
State of Health	91	%
Status	GREAT

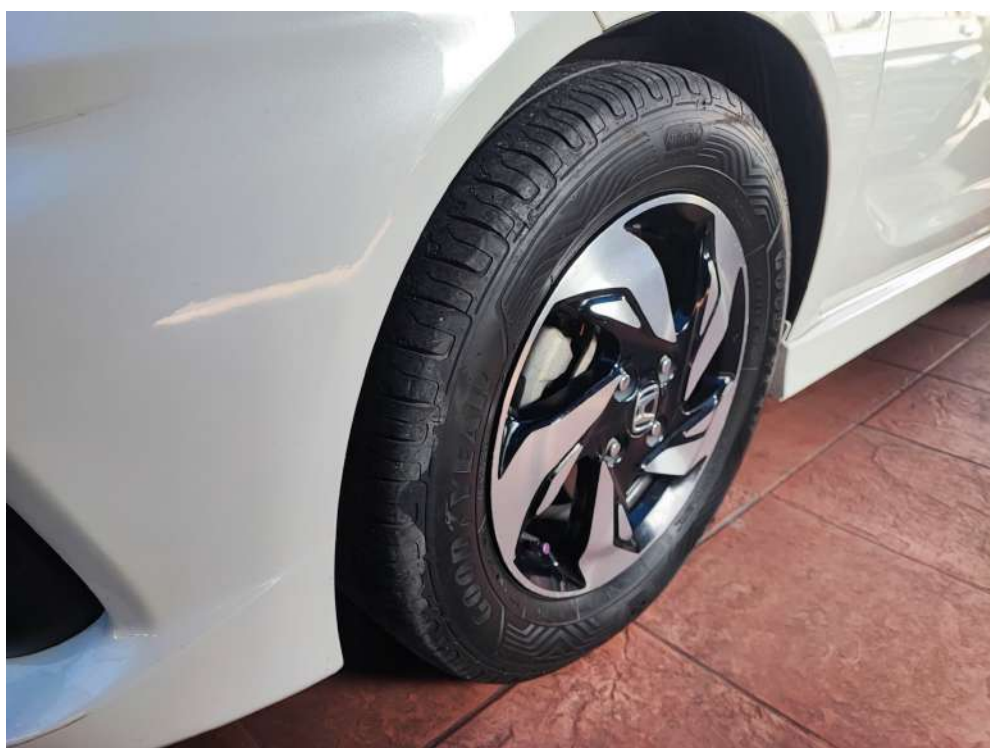
ขอบยาง ล้อ

16/21
