Vehicle Inspection Report

ยี่ห้อ/รุ่น (Make/Model): MITSUBISHI PAJERO SPORT	วันที่ตรวจสอบรถยนต์ (Date of Inspection): 7.3.61
เลขตัวถัง (VIN): MMTGYKG40CF007965	เลขคำขอบริการ (Job No.) : I018/0027-039
เลขเครื่องยนต์ (Engine No.): 4D56UCDJ1423	Vehicle Picture:

ปีผลิต (Build Date): 2012	
สี (Color): เทา	
เลขไมล์ (Mileage): 109021	
เลขทะเบียน (No. Plate): ชมต 1969	
ทะเบียนหมดอายุ (Registration Expiry): 25 พ.ค 61	
ชื่อลูกค้า Customer Name: BB Smart Car 3	
ที่อยู่ (Address):	
โทรศัพท์ (Tel):	
สถานที่ตรวจสอบรถ (Inspection Place): BB Smart Car 3

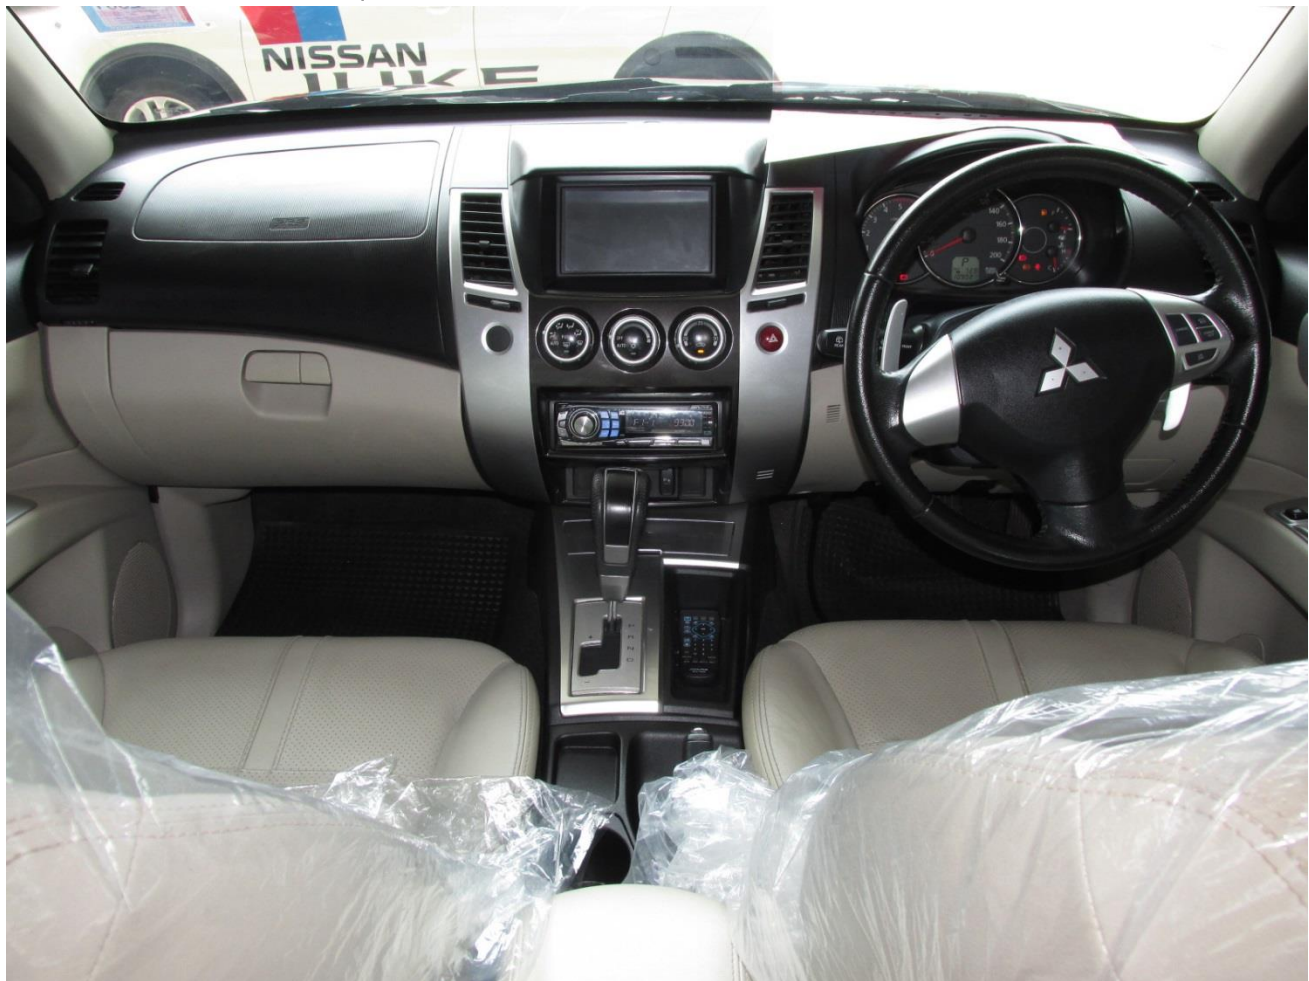
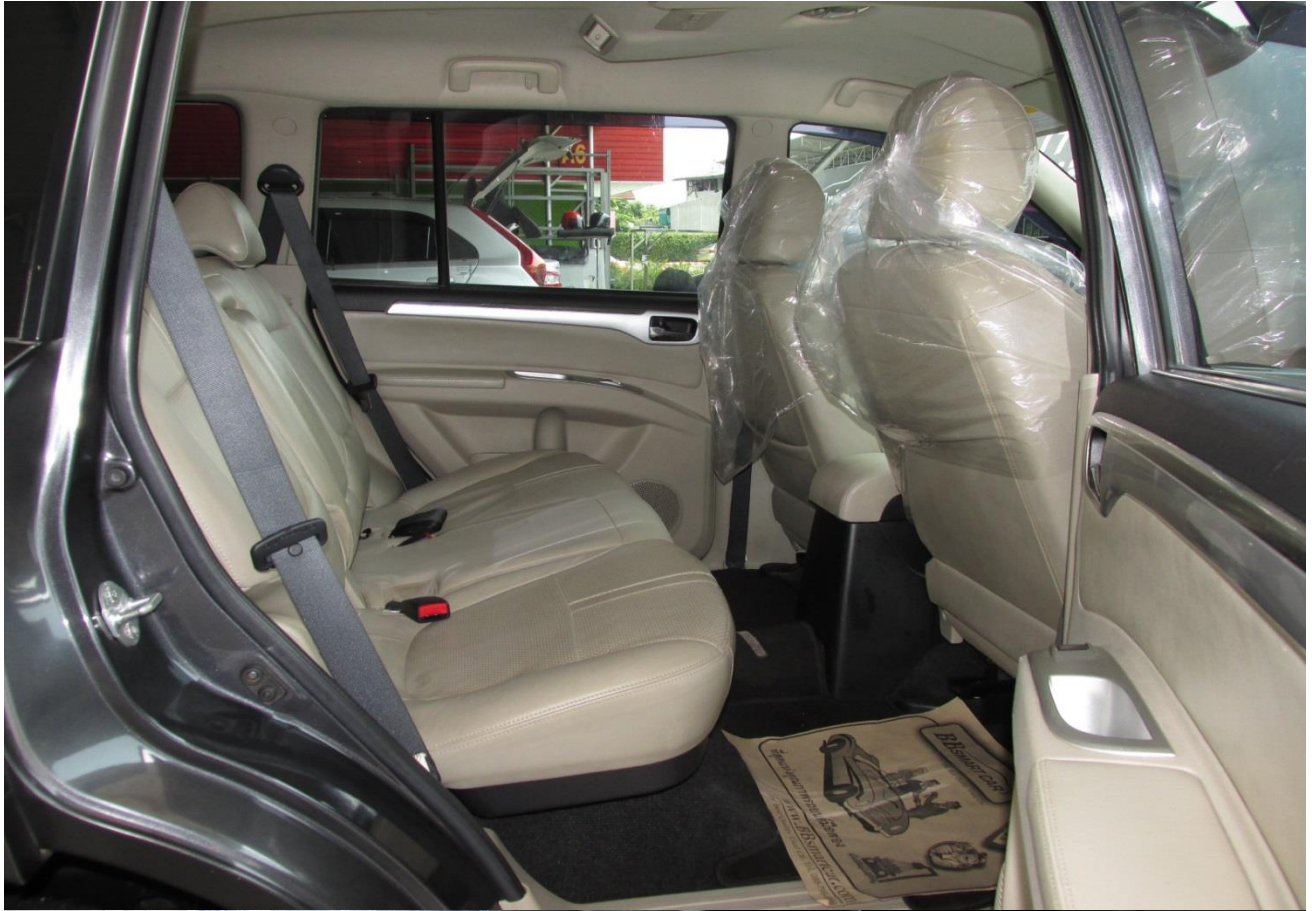
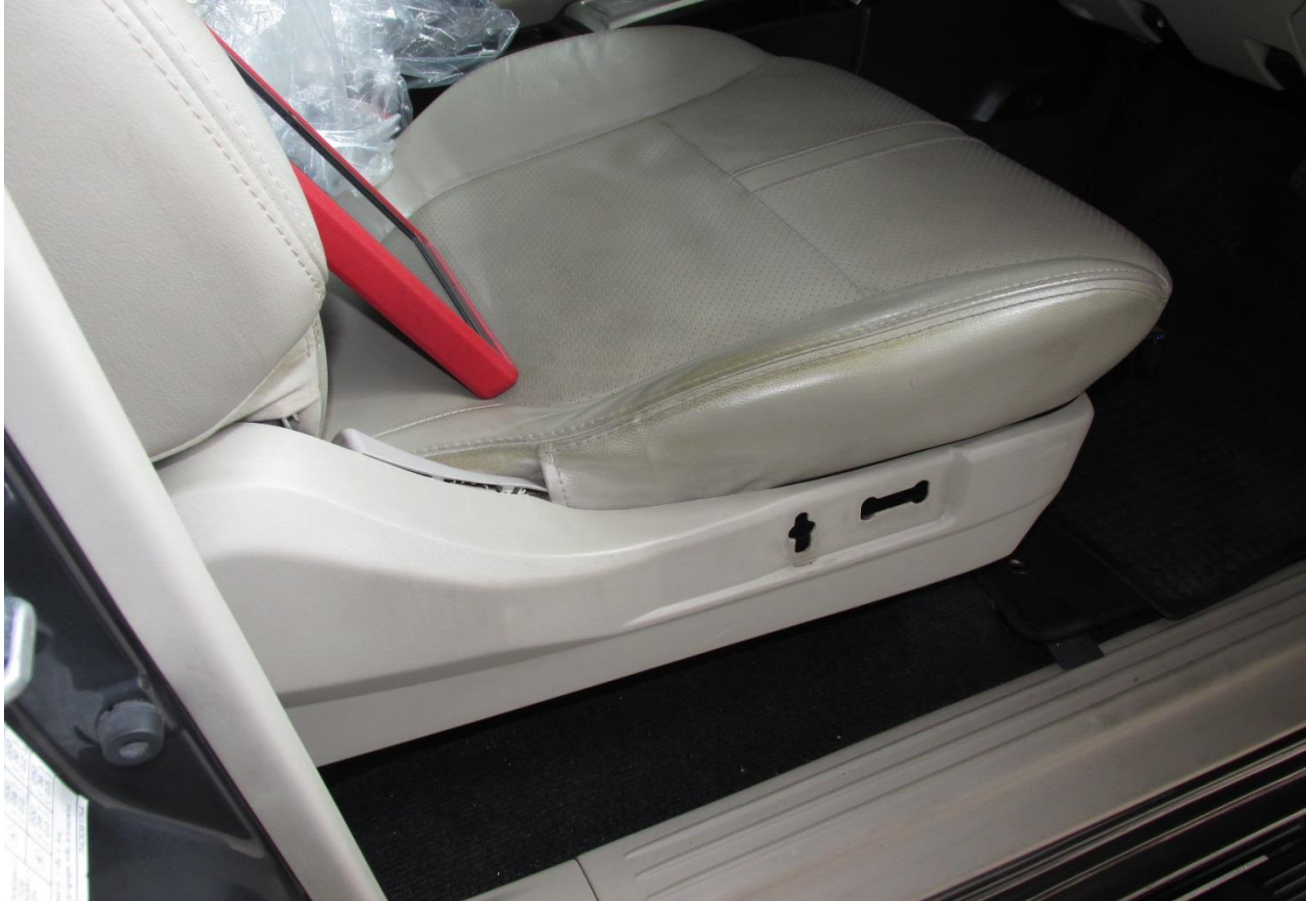
ภาพภายในด้านหน้า หลัง และ จุดบกพร่อง - Interior Visual Details (Front, Rear and/or Defect):

ที่นั่ง สภาพ Seat Appearance	สภาพดีตามอายุการใช้งาน
	การทำงาน การปรับ และการล็อกเบาะ Seat Adjust functional	ที่ปรับเบาะไฟฟ้าหน้าขวาชำรุด
	สภาพ รางใต้เบาะ Seat slide adjust rail	สภาพดีตามอายุการใช้งาน
	เข็มขัดนิรภัย Seat Belts	สภาพดีตามอายุการใช้งาน
	แผงคอนโซล Other Trims	สภาพดีตามอายุการใช้งาน
	เครื่องเสียงภายในรถ Radio/ Multiplayer	เปิด-ปิด ปกติ
	ลำโพง Speaker working	ทำงานปกติ
	ไล่ฝ้ากระจกหลัง Rear Window Demister	สภาพดีไม่พบรอยขาด
	อุปกรณ์ทำความเย็นและความร้อน Air Condition/Heater	ทำงานปกติ
	ชุดปัดน้ำฝน และระบบฉีดน้ำ Washers & Wipers	ทำงานปกติ
	แตร Horn	ทำงานปกติ
	บานพับ และกลอนประตู Doors, Locks & Hinges	สภาพดีเหมาะสมกับอายุการใช้งาน
	การเปิดประตูจากด้านใน Door Handle (inside)	ทำงานได้ดี
	สภาพยางขอบประตู Weather Strip	สภาพดีเหมาะสมกับอายุการใช้งาน
	การทำงานของกระจก Window Operation	ทำงานเปิด-ปิด ปกติ

หน้าปัดและมาตรวัด ปกติ หรือ มีไฟ โชนหรือไม่มี Dash Warning Lights & Gauges	ไฟ ABS โชน

การวินิจฉัยผ่านทาง OBD On-Board Diagnostics (OBD)	CODE : C1210

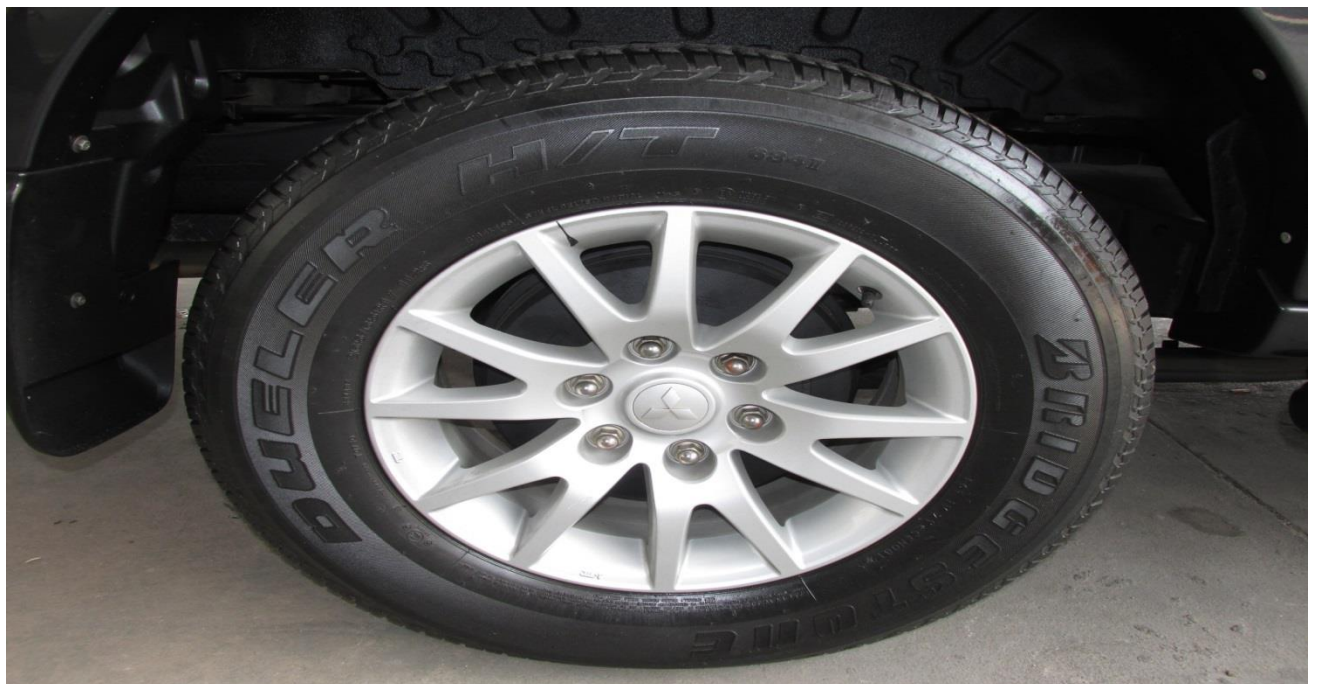
ภาพโดยรวมของยาง ล้อ และ เบรค - Tyres, Wheels & Brakes Visual Details:

สภาพยางรถยนต์, เดือน/ปี ผลิต Tyres Appearance, Year	ปียางผลิต 0812 ยางสภาพพอใช้แนะนำให้เปลี่ยนใหม่

จานเบรค Brake Discs (Front/Rear)	ควรเจียจานเบรคครั้งต่อไปที่เปลี่ยนผ้าเบรค
 	ดรัมเบรคล้อหลัง Brakes and Drums any No Leakage	สภาพดีตามอายุการใช้งาน
 	การทำงานของเบรคมือ Park Brake function	ระบบการทำงานปกติ
 	คำแนะนำอื่นๆ Other	N/A
