## Vehicle Inspection Report

ยี่ห้อ/รุ่น (Brand/Model): HONDA CIVIC 1.5 RS TURBO	วันที่ตรวจสอบรถยนต์(Date of Inspection): 11/11/63
หมายเลขตัวถัง (VIN): MRHFK4820JT102388	เลขคำขอบริการ (Job No.): I020/0047-4
หมายเลขเครื่องยนต์ (Engine No.): L15B73652390	<p>Vehicle Picture:</p>  
ปีที่ผลิต (Build Date): 2018	
สีรถ (Color): ดำ	
ระยะการใช้งาน(Mileage): 12,363 กม.	
หมายเลขทะเบียน (No. Plate): 8กฉ 3132	
วันครบกำหนดชำระภาษี (Registration Expiry): 25 ม.ค. 64	
ชื่อลูกค้า(Customer Name) : A.T. CARSALE 2	
ที่อยู่(Address): ถ.รัตนวิเบต	
โทรศัพท์ (Tel): 061-456-8888	
สถานที่ตรวจสอบรถ (Inspection Place):ถ.รัตนวิเบต

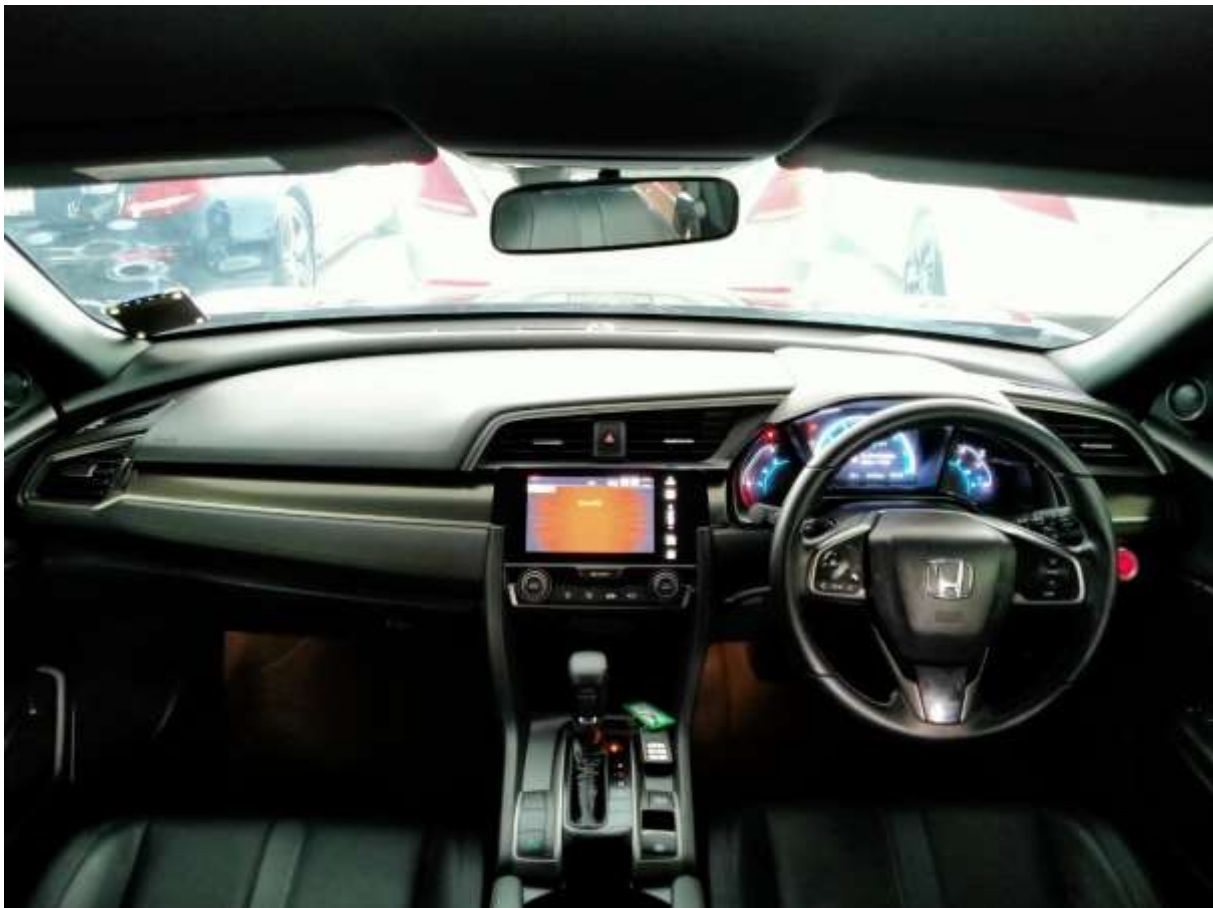
## ภาพภายในด้านหน้า หลัง และ จุดบกพร่อง - Interior Visual Details (Front, Rear and/or Defect):

ที่นั่ง สภาพ Seat Appearance	สภาพดีตามอายุการใช้งาน
	การทำงาน การปรับ และการล็อคเบาะ Seat Adjust functional	ทำงานได้ดี
	สภาพ รางได้เบาะ Seat slide adjust rail	สภาพดีตามอายุการใช้งาน
	เข็มขัดนิรภัย Seat Belts	สภาพดีตามอายุการใช้งาน

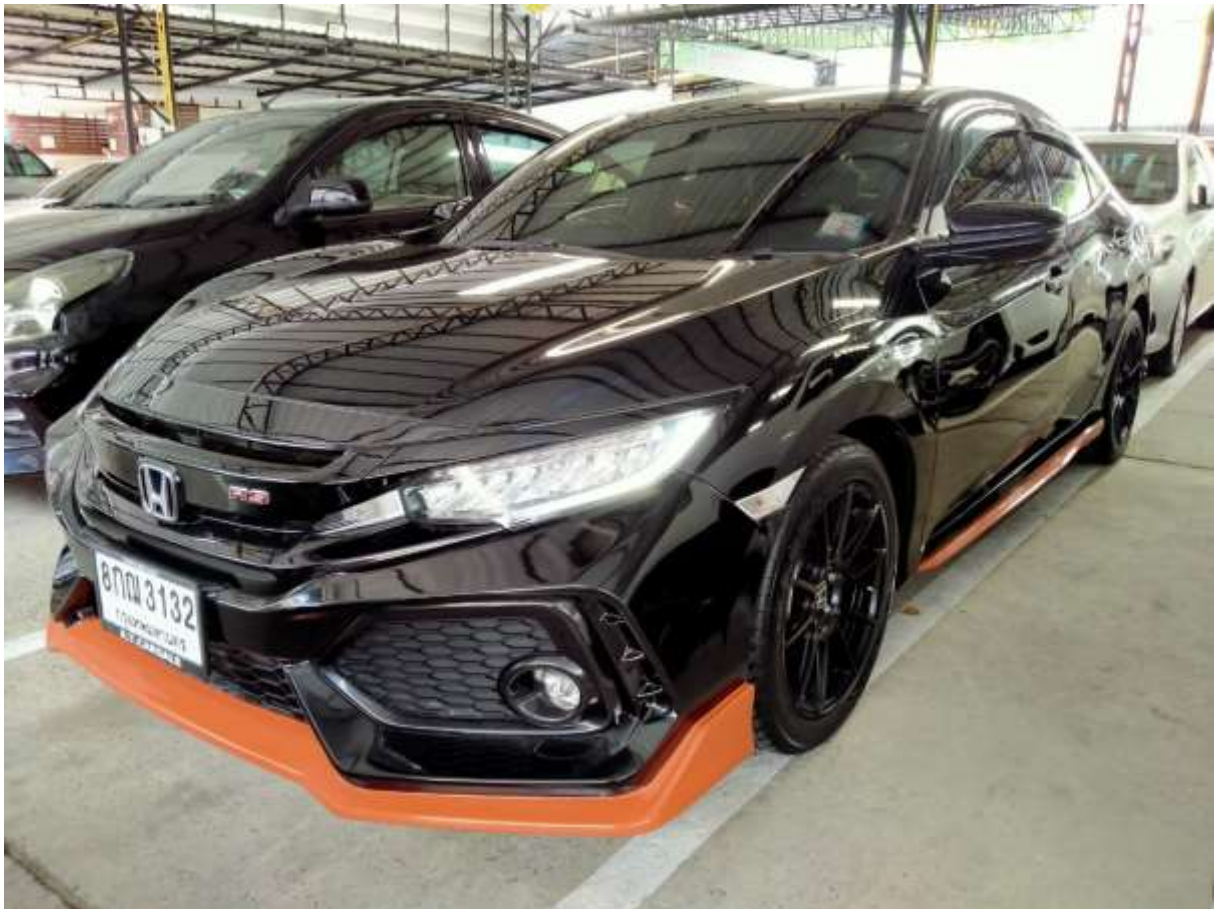
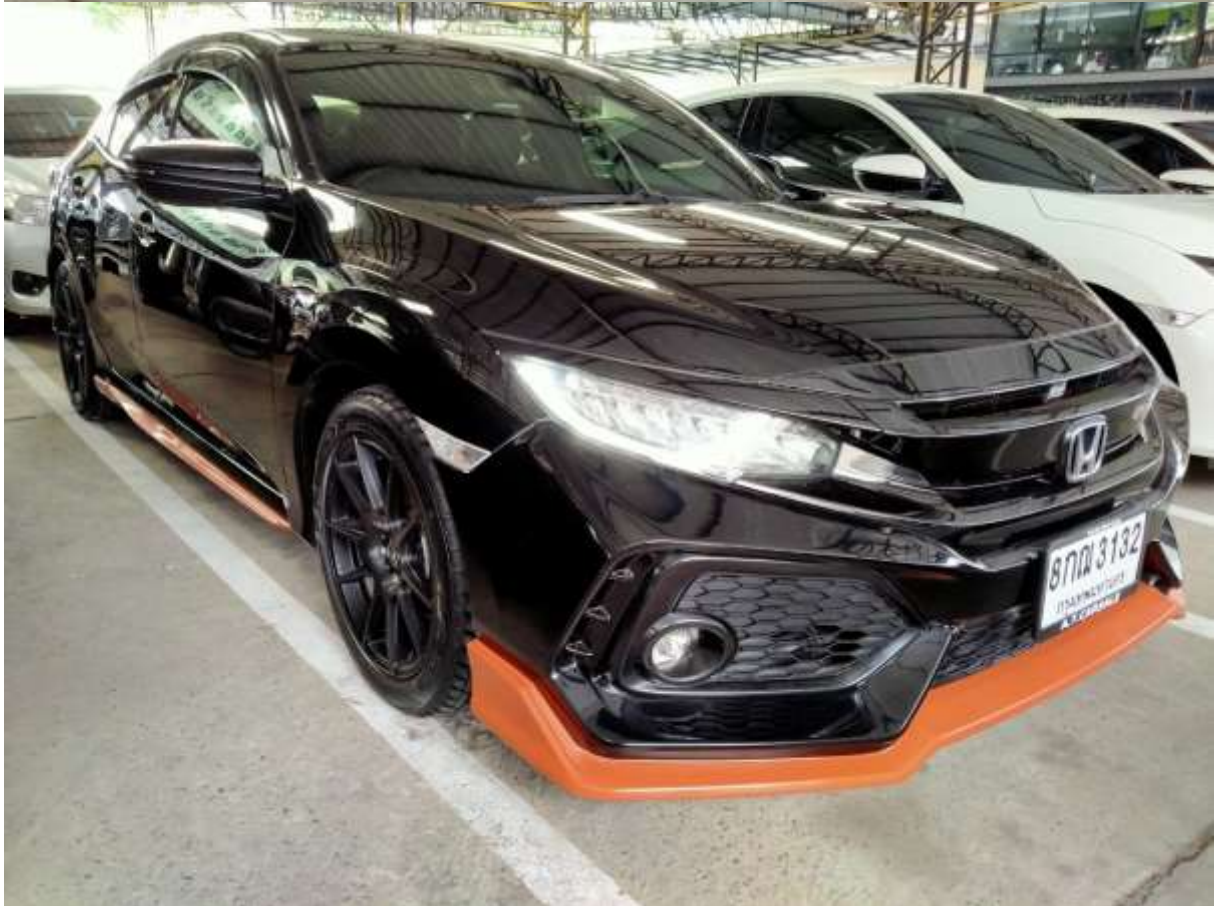
ภาพภายนอก - Exterior Visual Details:

กันชนหน้า Front Bumper	สภาพดี
	คาน รั้งกันชนหน้า (ขวา) Front Side Member (Right) Appearance	สภาพดี
	คาน รั้งกันชนหน้า (ซ้าย) Front Side Member (Left) Appearance	สภาพดี
	ฝากระโปรงหน้ารถ Bonnet	สภาพดี
	กระจกบังลมหน้า Windshield	สภาพดี
	หลังคา Roof	สภาพดี
	สภาพ และการทำงาน หลังคาชั้นรูป หลังคาเปิดประทุน Sunroof/Convertible functional and appearance	N/A
	ประตูหน้าขวา Front Right Door	สภาพดี
	ประตูหลังขวา Rear Right Door	สภาพดี
	ประตูเลื่อนด้านขวา Sliding Right Door	N/A
	บันไดขายน้าด้านขวา Right Rocker Panel	สภาพดี
	ประตูหน้าซ้าย Front Left Door	สภาพดี
	ประตูหลังซ้าย Rear Left Door	สภาพดี
	ประตูเลื่อนด้านซ้าย Sliding Left Door	N/A

บันไดซ้ายน้ำด้านซ้าย Left Rocker Panel	สภาพดี
	ประตูท้าย,ฝากระโปรงท้าย Rear Tail Gate	สภาพดี
	กระจกบังลมหลัง Rear Screen	สภาพดี
	กันชนหลัง Rear Bumper	สภาพดี
	คาน รับกันชนหลัง (ขวา) Rear Side Member (Right) Appearance	สภาพดี
	คาน รับกันชนหลัง (ซ้าย) Rear Side Member (Right) Appearance	สภาพดี
	เสาโครงสร้าง A ขวา Right A-Pillar	สภาพดี
	เสาโครงสร้าง B ขวา Right B-Pillar	สภาพดี
	เสาโครงสร้าง C ขวา Right C-Pillar	สภาพดี
	เสาโครงสร้าง D ขวา Right D-Pillar	N/A
	เสาโครงสร้าง A ซ้าย Left A-Pillar	สภาพดี
	เสาโครงสร้าง B ซ้าย Left B-Pillar	สภาพดี
	เสาโครงสร้าง C ซ้าย Left C-Pillar	สภาพดี
	เสาโครงสร้าง D ซ้าย Left D-Pillar	N/A
	ระบบบังคับเลี้ยว Steering Components	สภาพดีตามอายุการใช้งาน
