# Vehicle Inspection Report

ยี่ห้อ/รุ่น (Make/Model): TOYOTA YARIS	วันที่ตรวจสอบรถยนต์ (Date of Inspection): 23.1.61
เลขตัวถัง (VIN): MR2K39F3101071684	เลขคำขอบริการ (Job No.): I017/0104-016
เลขเครื่องยนต์ (Engine No.): 3NRS072763	Vehicle Picture:

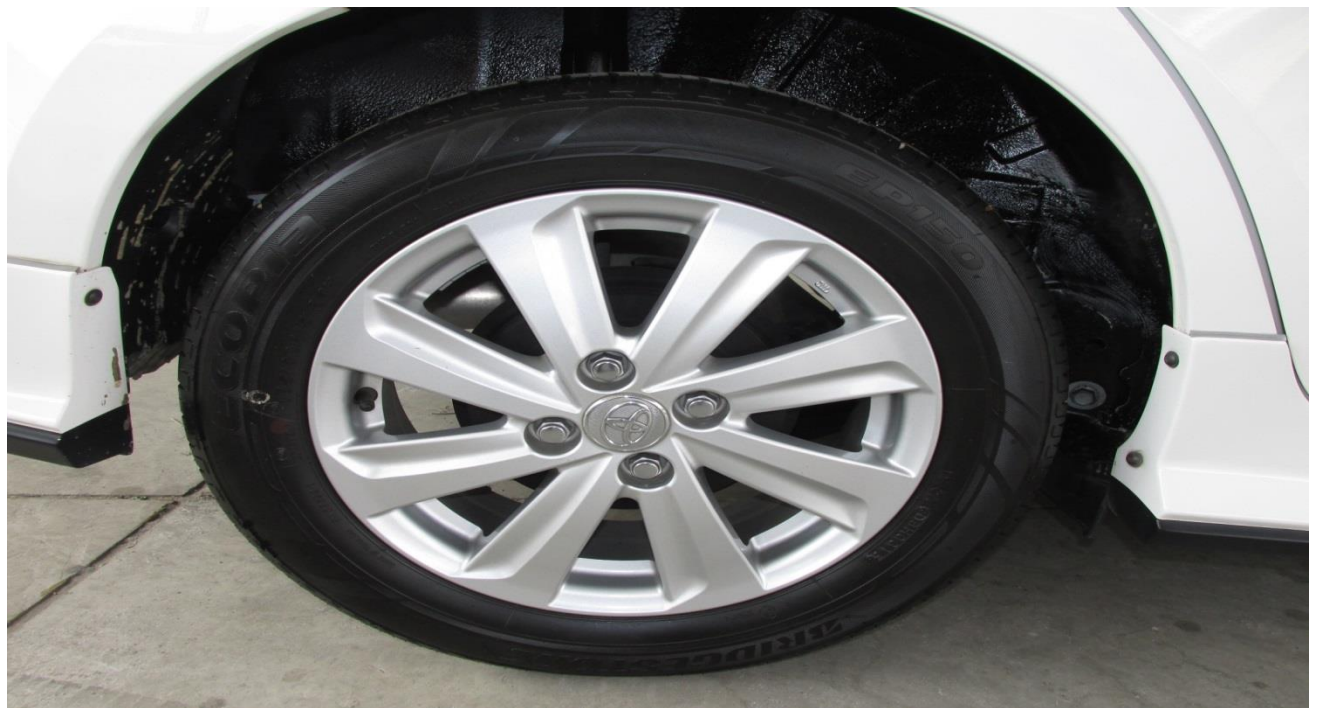
### ภาพโดยรวมของยาง ล้อ และ เบรค - Tyres, Wheels & Brakes Visual Details:

สภาพยางรถยนต์, เดือน/ปี ผลิต Tyres Appearance, Year	ปียางผลิต 0315 ยางสภาพดี

ผ้าเบรค (หน้า/หลัง) Brake Pads (Front/Rear)	สภาพดีตามอายุการใช้งาน
 	จานเบรค Brake Discs (Front/Rear)	ควรเจียจานเบรคครั้งต่อไปที่เปลี่ยนผ้าเบรค
 	ดรัมเบรคล้อหลัง Brakes and Drums any No Leakage	N/A
