Vehicle Inspection Report

ยี่ห้อ/รุ่น (Brand/Model): HONDA CR-V 2.0 AT	วันที่ตรวจสอบรถยนต์ (Date of Inspection): 03-07-61
หมายเลขตัวถัง (VIN): MRHRM2830DP101974	เลขคำขอบริการ (Job No.): I018/018-174
หมายเลขเครื่องยนต์ (Engine No.): R20A61103361	Vehicle Picture:  
ปีที่ผลิต (Build Date): 2012	
สีรถ (Color): ขาว	
ระยะทางการใช้งาน (Mileage): 125,415 ก.ม.	
หมายเลขทะเบียน (No. Plate): 1กท 6036	
วันครบกำหนดชำระภาษี (Registration Expiry): 18ม.ค.62	
ชื่อลูกค้า Customer Name: วิสาร์ ออโต้คาร์	
ที่อยู่ (Address): กัลปพฤกษ์	
โทรศัพท์ (Tel):	
สถานที่ตรวจสอบรถ (Inspection Place): วิสาร์ ออโต้คาร์

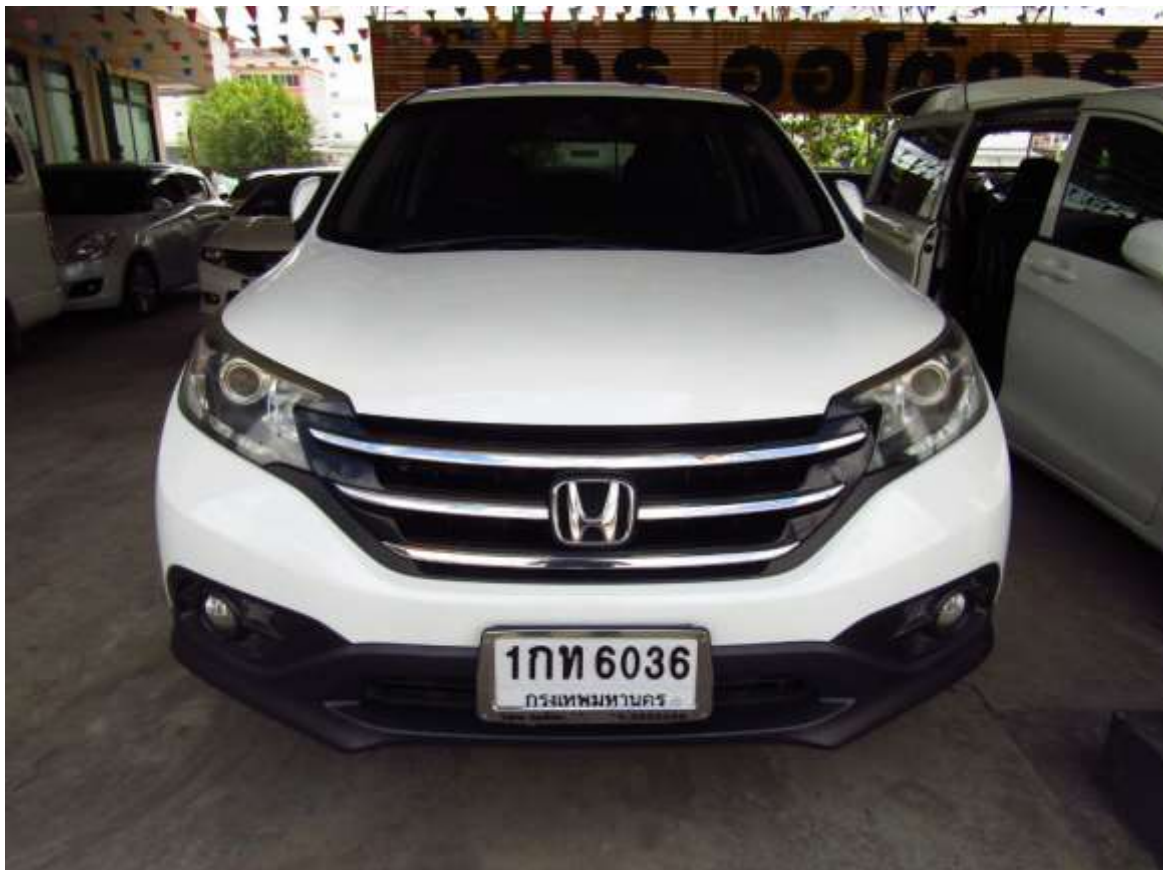
ภาพภายนอก - Exterior Visual Details:

ฝากระโปรงหน้ารถ Bonnet	ครูด

กันชนหลัง Rear Bumper	ครูด

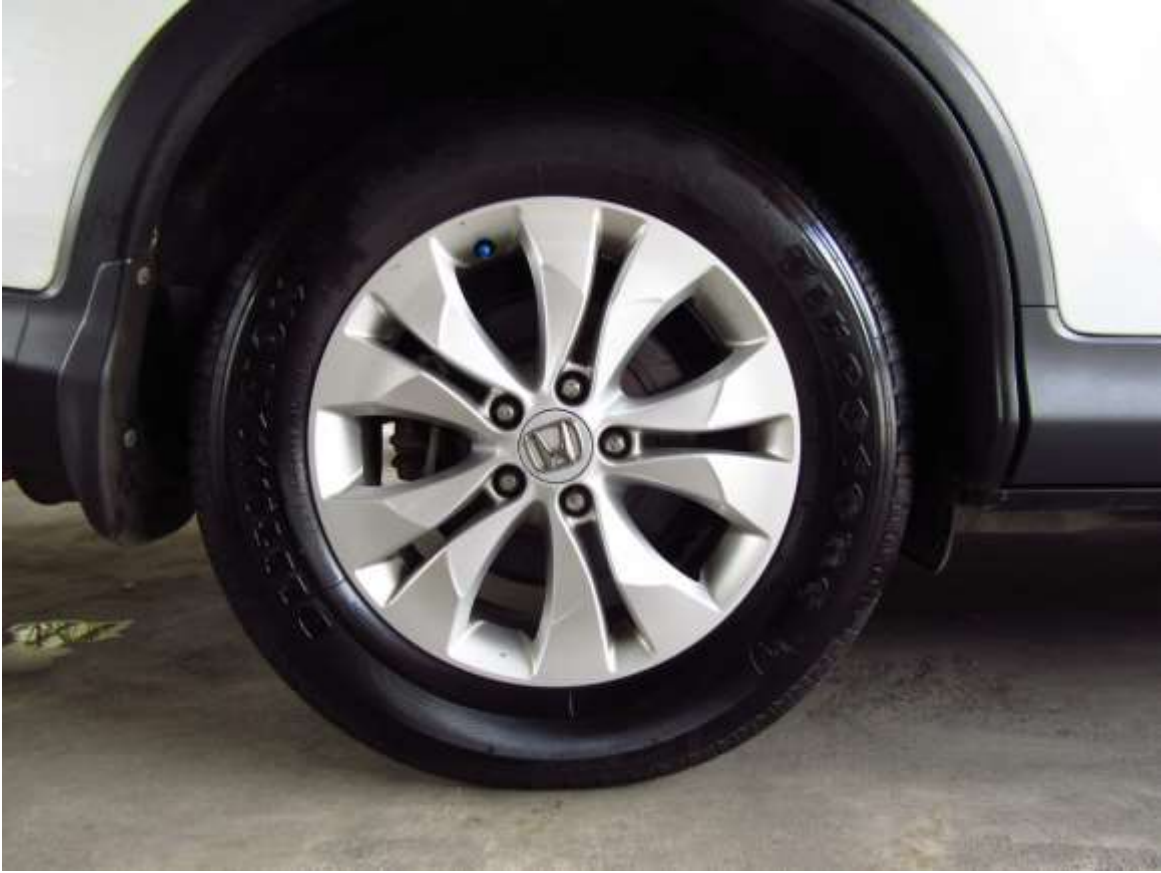
ภาพโดยรวมของยาง ล้อ และ เบรค - Tyres, Wheels & Brakes Visual Details:

สภาพยางรถยนต์, สัปดาห์/ปี ผลิต Tyres Appearance, Year	4317
 	สภาพล้อรถ Wheel Rims Appearance	สภาพตามอายุการใช้งาน
 	ยางอะไหล่ และล้อ Spare Tyre & Rim	สภาพตามอายุการใช้งาน
 	คาลลิเปอร์เบรค และท่อน้ำมัน Brake Hose Callipers & Pipes	สภาพปกติไม่พบการรั่วซึม
 	ผ้าดิสเบรค (หน้า/หลัง) Brake Pads (Front/Rear)	สภาพตามอายุการใช้งาน

จานดิสเบรค Brake Discs (Front/Rear)	ควรเจียจานเบรคครั้งต่อไปที่เปลี่ยนผ้าเบรค

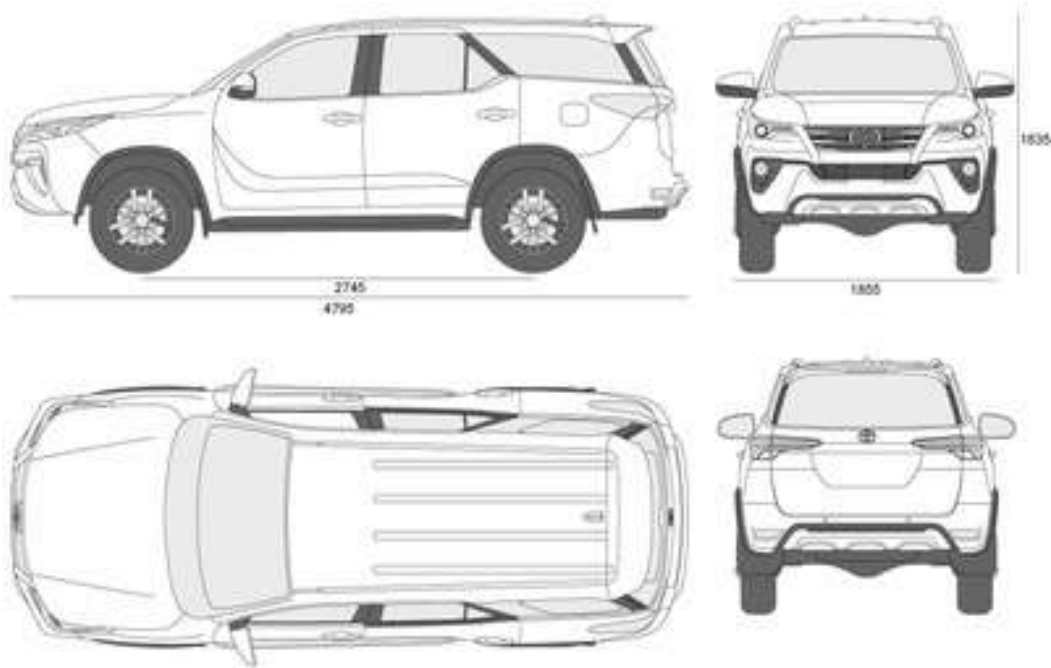
ความหนาสีรถ SUV, MPV - Paint Thickness on SUV, MPV vehicle:

ชิ้นส่วนยานยนต์ (Car Part)	ความหนาสี Paint Thickness (µm)			
	P1	P2	P3	Average
Front Wing (RH)	133	133	122	129
Front Wing (LH)	121	143	173	146
Front Door (RH)	97	99	101	99
Front Door (LH)	100	99	98	99
Rear Door (RH)	99	96	94	96
Rear Door (LH)	101	91	100	97

ชิ้นส่วนยานยนต์ (Car Part)	ความหนาสี Paint Thickness (µm)			
	P1	P2	P3	Average
Rear Wing (RH)	106	104	101	104
Rear Wing (LH)	88	99	117	101
Front Bumper				
Rear Bumper				
Bonnet	153	166	162	160
Roof	68	87	90	82
Boot/Tail Gate	170	213	182	188
