1024/0110-8

Toyota Hilux Revo 2.4 DOUBLE CAB Prerunner E

Apr 4, 2024

Vehicle Inspection Report

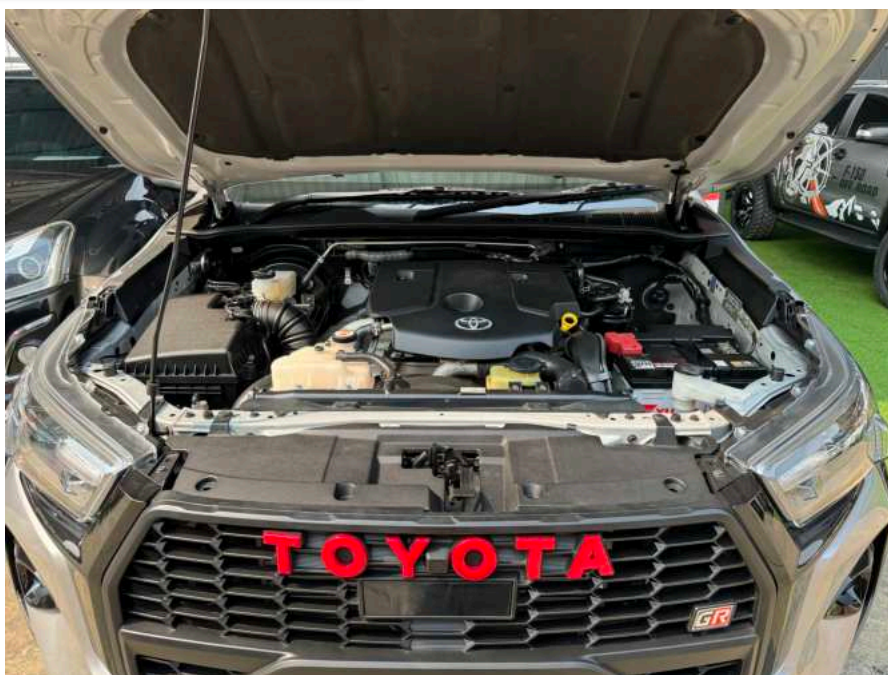
ภาพห้องเครื่อง

Voltage	12.49	V
Rating	600	CCA
Current	452	CCA
Internal resistance	5.99	mΩ
State of Charge	69	%
State of Health	54	%
Status	CAUTION

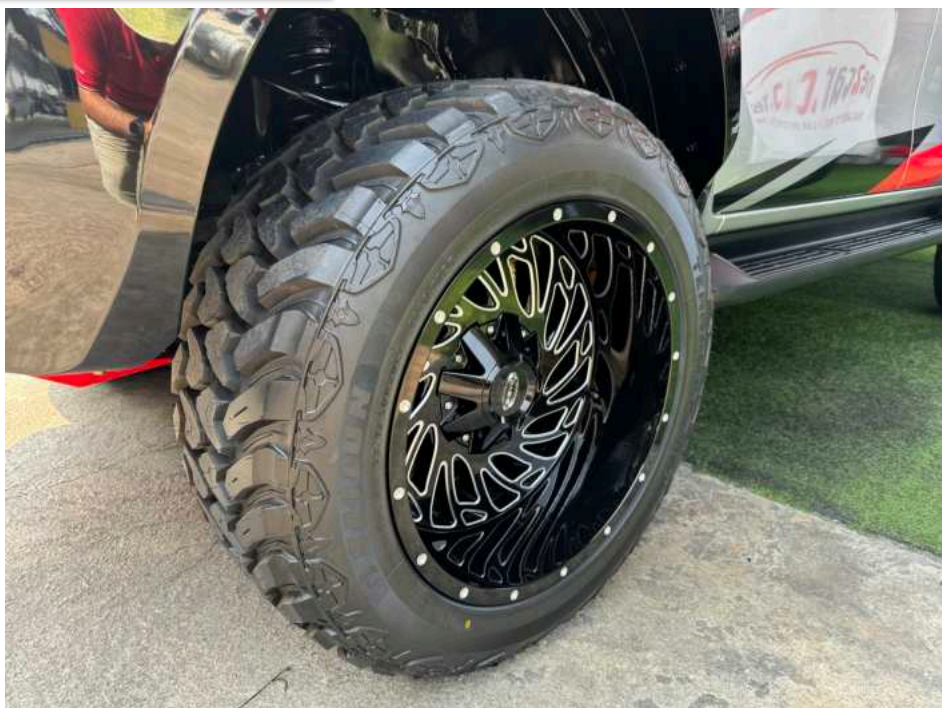
ขอบยาง ล้อ

03/24
