1023/0154-5

BMW 740Le 2.0 xDrive Pure Excellence

May 31, 2024

Vehicle Inspection Report

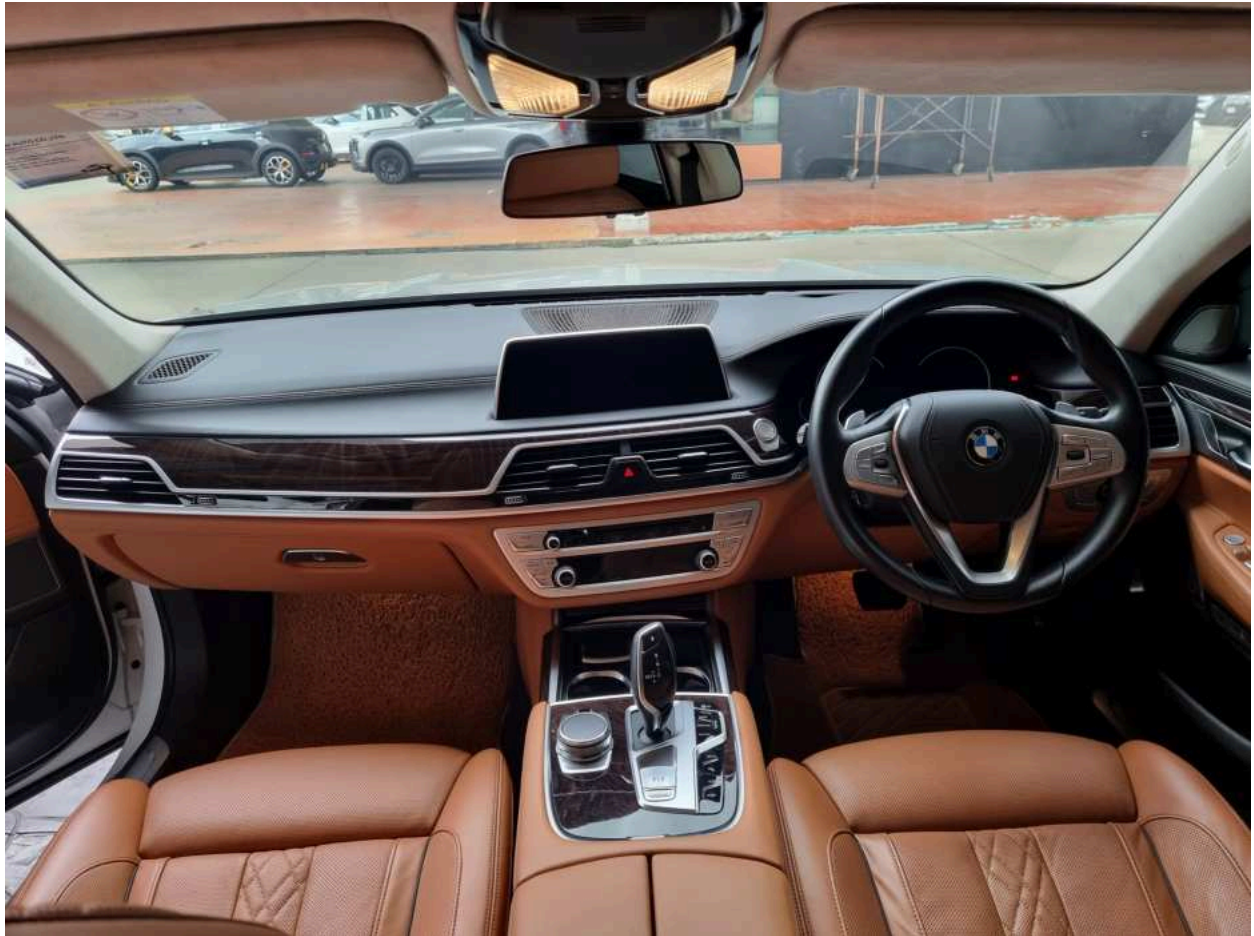
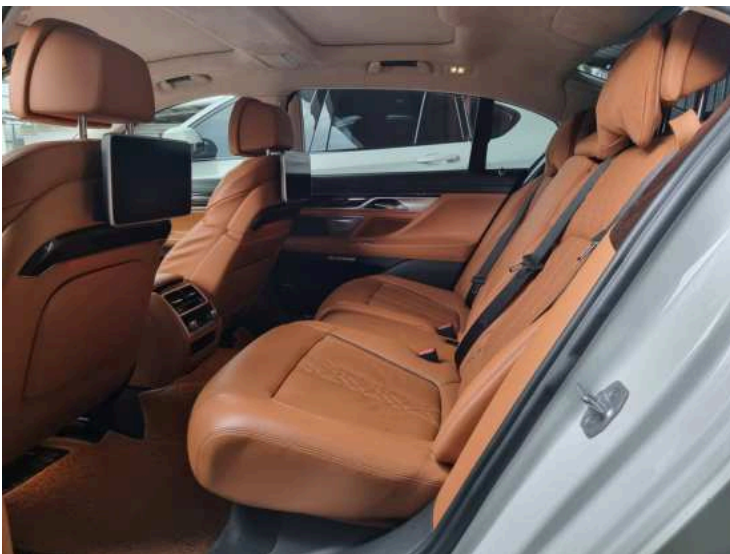
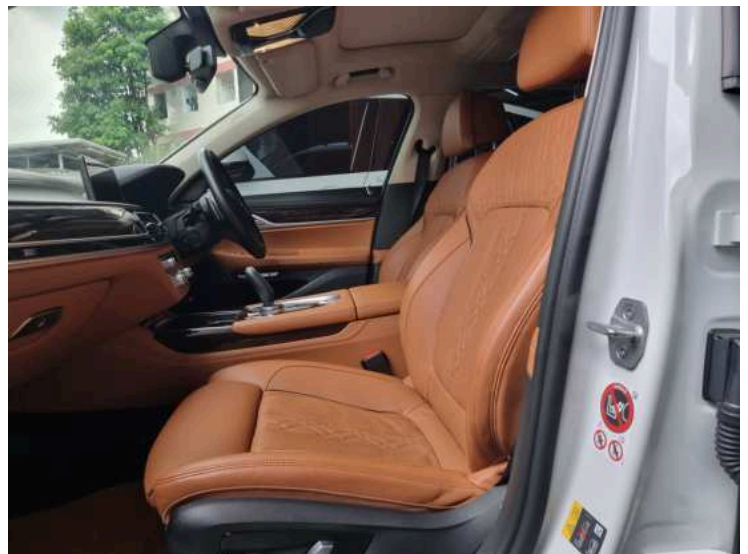
ภาพภายใน

ประเมินสภาพรวม: ผ่าน
อุปกรณ์หลัก/อุปกรณ์เสริมขณะขับที่:

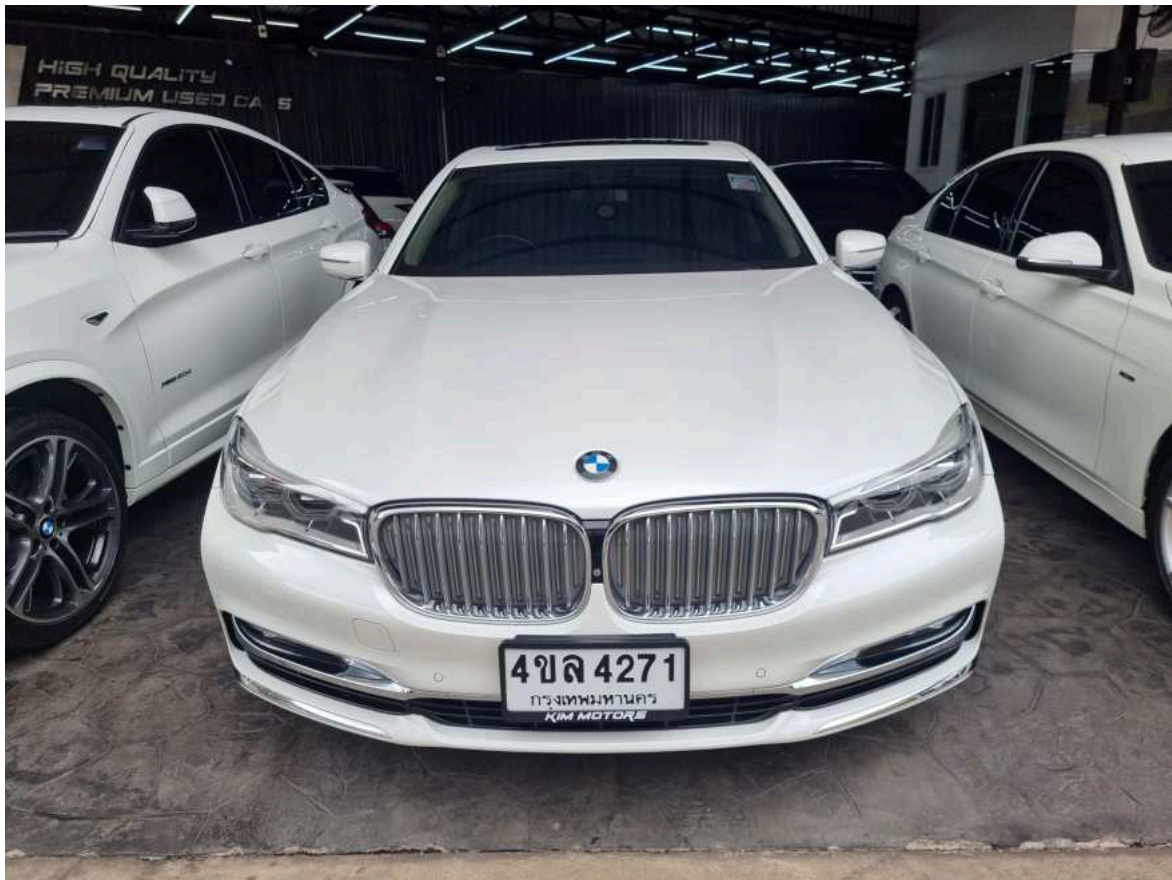
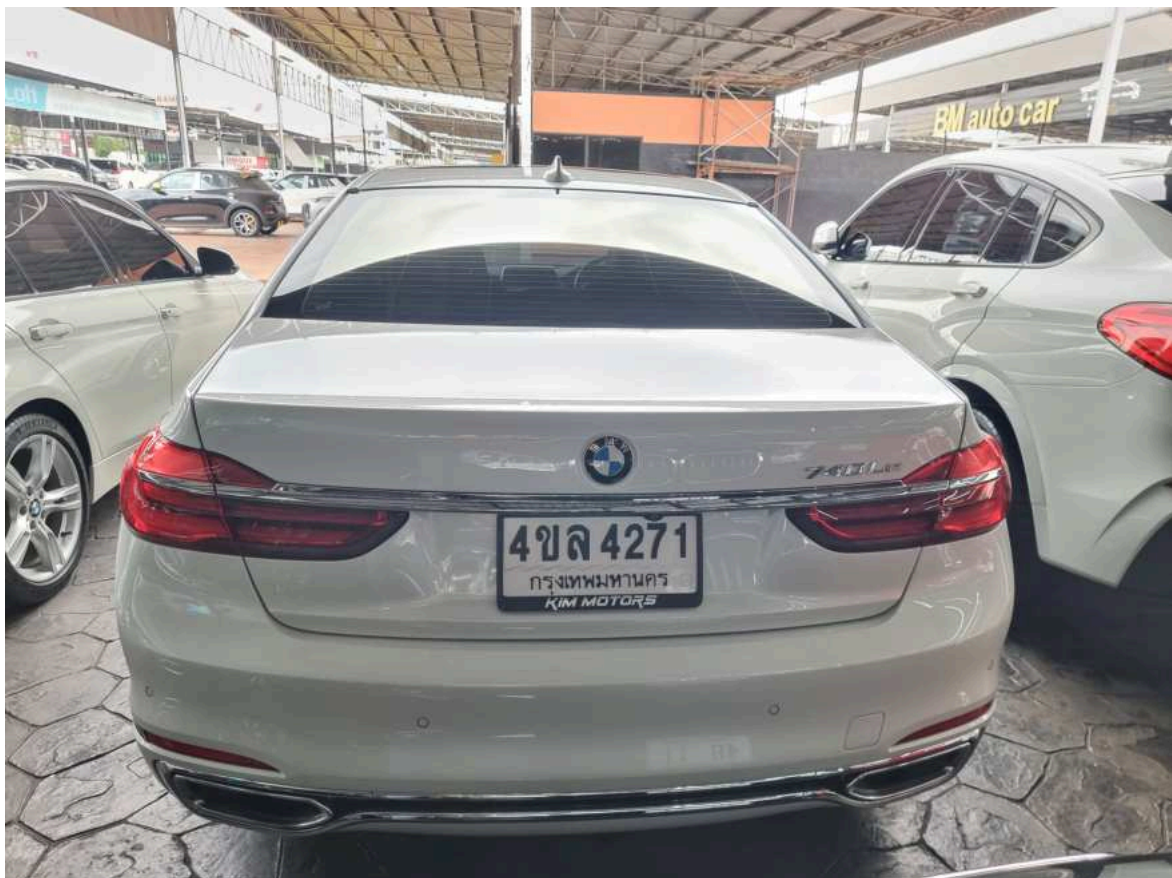
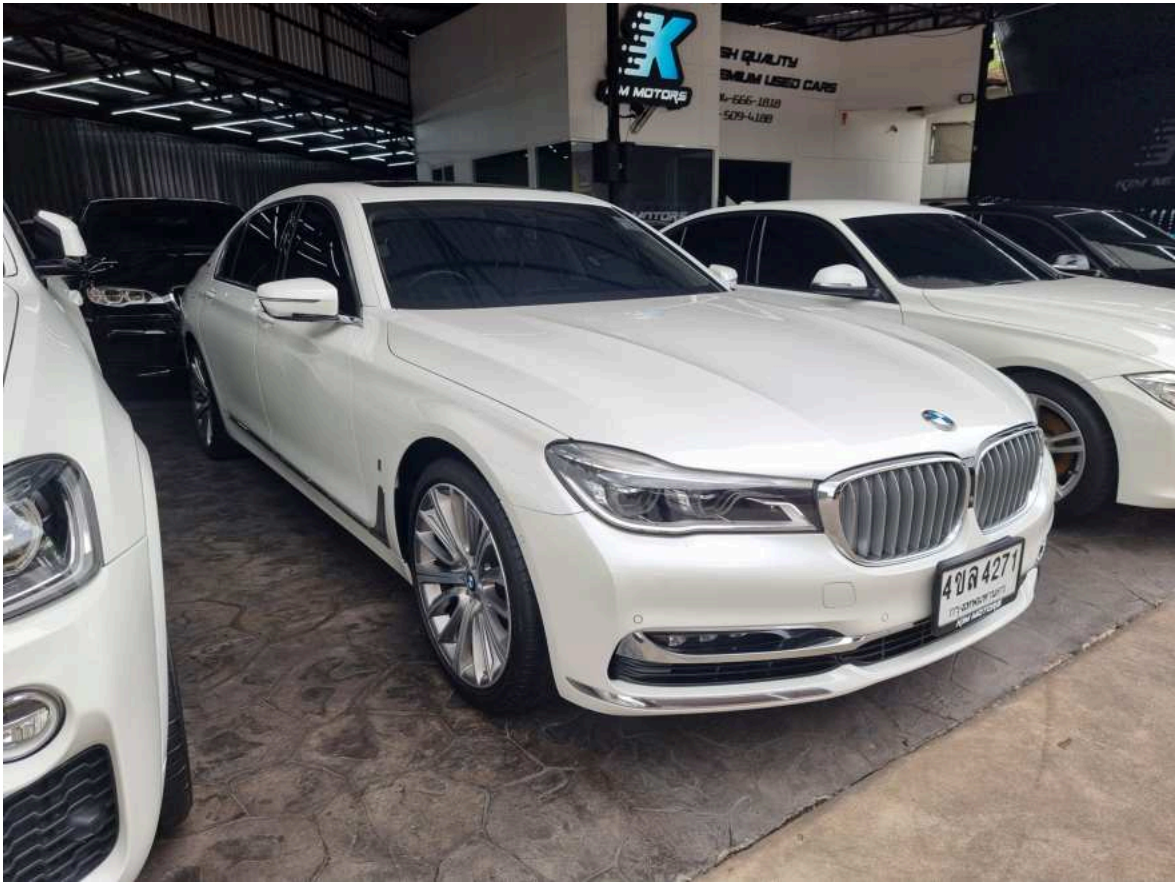
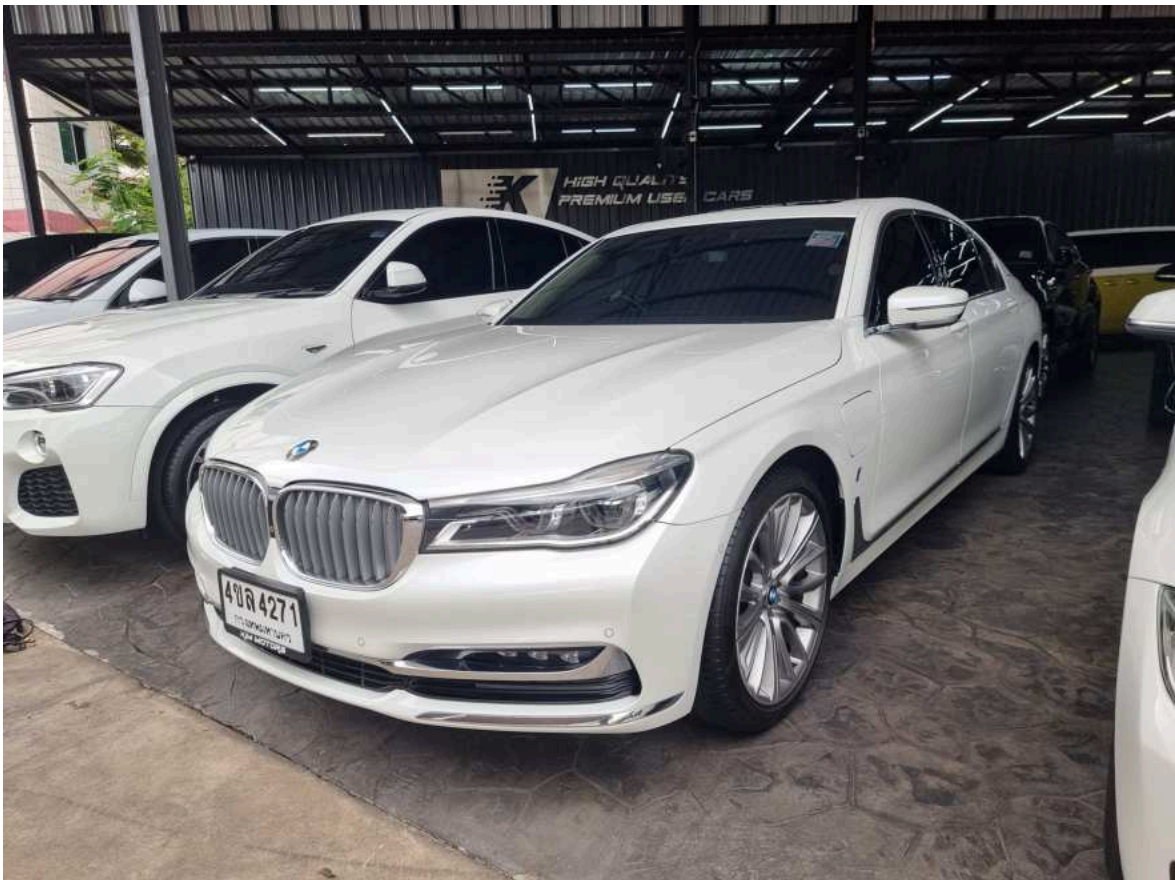
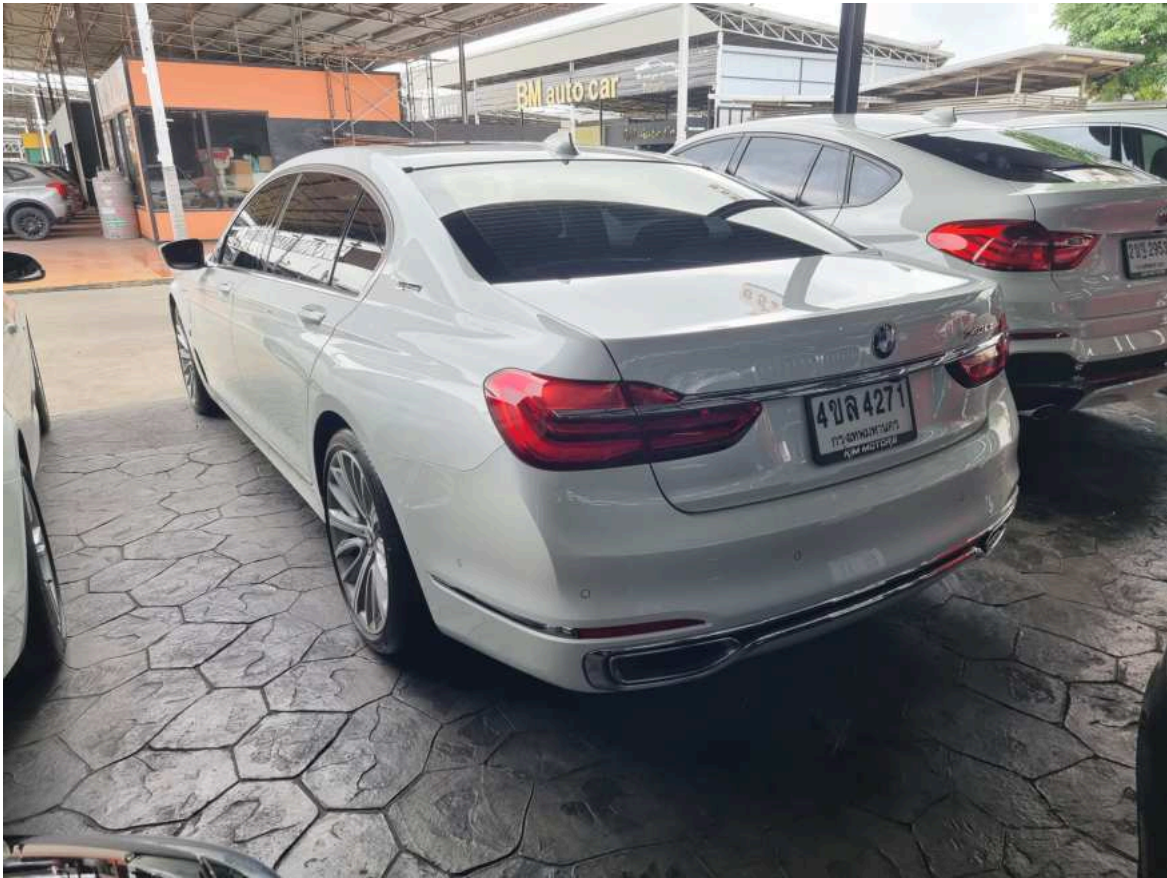
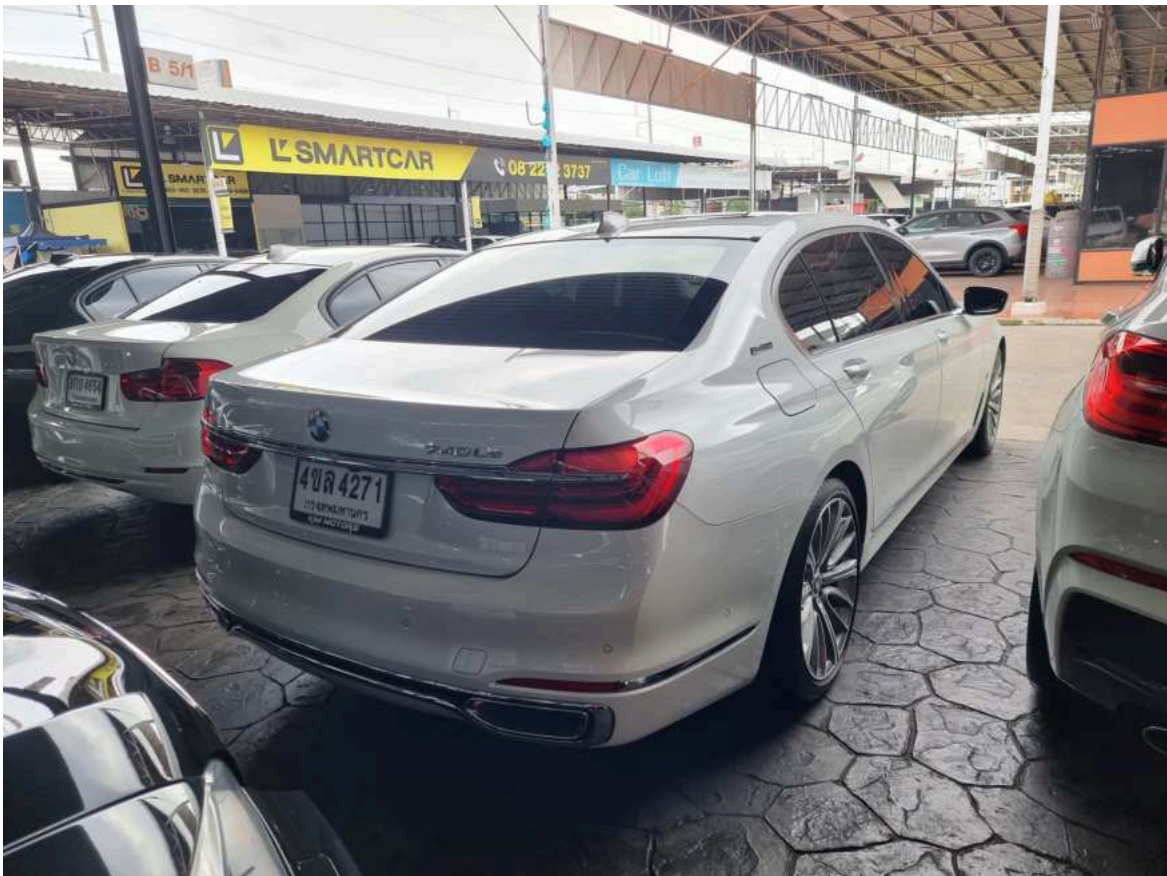
ภาพภายนอก

ประเมินสภาพรวม: ผ่าน
รายการที่รื้อการแก้ไข: ไม่พบรายการแก้ไข
ชิ้นส่วนประกอบตัวถังรถ

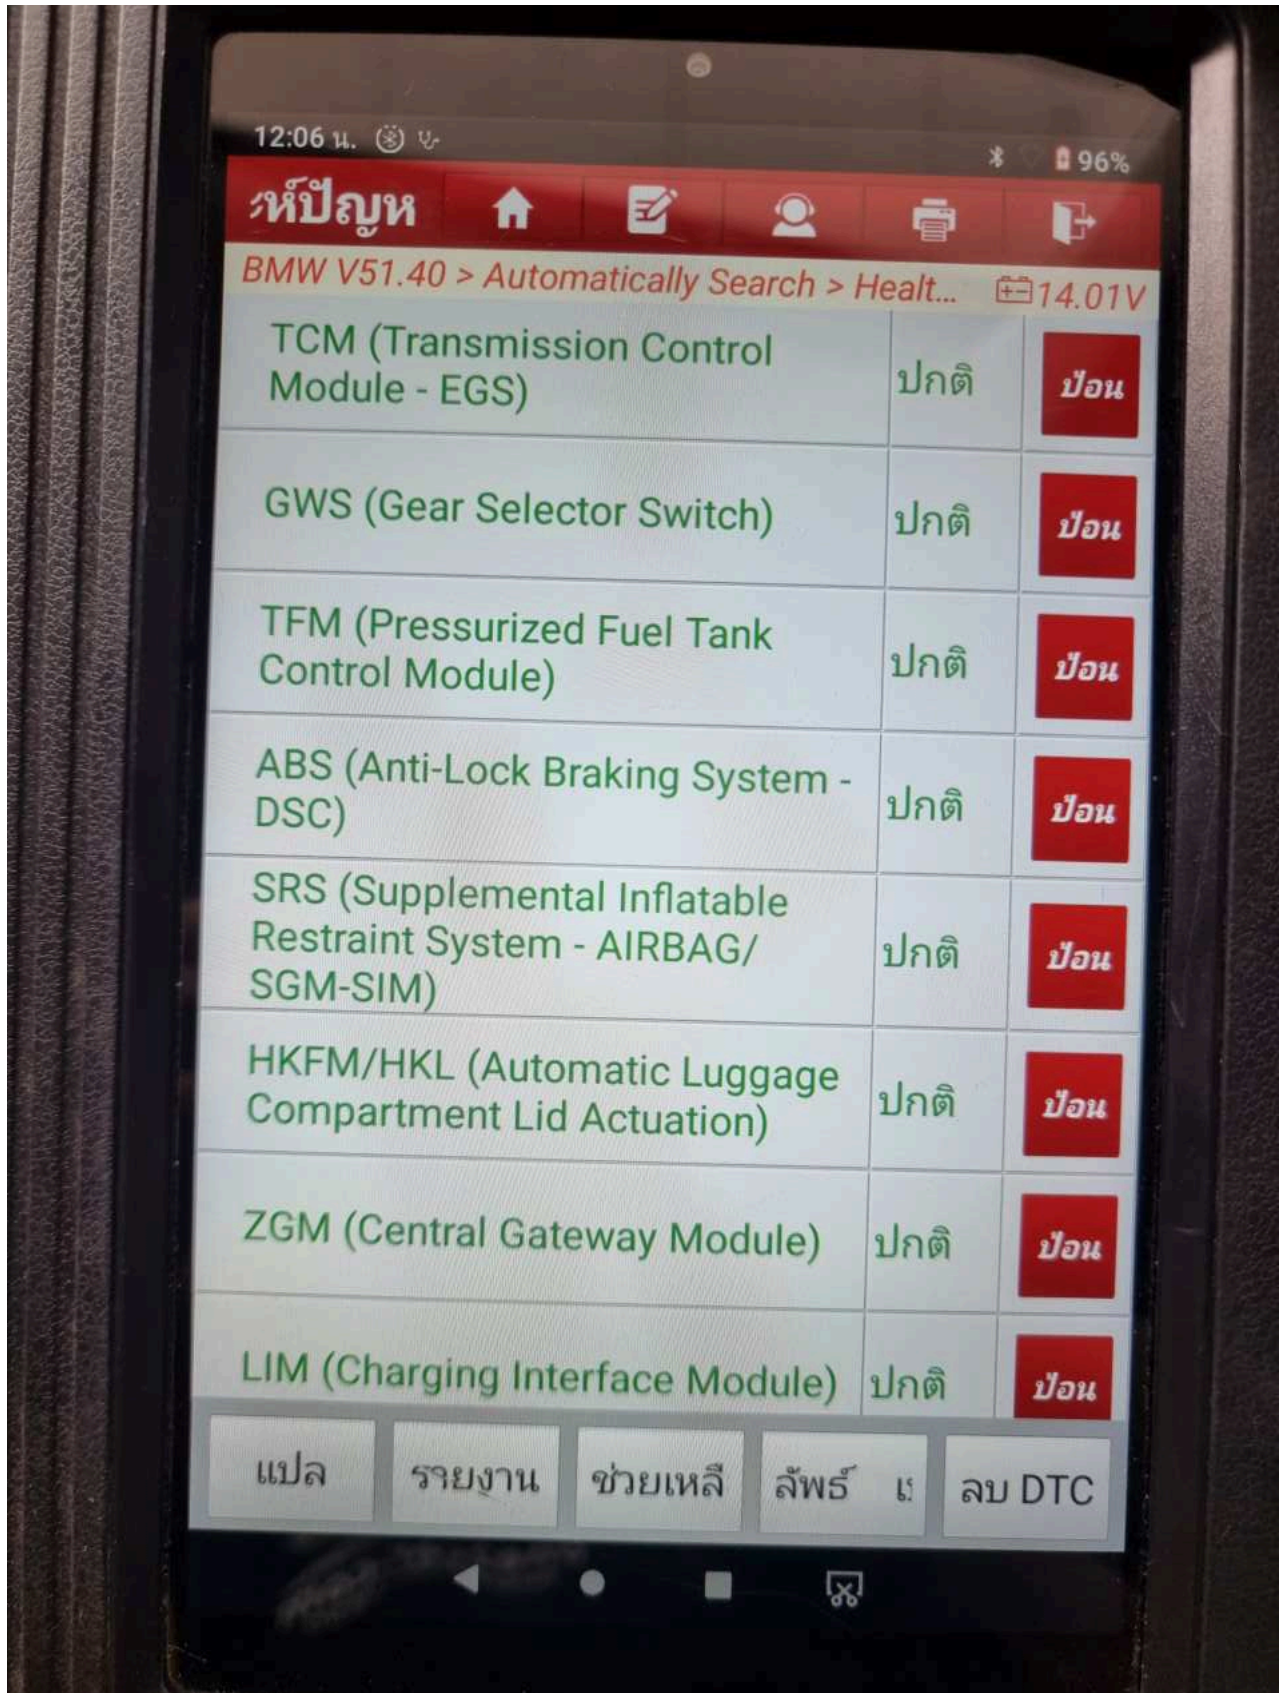
ภาพ OBD

1.5 ระบบการทำงานภายในรถยนต์ OBD II On-Board Diagnostics (OBD)

ดี (Good)
