I023/0354-49

Isuzu D-Max 1.9 SPACE CAB Hi-Lander L

INSPECTION
BY ONE2CAR

Vehicle Inspection Report

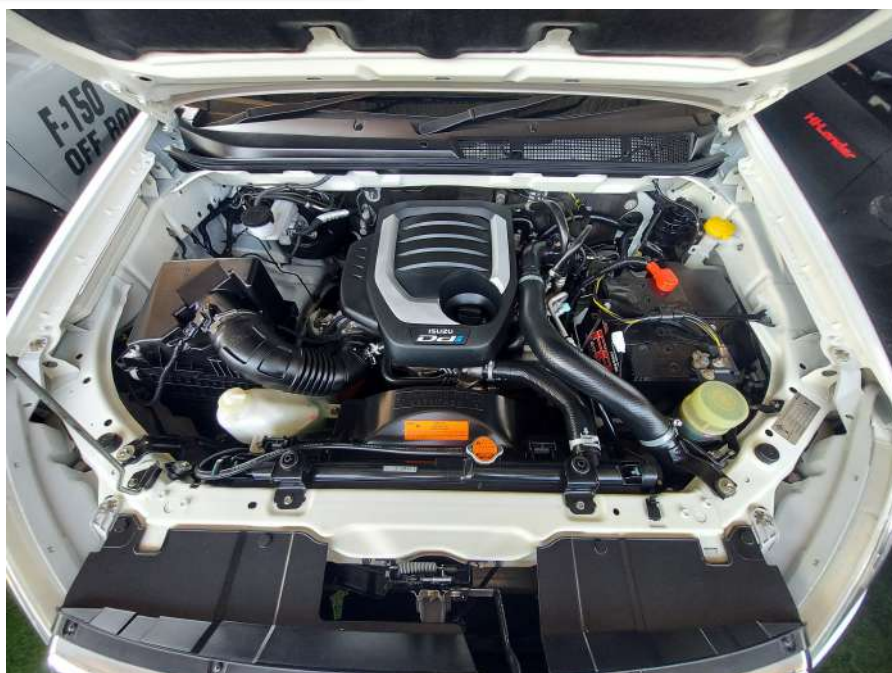
ภาพห้องเครื่อง

Voltage	12.42	V
Rating	590	CCA
Current	320	CCA
Internal resistance	8.73	mΩ
State of Charge	62	%
State of Health	29	%
Status	REPLACE

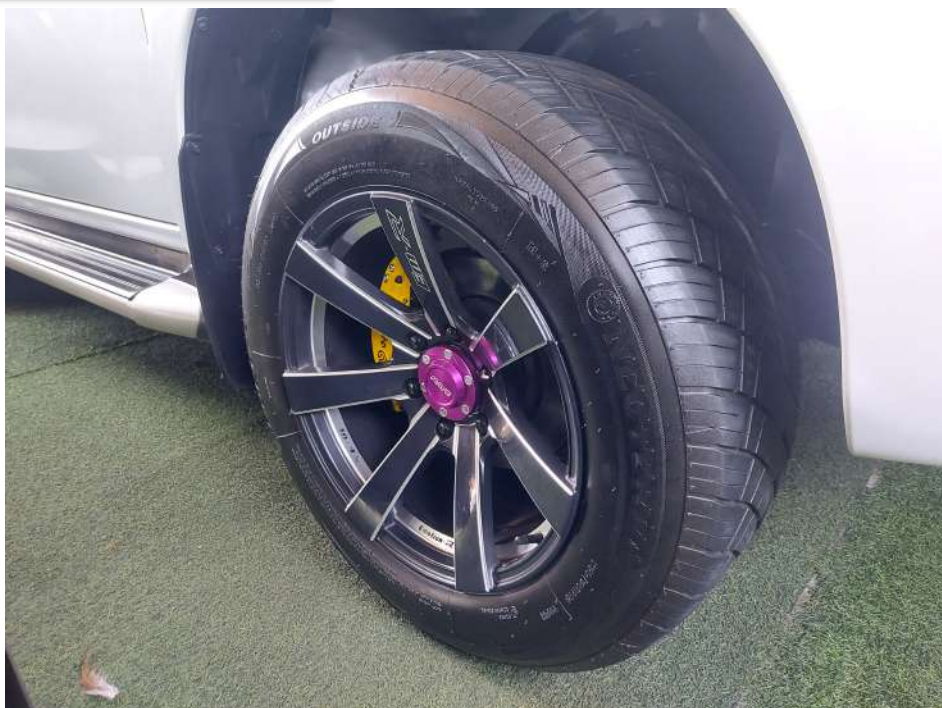
ขอบยาง ล้อ

07/22
