I024/0113-2

mazda 3 2.0 Maxx Sports

Mar 27, 2024

# Vehicle Inspection Report สรุปผลการตรวจสภาพรถ (Inspection Summary)

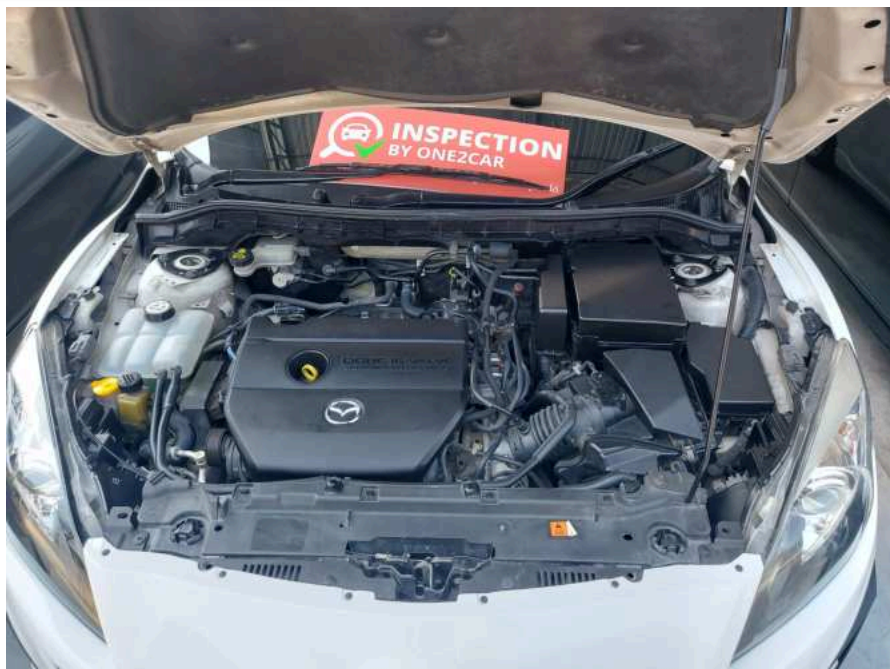
### ภาพห้องเครื่อง

Voltage	12.7	V
Rating	450	CCA
Current	356	CCA
Internal resistance	7.61	mΩ
State of Charge	90	%
State of Health	60	%
Status	CAUTION

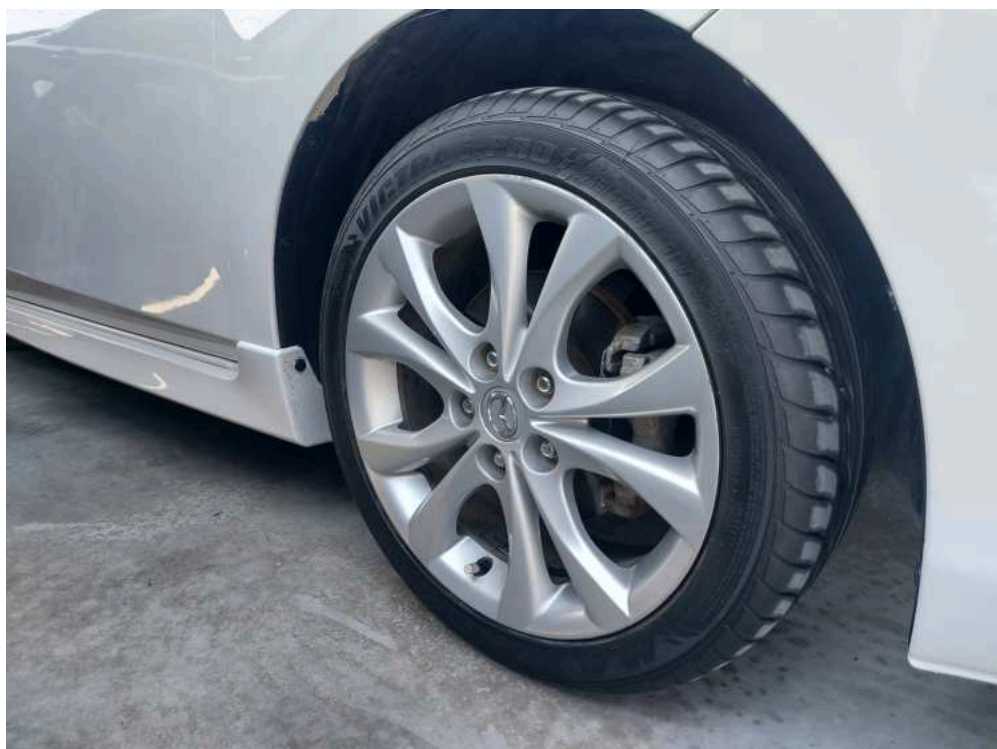
#### ขอบยาง ล้อ

30/22
