1024/0194-5

Honda Civic 1.8 E i-VTEC

May 16, 2024

# Vehicle Inspection Report สรุปผลการตรวจสภาพรถ (Inspection Summary)

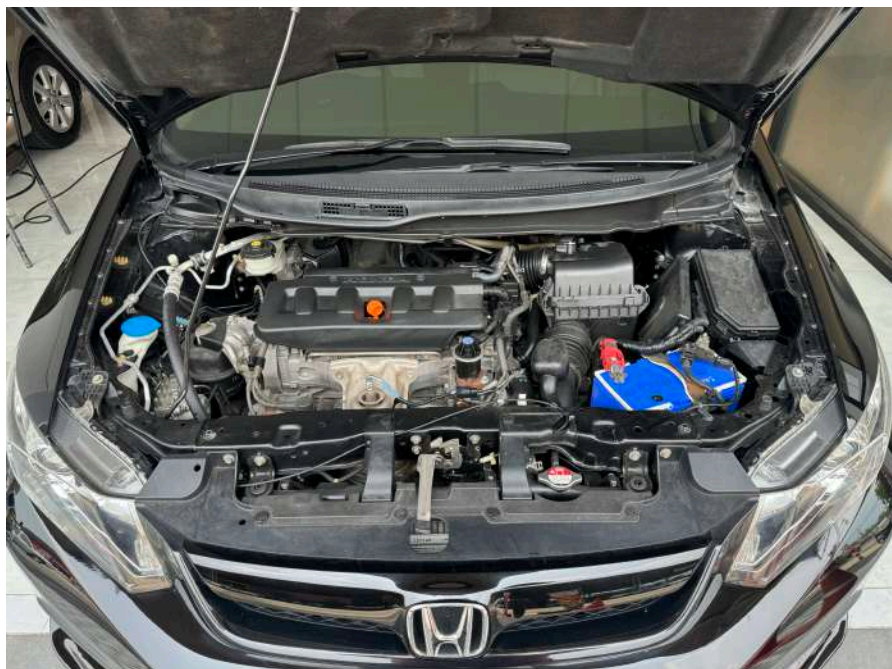
**ภาพห้องเครื่อง**

Voltage	12.1	V
Rating	450	CCA
Current	100	CCA
Internal resistance	27.16	mΩ
State of Charge	30	%
State of Health	14	%
Status	REPLACE

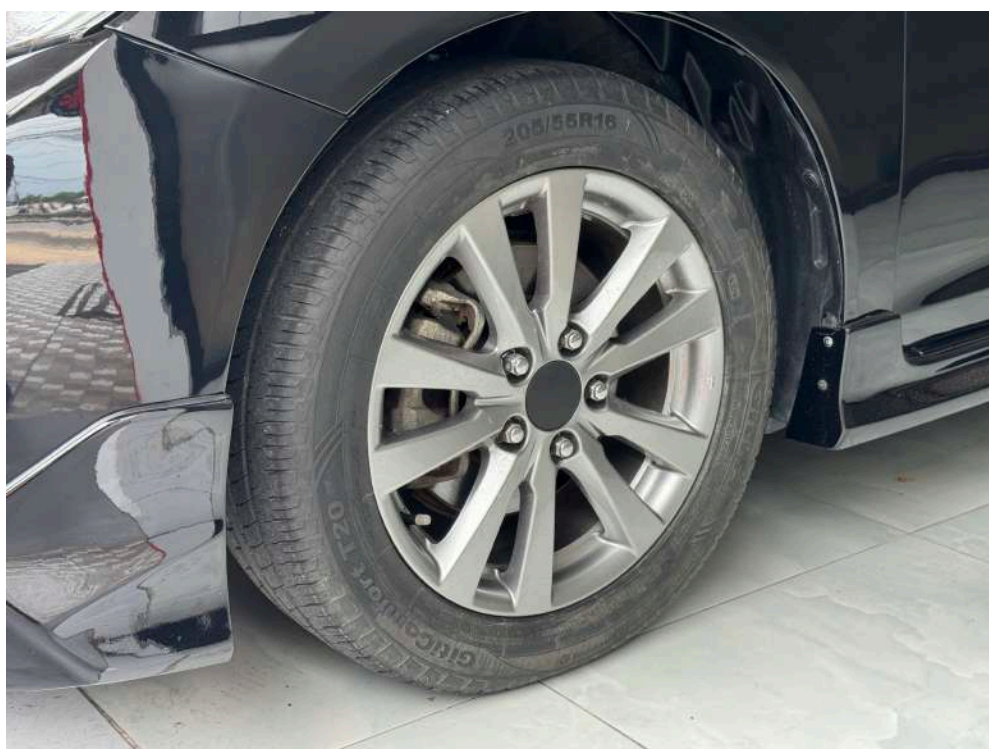
ขอบยาง ล้อ

03/20
