I024/0021-13

Ford Everest 2.0 Titanium+

INSPECTION
BY ONE2CAR

Vehicle Inspection Report

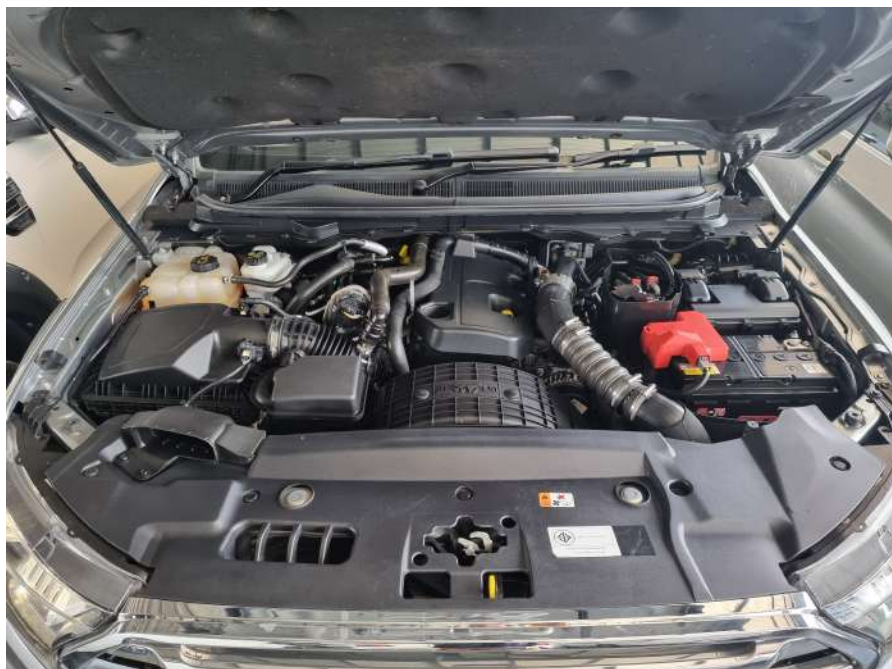
ภาพห้องเครื่อง

การทดสอบ แบตเตอรี่ Battery Test

| Voltage | 12.22 | V |
| State of Charge | 42 | % |
| State of Health | 28 | % |
| Status | REPLACE | |

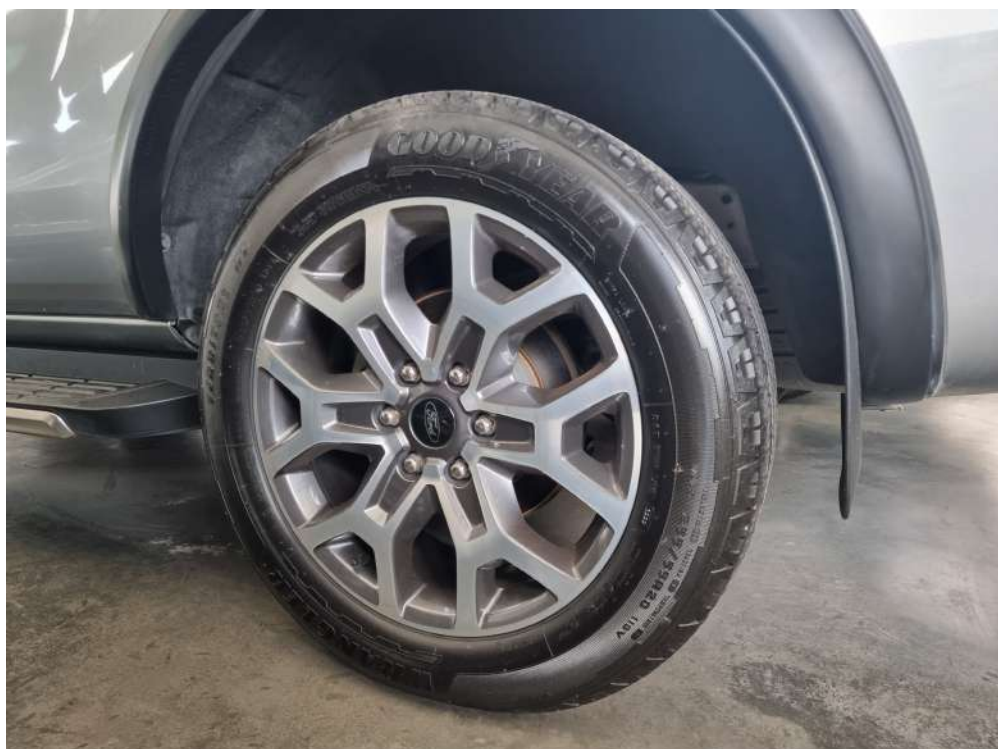
ขอบยาง ล้อ

32/22
