# Vehicle Inspection Report

## สรุปผลการตรวจสอบ (Inspection Summary)

ยี่ห้อ/รุ่น (Brand/Model): TOYOTA VIOS 1.5 E AT	วันที่ตรวจสอบรถยนต์ (Date of Inspection): 25/03/64
หมายเลขตัวถัง (VIN): MR2B29F3001001693	เลขคำขอบริการ (Job No.): I021/0014-1
หมายเลขเครื่องยนต์ (Engine No.): 2NRX003020	Vehicle Picture:

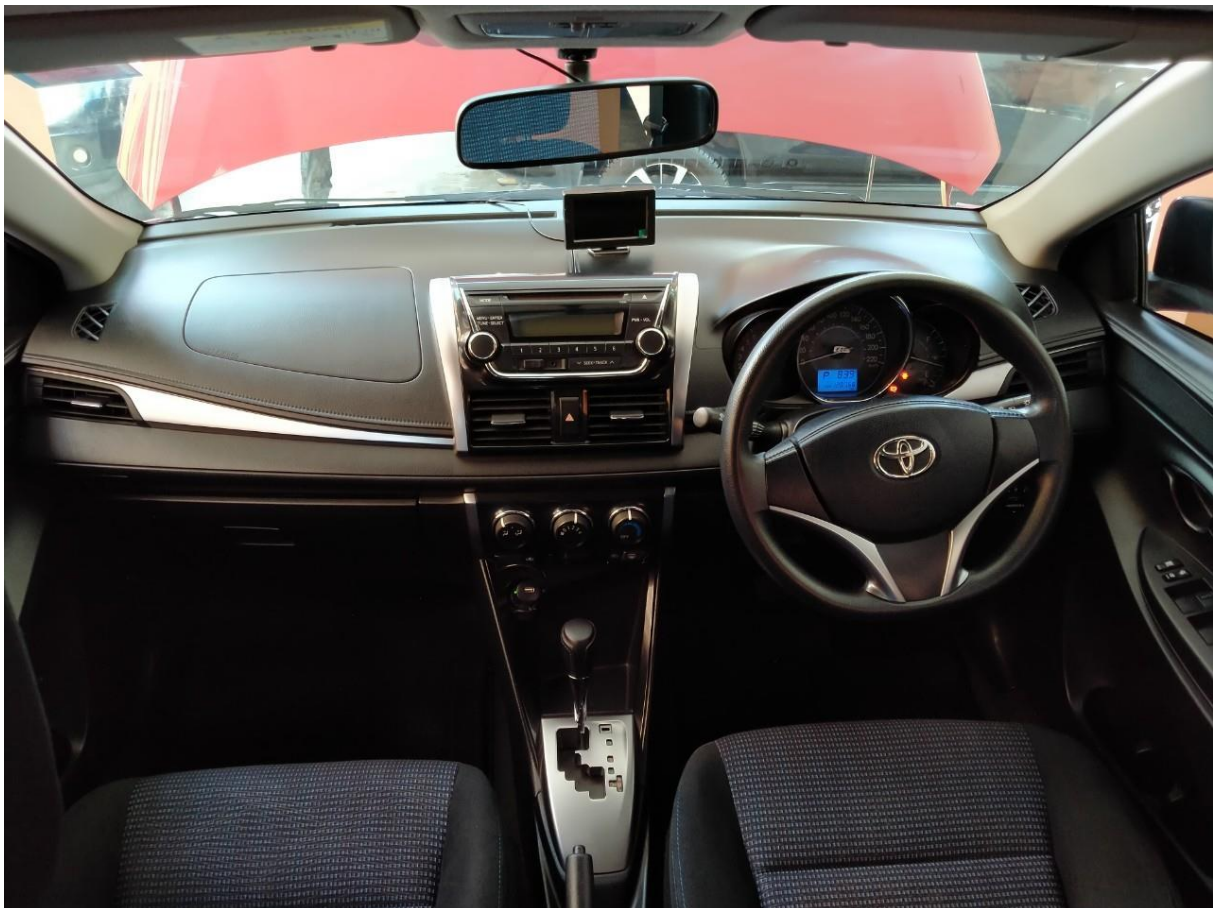
ภาพภายในด้านหน้า หลัง และ จุดบกพร่อง - Interior Visual Details (Front, Rear and/or Defect):

ที่นั่ง สภาพ Seat Appearance	สภาพดีตามอายุการใช้งาน
	การทำงาน การปรับ และการล็อกเบาะ Seat Adjust functional	ทำงานได้ดี
	สภาพรางได้เบาะ Seat slide adjust rail	สภาพดีตามอายุการใช้งาน
	เข็มขัดนิรภัย Seat Belts	สภาพดีตามอายุการใช้งาน
