# Vehicle Inspection Report

ยี่ห้อ/รุ่น (Brand/Model): TOYOTA FORTUNER V	วันที่ตรวจสอบรถยนต์ (Date of Inspection): 25.7.61
หมายเลขตัวถัง (VIN): MROZZ69G403133991	เลขคำขอบริการ (Job No.): I018-130-002
หมายเลขเครื่องยนต์ (Engine No.): 1KD-S377822	Vehicle Picture:  
ปีที่ผลิต (Build Date): 2014	
สีรถ (Color): เทา	
ระยะการใช้งาน(Mileage): 90831	
หมายเลขทะเบียน (No. Plate): 3กต 1793	
วันครบกำหนดชำระภาษี (Registration Expiry): 7 พ.ย 61	
ชื่อลูกค้า (Customer Name):	
ที่อยู่(Address):	
โทรศัพท์ (Tel):	
สถานที่ตรวจสอบรถ (Inspection Place): T R CARS

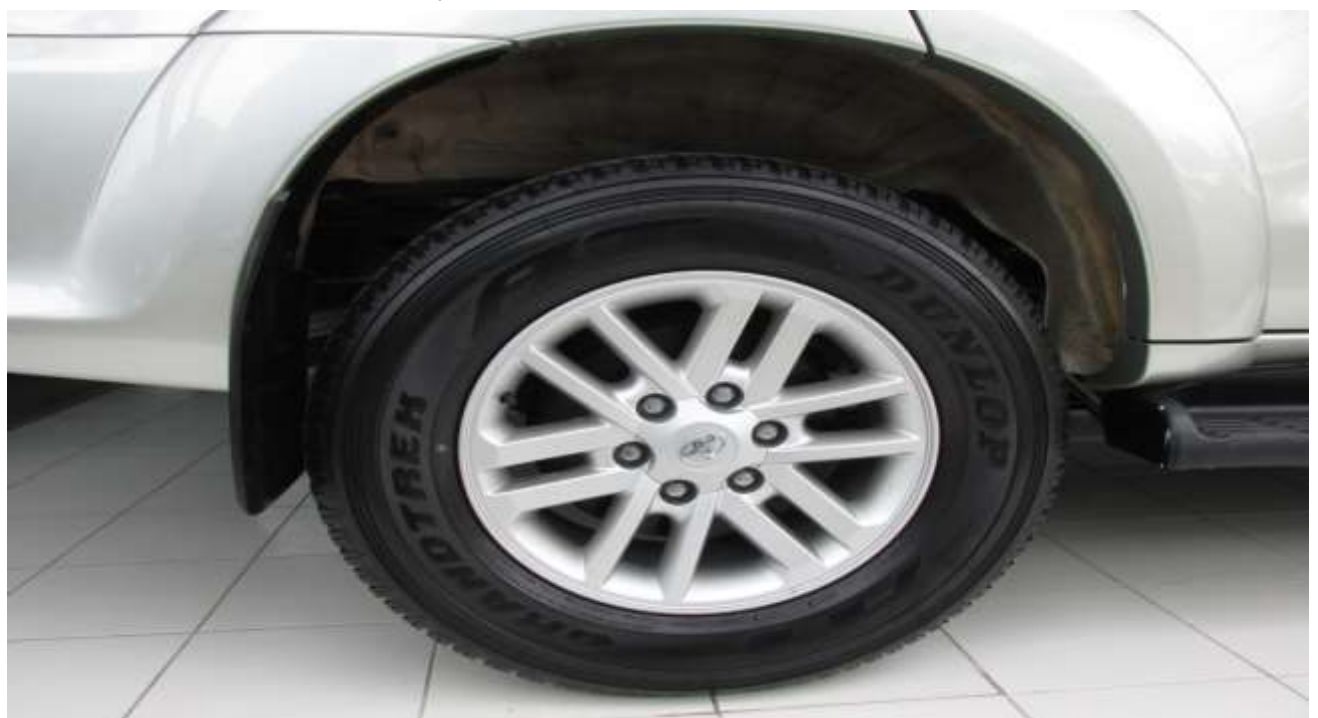
### ภาพโดยรวมของยาง ล้อ และ เบรค - Tyres, Wheels & Brakes Visual Details:

สภาพยางรถยนต์, ลับดาร์/ปี ผลิต Tyres Appearance, Year	2416 ยางสภาพดี
 	สภาพล้อ,ฝาครอบล้อ Wheel Rims Appearance	สภาพดีตามอายุการใช้งาน
 	ล้อ และยางอะไหล่ Spare Tyre & Rim	มีประจำรถ

คาลิปเปอร์เบรค และท่อน้ำมัน Brake Hose Callipers & Pipes	สภาพปกติไม่พบการรั่วซึม

ผ้าดิสเบรค (หน้า/หลัง) Brake Pads (Front/Rear)	สภาพดีตามอายุการใช้งาน

จานดิสเบรค(หน้า/หลัง) Brake Discs (Front/Rear)	ควรเจียจานเบรคครั้งต่อไปที่เปลี่ยนผ้าเบรค

ดรัมเบรคล้อหลัง Brakes and Drums any No Leakage	สภาพดีตามอายุการใช้งาน

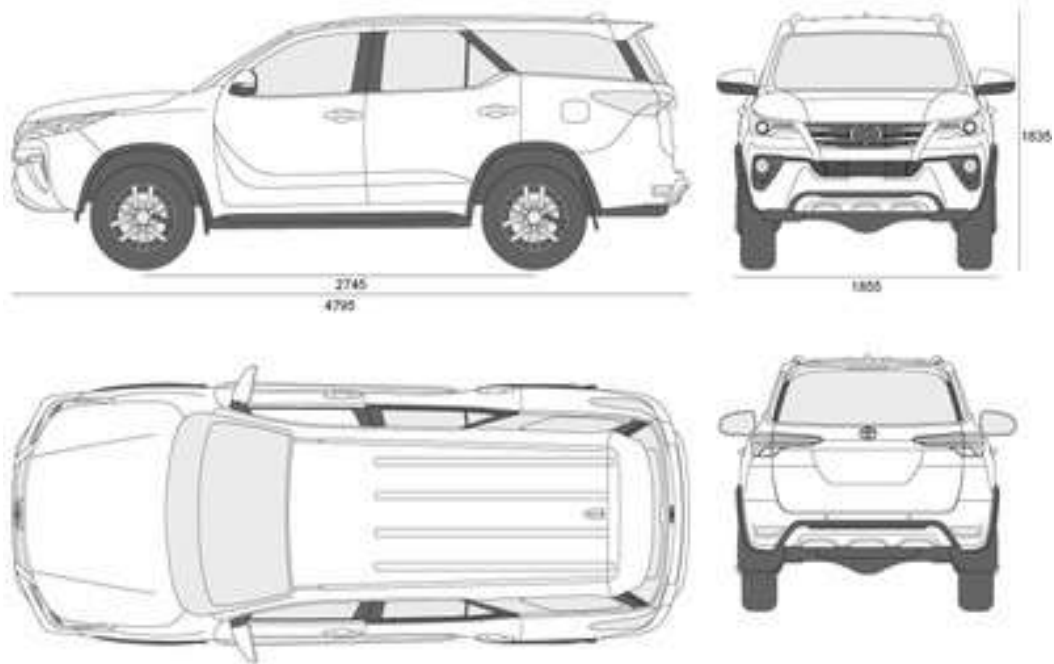
ความหนาสีรถ SUV, MPV - Paint Thickness on SUV, MPV vehicle:

ชิ้นส่วนยานยนต์	ความหนาสี Paint Thickness (µm)			
(Car Part)	P1	P2	P3	Average
Front Wing (RH)	86	90	94	90
Front Wing (LH)	83	84	87	85
Front Door (RH)	102	98	99	100
Front Door (LH)	98	96	101	98
Rear Door (RH)	101	97	95	98
Rear Door (LH)	125	127	128	127

ชิ้นส่วนยานยนต์	ความหนาสี Paint Thickness (µm)			
(Car Part)	P1	P2	P3	Average
Rear Wing (RH)	161	176	146	161
Rear Wing (LH)	96	92	99	96
Front Bumper	-	-	-	-
Rear Bumper	-	-	-	-
Bonnet	154	167	148	156
Roof	88	80	90	86
Boot/Tail Gate	85	97	99	94
