I022/0156-2

Nissan Almera 1.2E Sedan

Sep 21, 2022

# Vehicle Inspection Report สรุปผลการตรวจสภาพรถ (Inspection Summary)

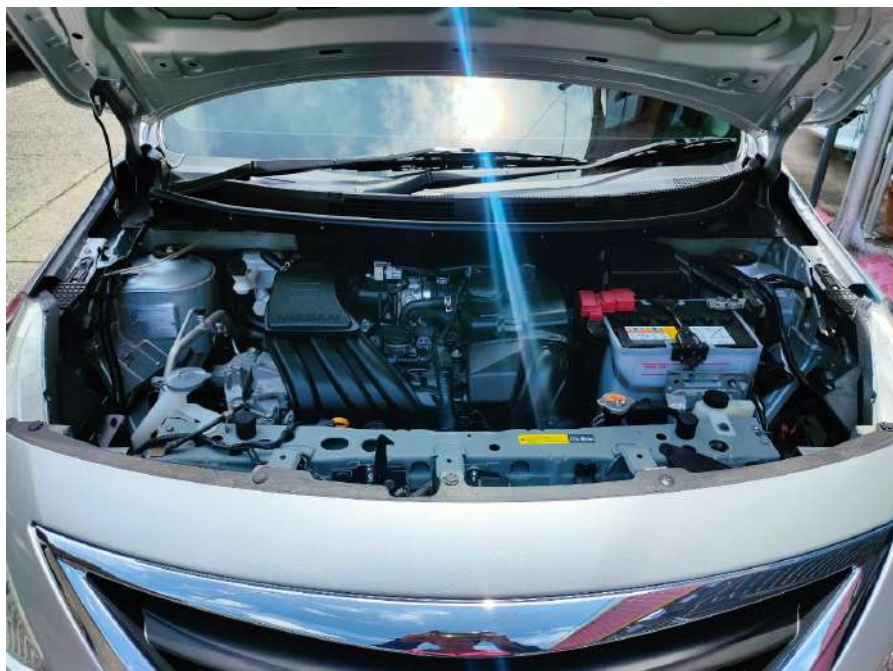
### ภาพห้องเครื่อง

Voltage	12.58	V
Rating	450	CCA
Current	404	CCA
Internal resistance	6.91	mΩ
State of Charge	97	%
State of Health	81	%
Status	GREAT

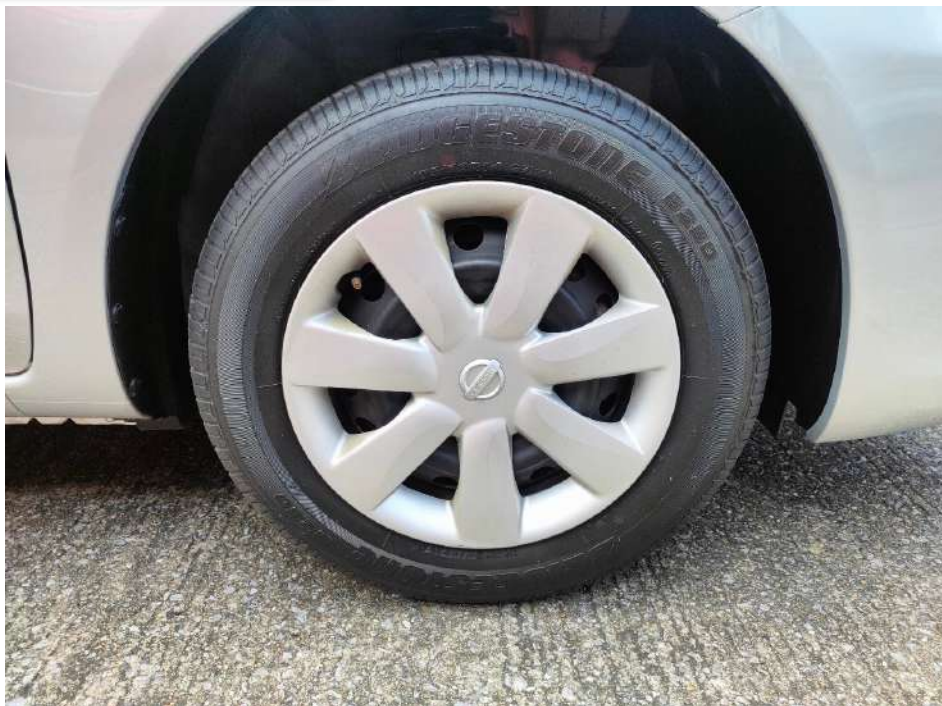
#### ขอบยาง ล้อ

27/17
