# Vehicle Inspection Report

| ยี่ห้อ/รุ่น (Make/Model): BENZ S500L | วันที่ตรวจสอบรถยนต์ (Date of Inspection): 27.03.61 |
| เลขตัวถัง (VIN): WDD22111712A033822 | เลขคำขอบริการ (Job No.): I017/072-065 |

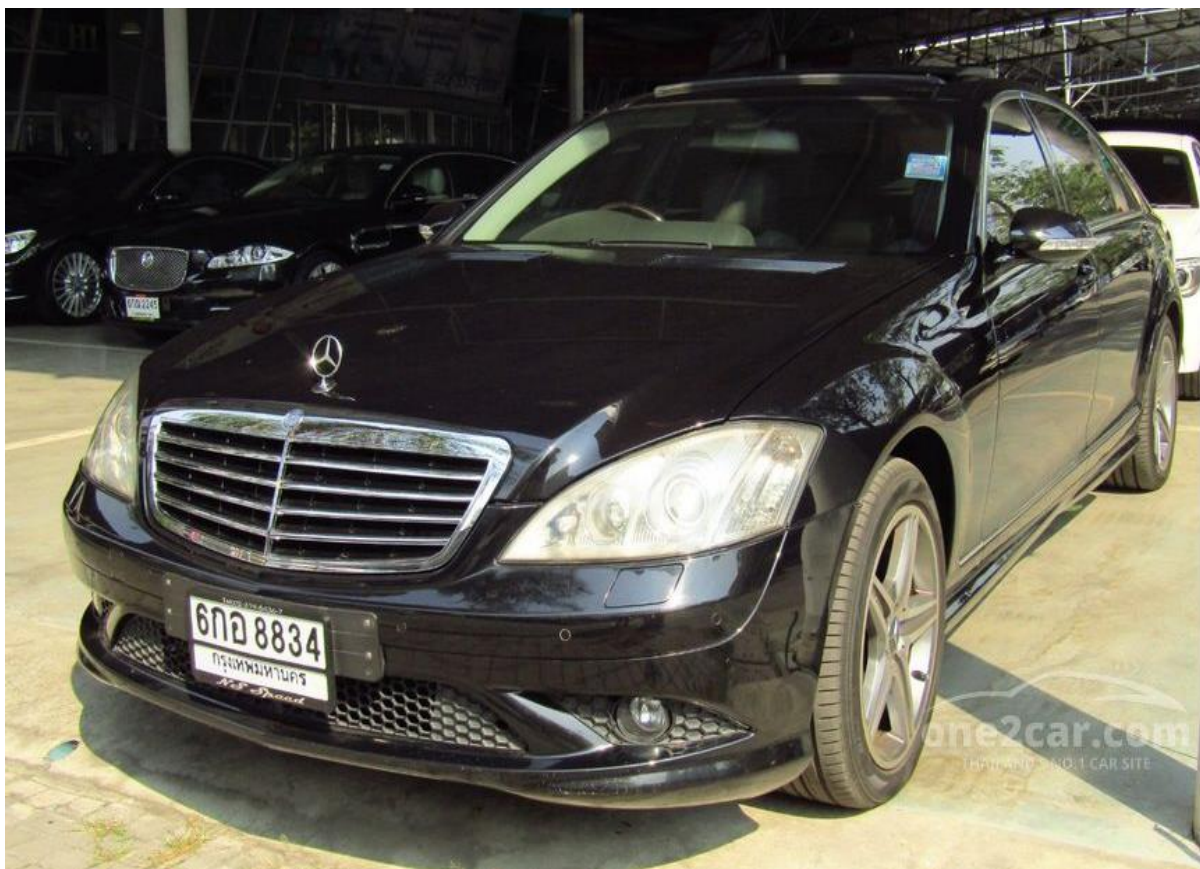
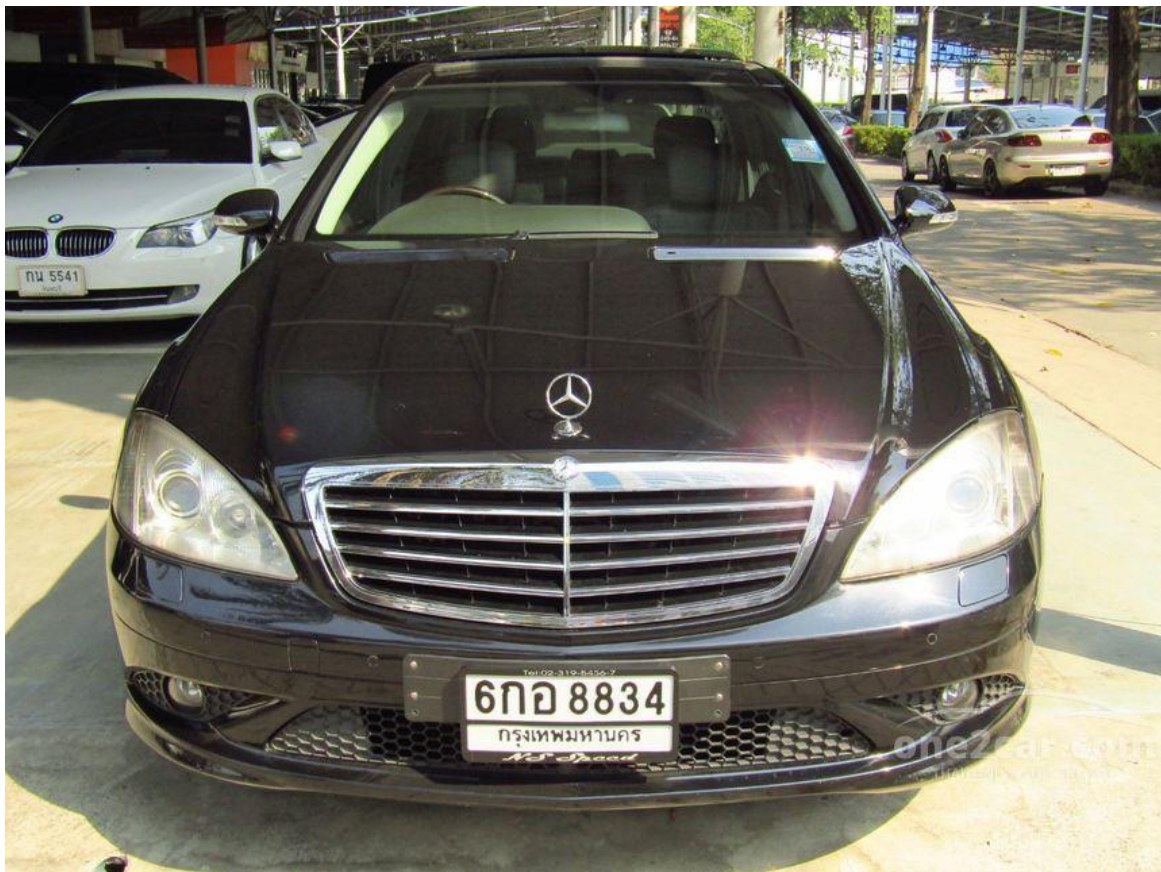
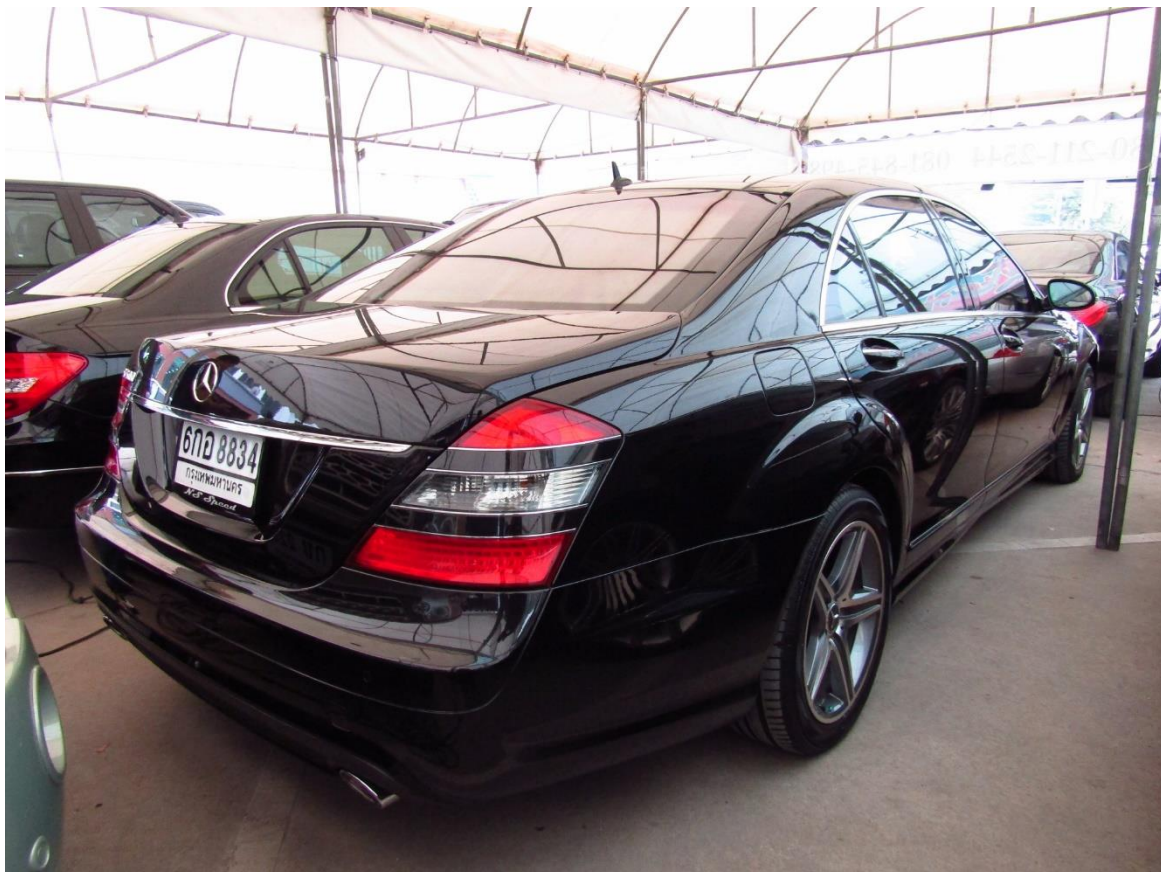
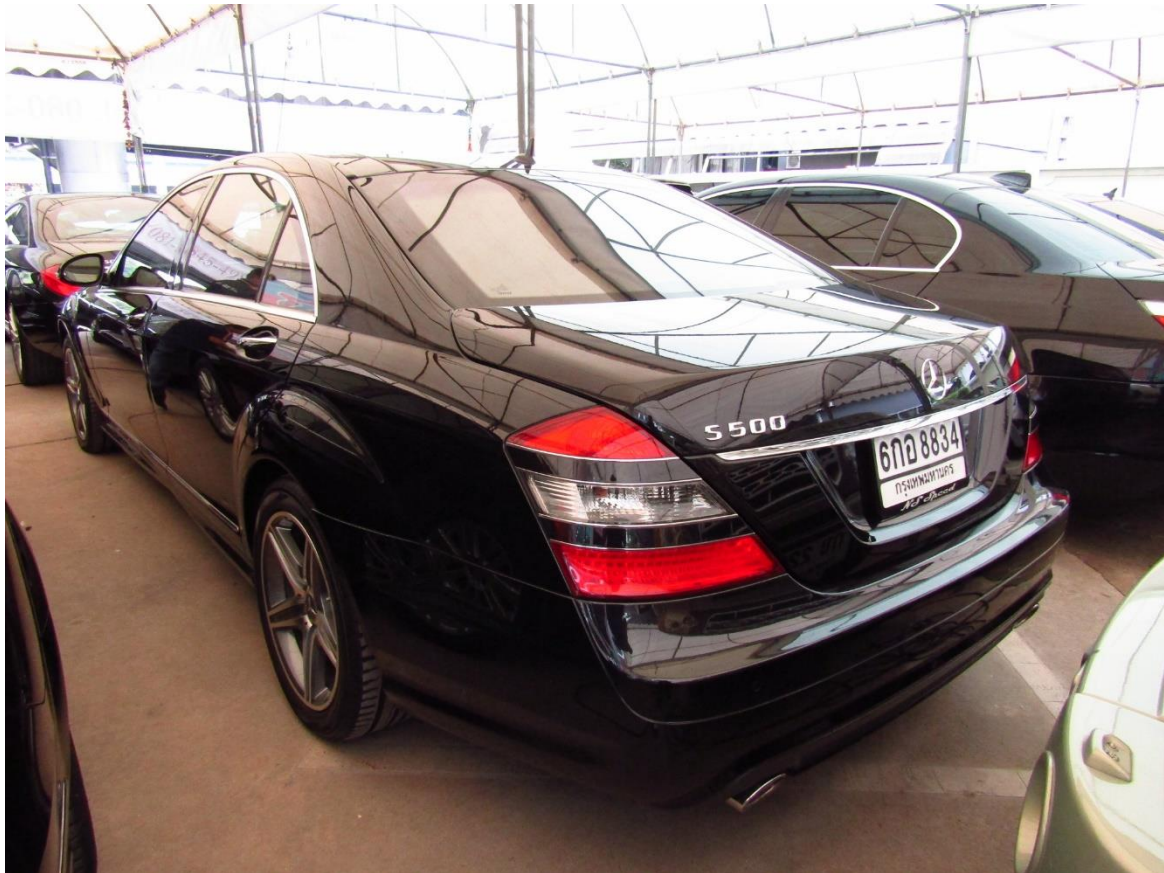
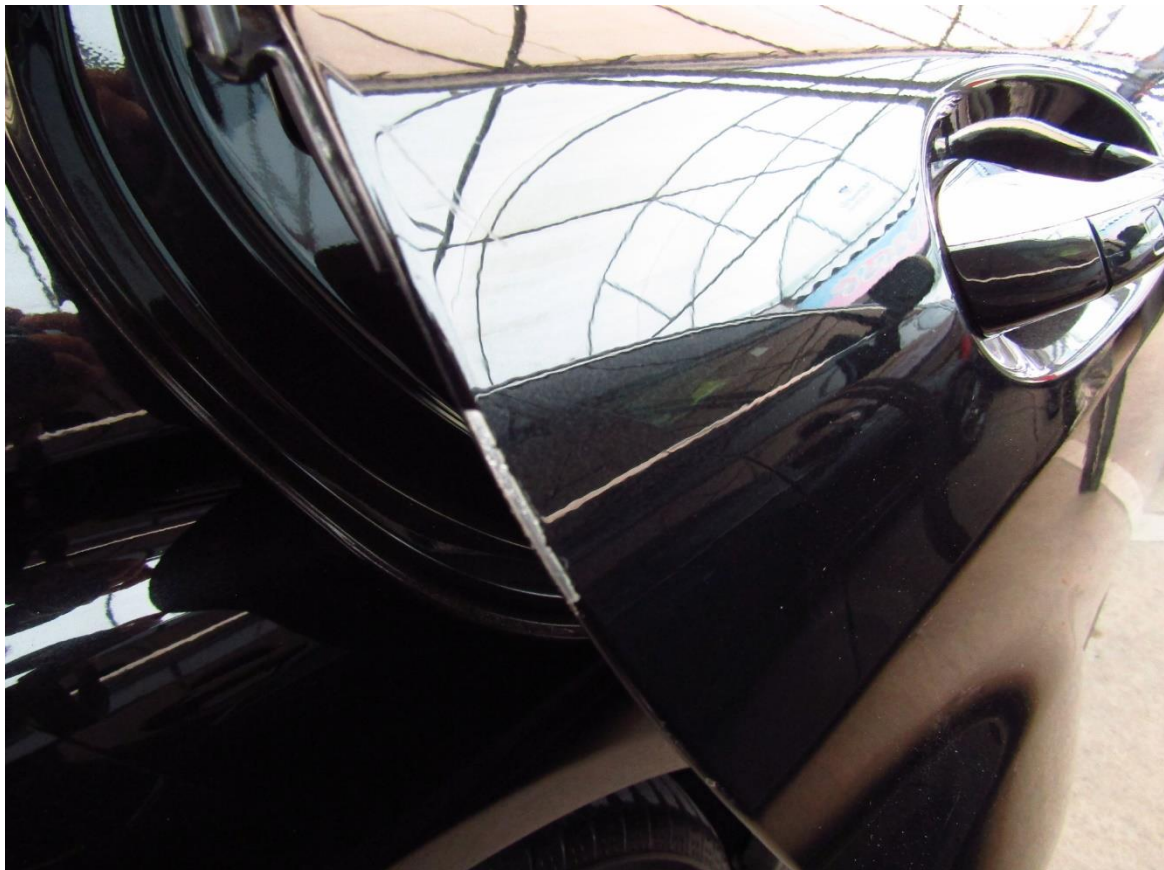
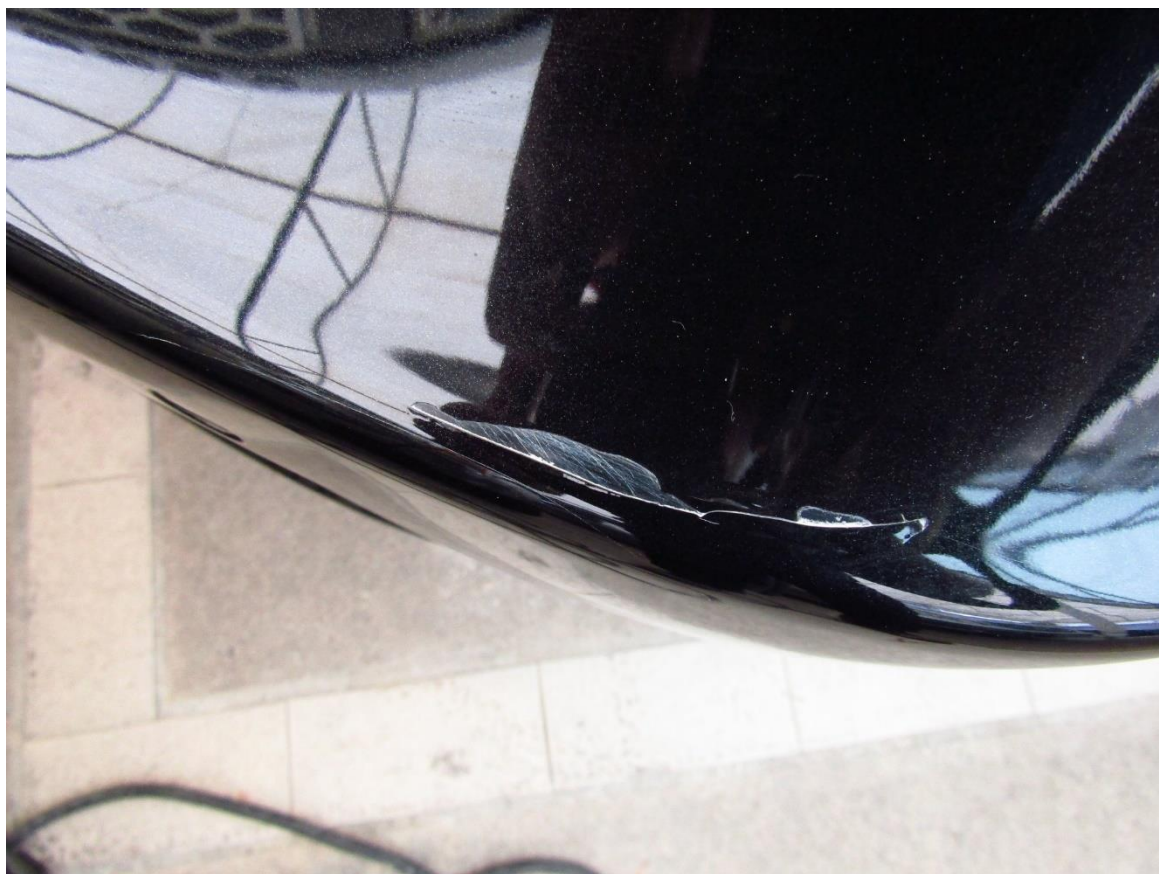
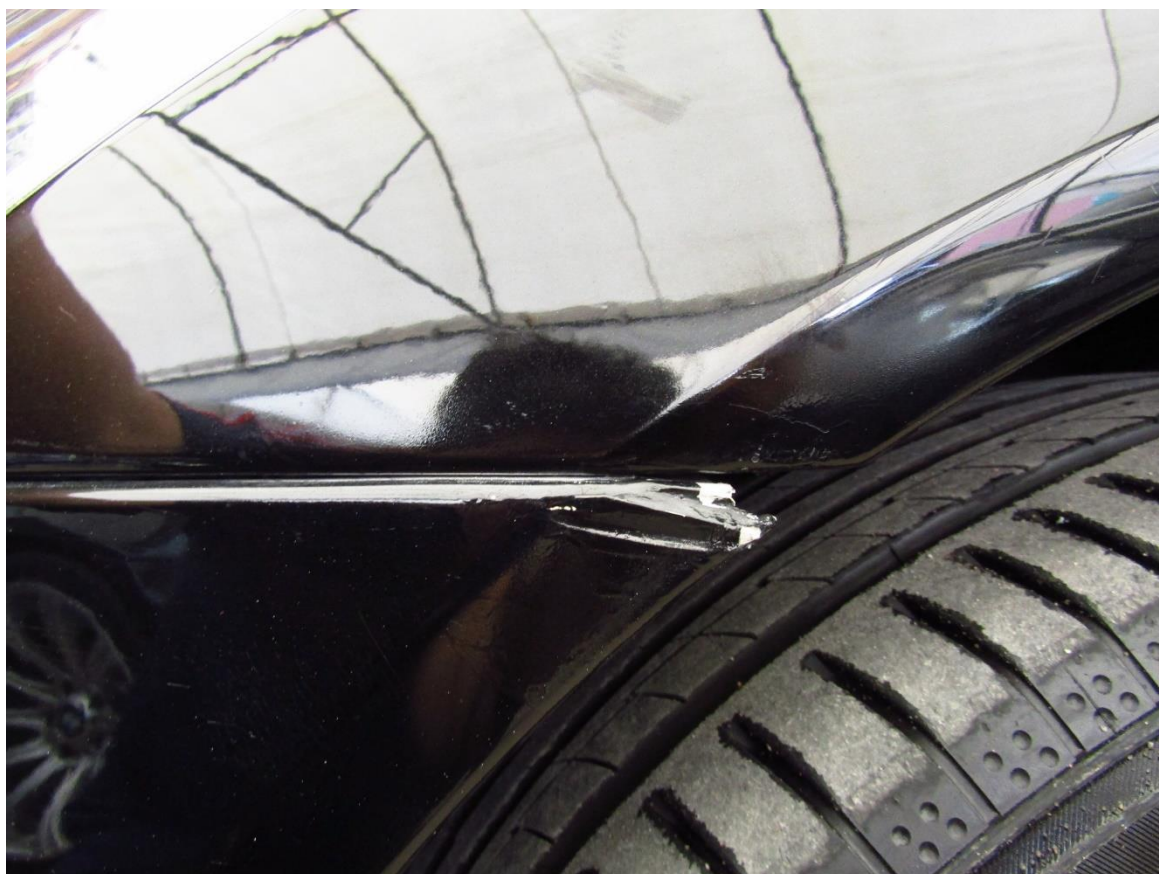
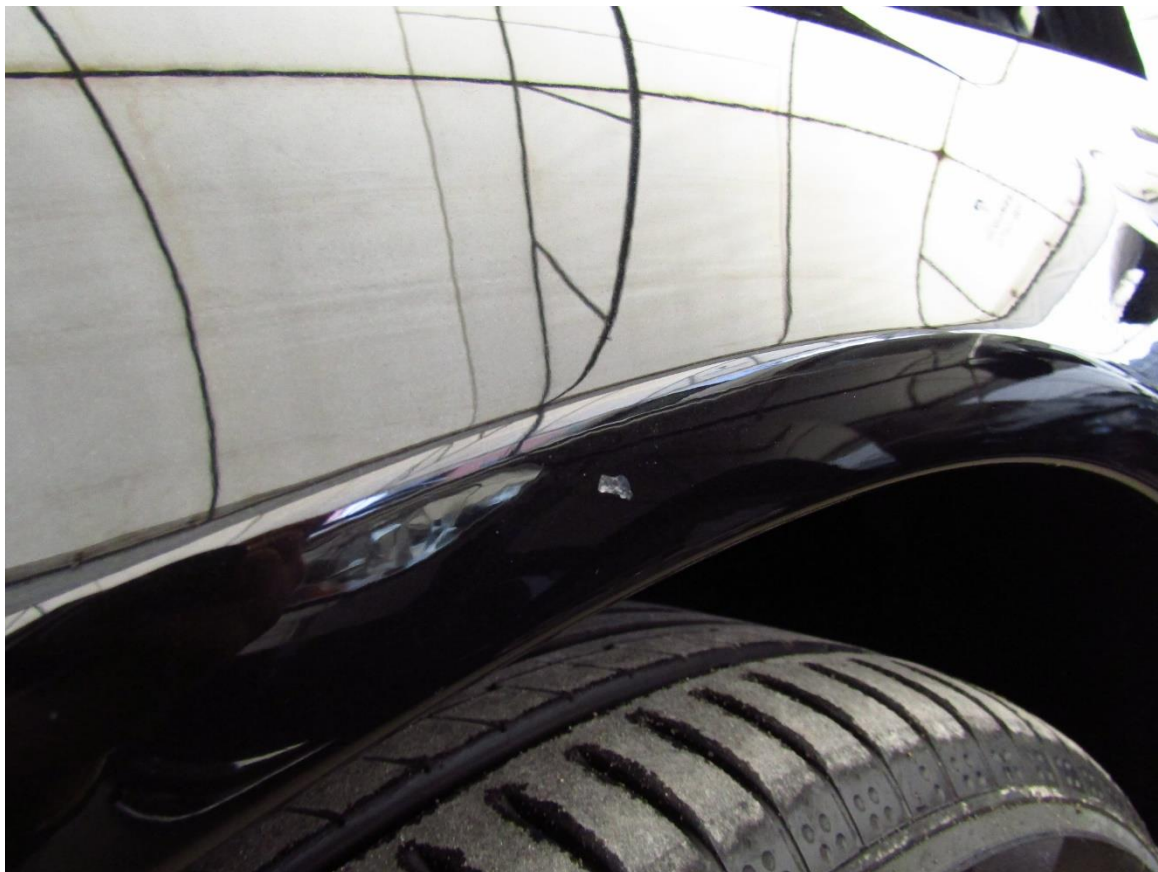
## ภาพภายนอก - Exterior Visual Details:

| | กันชนหน้า<br>Front Bumper | ครูด |
| | ประตูหลังขวา<br>Rear Right Door | ครูด |

| | แก้มหน้าซ้าย<br>Front Left Wing | ครูด |
| | กันชนหลัง<br>Rear Bumper | ครูด |

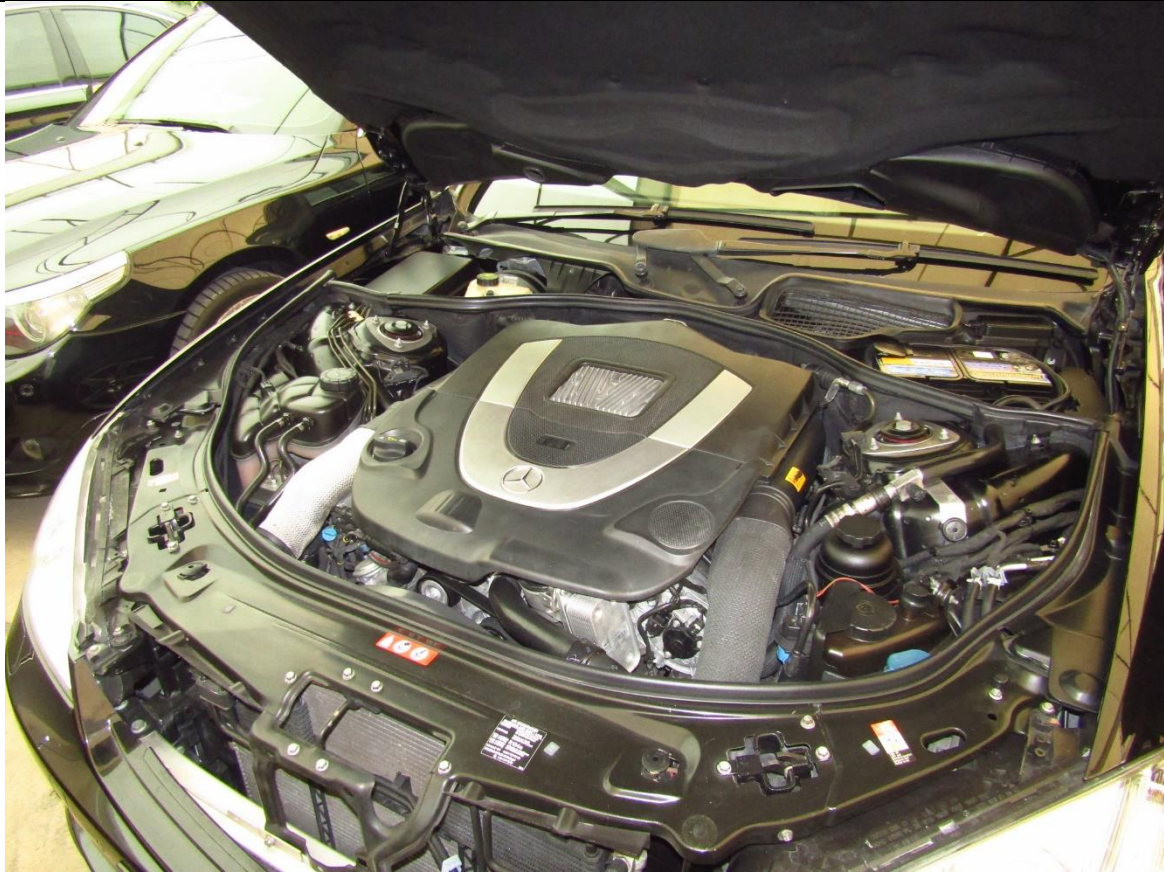
ภาพห้องเครื่อง - Engine Bay Visual Details

| | Note: If state of charge is lower than 80%, battery need to fully recharge before used. (ถ้า state of charge ต่ำกว่า 80% ควรทำการชาร์ต แบตเตอรี่ให้เต็มก่อนใช้งาน) | Rating | 800 CCA | Status | Too low |
| | | State of Health | 56 % | Max. Load Test at 2000 rpm | |
| | | Status | Caution | Max. Load Voltage | 12.56 V |
| | | Test Date | 27.03.61 | Status | Too low |

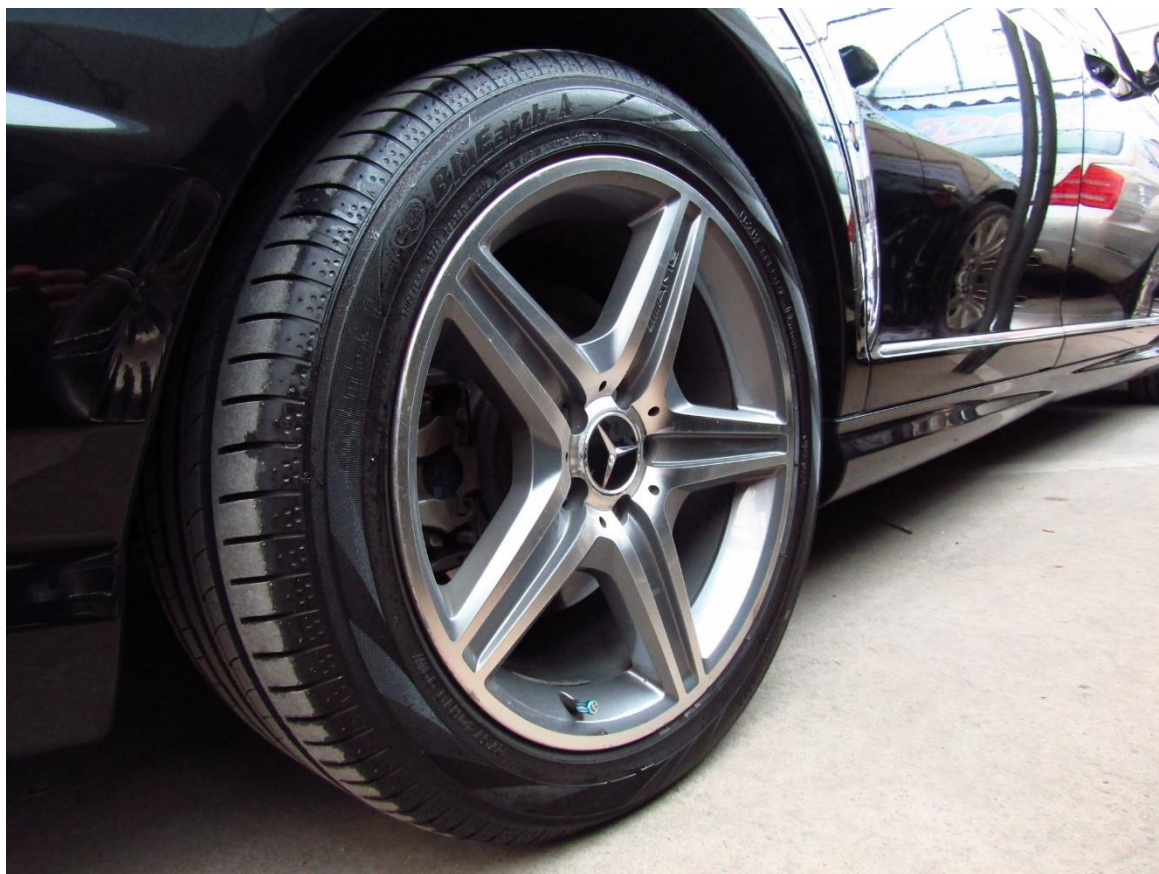
ภาพโดยรวมของยาง ล้อ และ เบรค - Tyres, Wheels & Brakes Visual Details:

| | สภาพยางรถยนต์, เดือน/ปี ผลิต<br>Tyres Appearance, Year | ปียางผลิต 3516 ยางสภาพดี |

| | จานเบรค<br>Brake Discs (Front/Rear) | ควรเจียจานเบรคครั้งต่อไปที่เปลี่ยนผ้าเบรค |

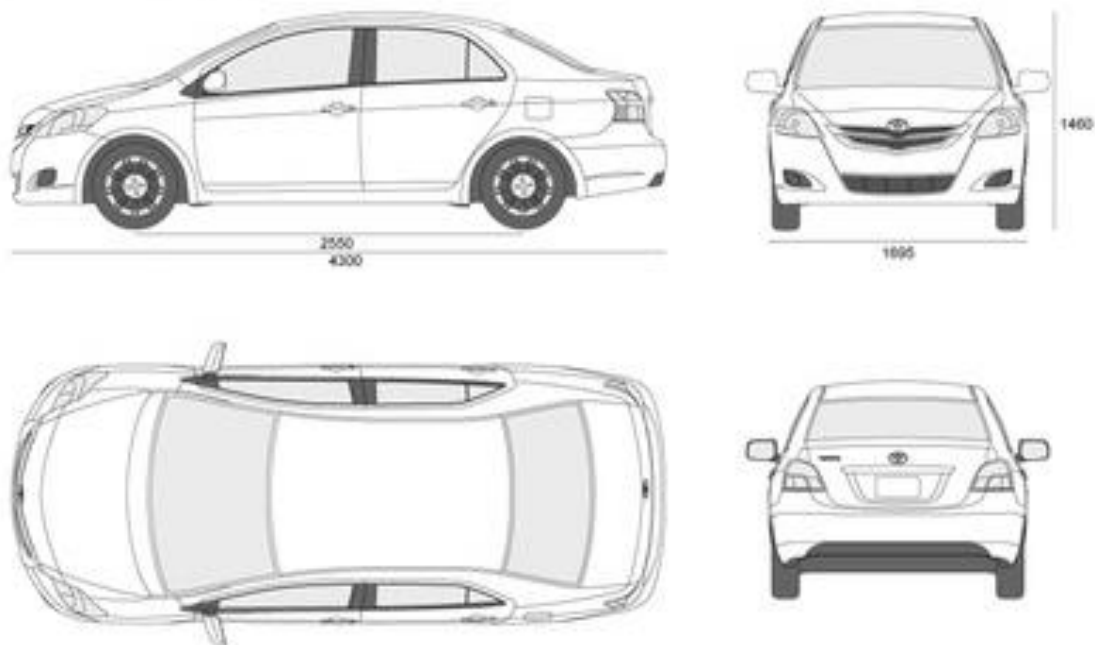
ความหนาสีรอบรถเก๋ง 3,4 และ 5 ประตู -Paint Thickness on 3,4 and 5 door car:

| ชิ้นส่วนยานยนต์ | ความหนาสี Paint Thickness (μm) | | | |
|---|---|---|---|---|
| Front Wing (LH) | 155 | 177 | 125 | 152 |
| Rear Door (RH) | 148 | 166 | 164 | 159 |

| ชิ้นส่วนยานยนต์ | ความหนาสี Paint Thickness (μm) | | | |
|---|---|---|---|---|
| Rear Wing (RH) | 149 | 175 | 154 | 159 |
