I023/0149-13

Toyota Fortuner 2.8 TRD Sportivo

May 30, 2023

Vehicle Inspection Report สรุปผลการตรวจสภาพรถ (Inspection Summary)

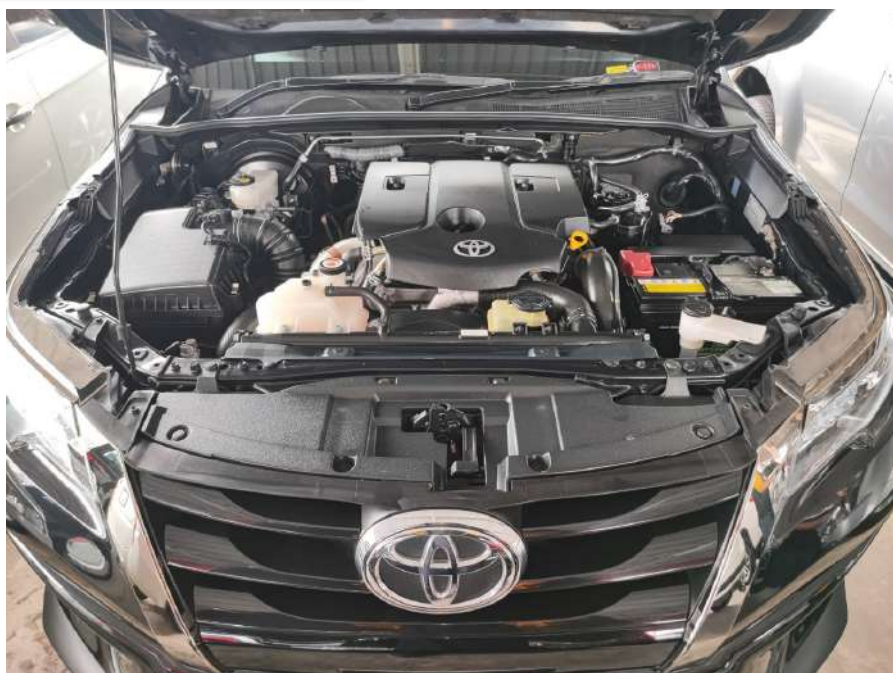
ภาพห้องเครื่อง

Voltage	12.53	V
Rating	690	CCA
Current	863	CCA
Internal resistance	3.24	mΩ
State of Charge	73	%
State of Health	100	%
Status	GREAT

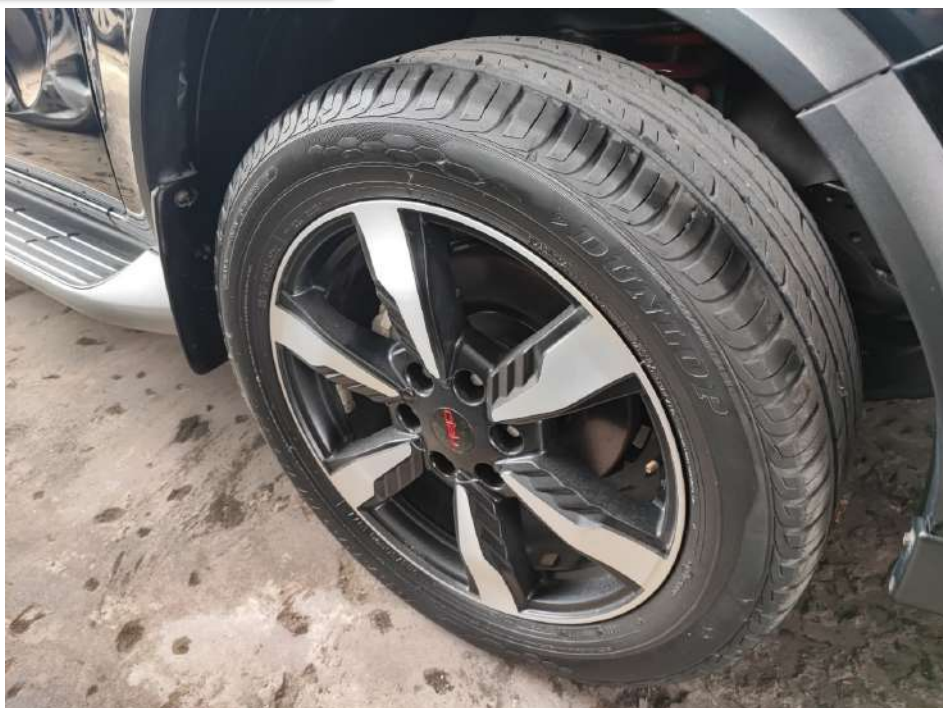
ขอบยาง ล้อ

พอใช้ (Fair)

45/18
