I023/0087-10

TOYOTA Hilux Revo 2.4 DOUBLE CAB Prer...

15 มี.ค. 2023

## Vehicle Inspection Report สรุปผลการตรวจสภาพรถ (Inspection Summary)

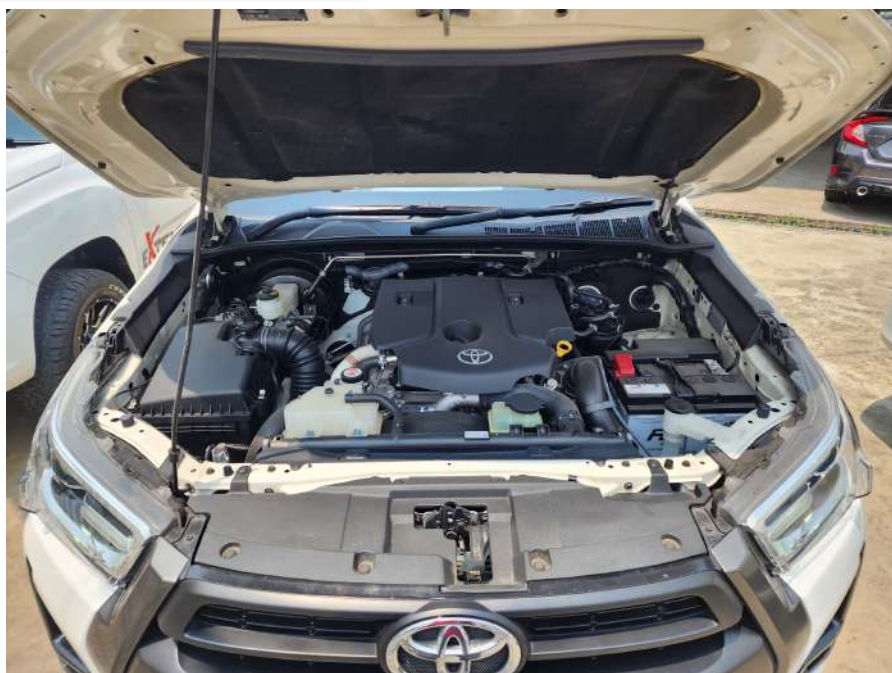
### ภาพห้องเครื่อง

### การทดสอบ แบตเตอรี่ Battery Test

| State of Health | 34 | % |
| Status | REPLACE | |

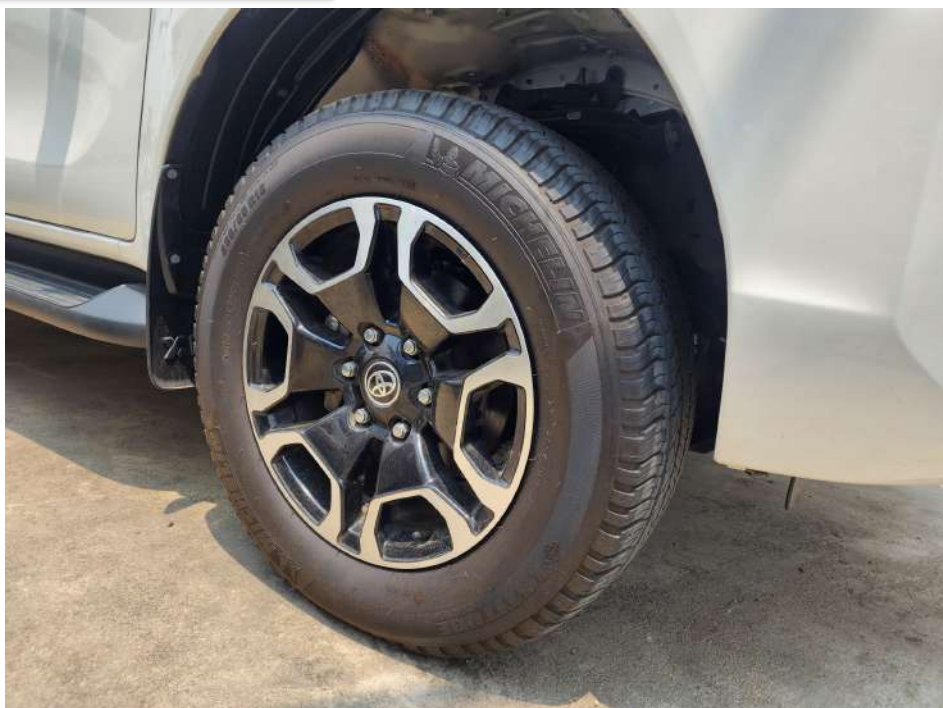
#### ขอบยาง ล้อ

24/20

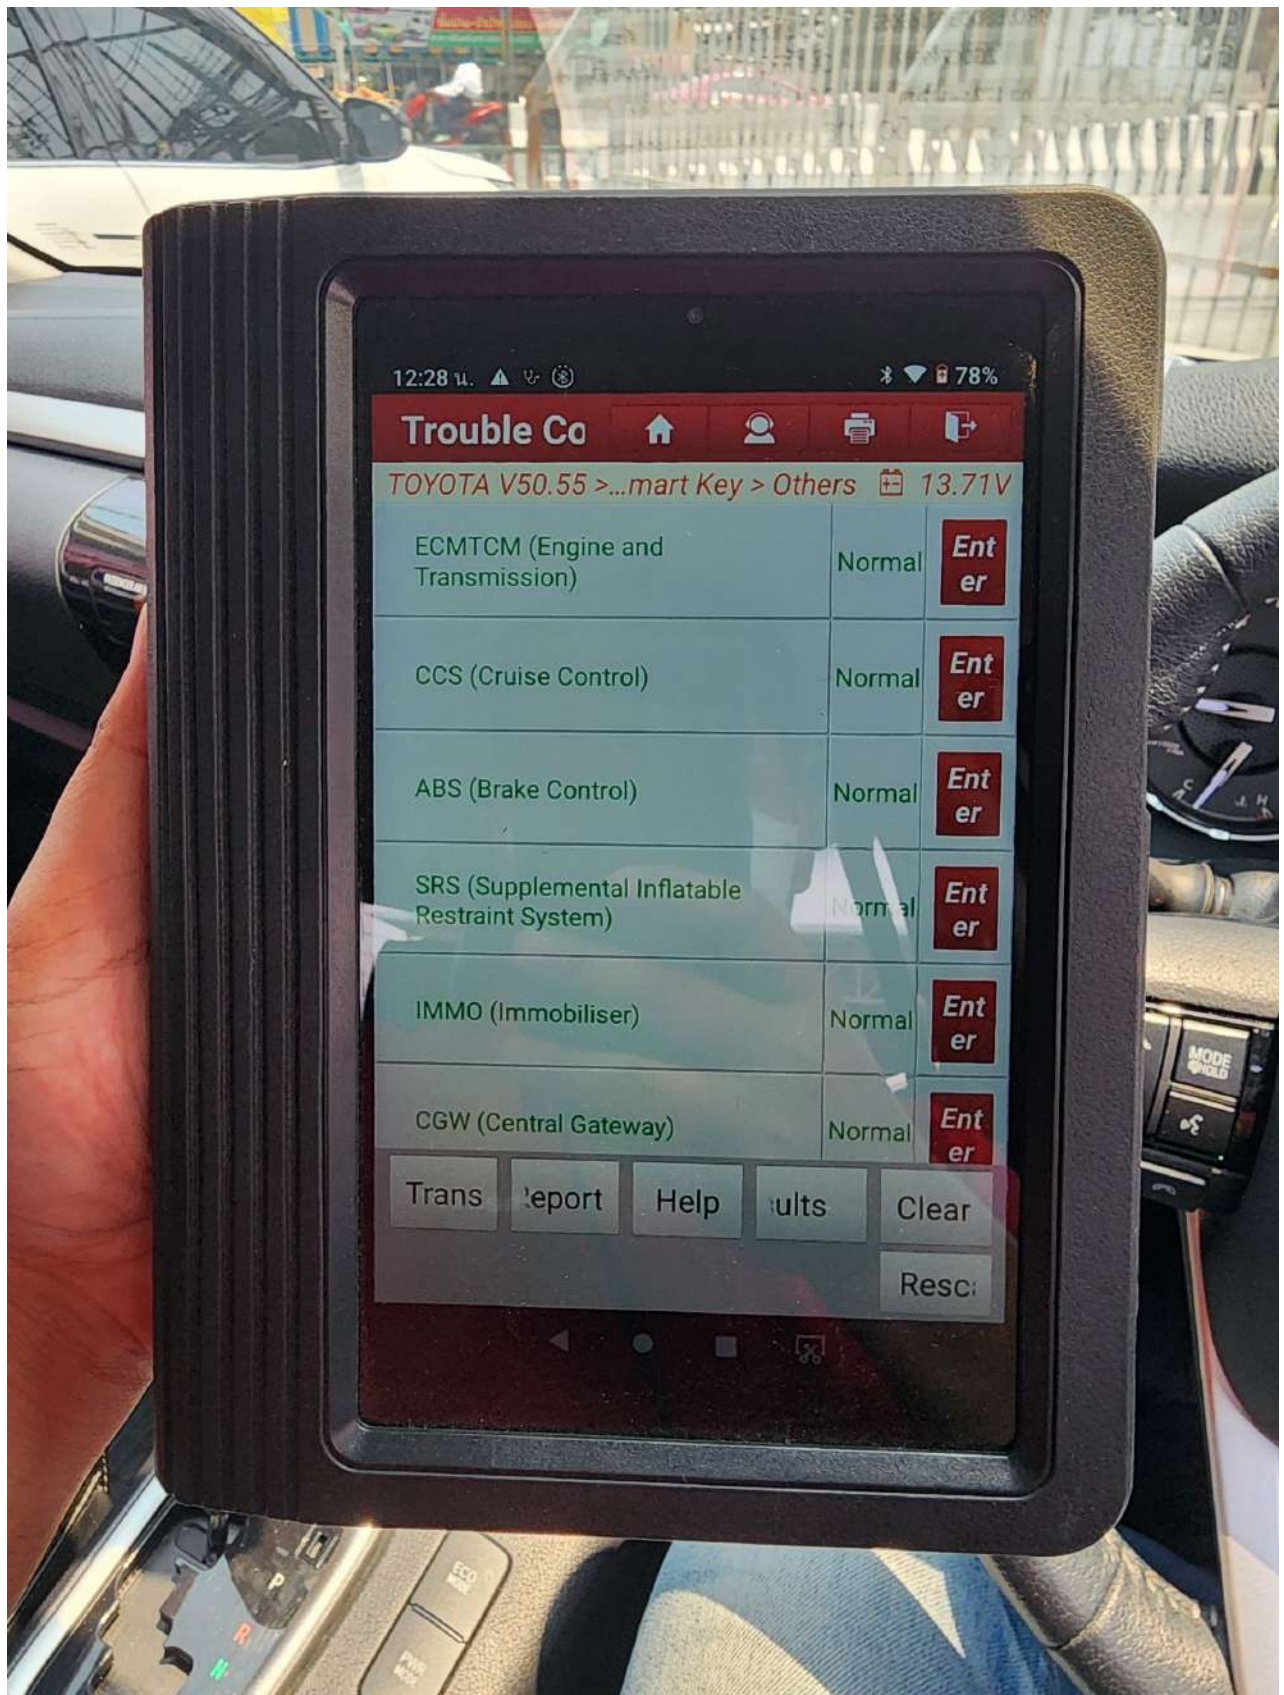
ภาพ OBD

2.17 การวินิจฉัยผ่านทาง OBD2 On-Board Diagnostics (OBD)

ดี (Good)
