Vehicle Inspection Report

ยี่ห้อ/รุ่น (Brand/Model): BENZ C300 BT-HYBRID ESTATE 2.1 AT	วันที่ตรวจสอบรถยนต์ (Date of Inspection): 21-10-63
หมายเลขตัวถัง (VIN): WDD2052122F205205	เลขคำขอบริการ (Job No.) : I020/0040-11
หมายเลขเครื่องยนต์ (Engine No.): 65192132867633	Vehicle Picture:  
ปีที่ผลิต (Build Date): 2015	
สีรถ (Color): ขาว	
ระยะการใช้งาน(Mileage): 32,380 กม.	
หมายเลขทะเบียน (No. Plate): ฉจ 1888	
วันครบกำหนดชำระภาษี (Registration Expiry): 6 ก.ย. 64	
ชื่อลูกค้า (Customer Name): BIG CAR1	
ที่อยู่(Address): กาญจนนาภิเษก	
โทรศัพท์ (Tel): 081-239-9999,084-916-7777	
สถานที่ตรวจสอบรถ (Inspection Place): BIG CAR1

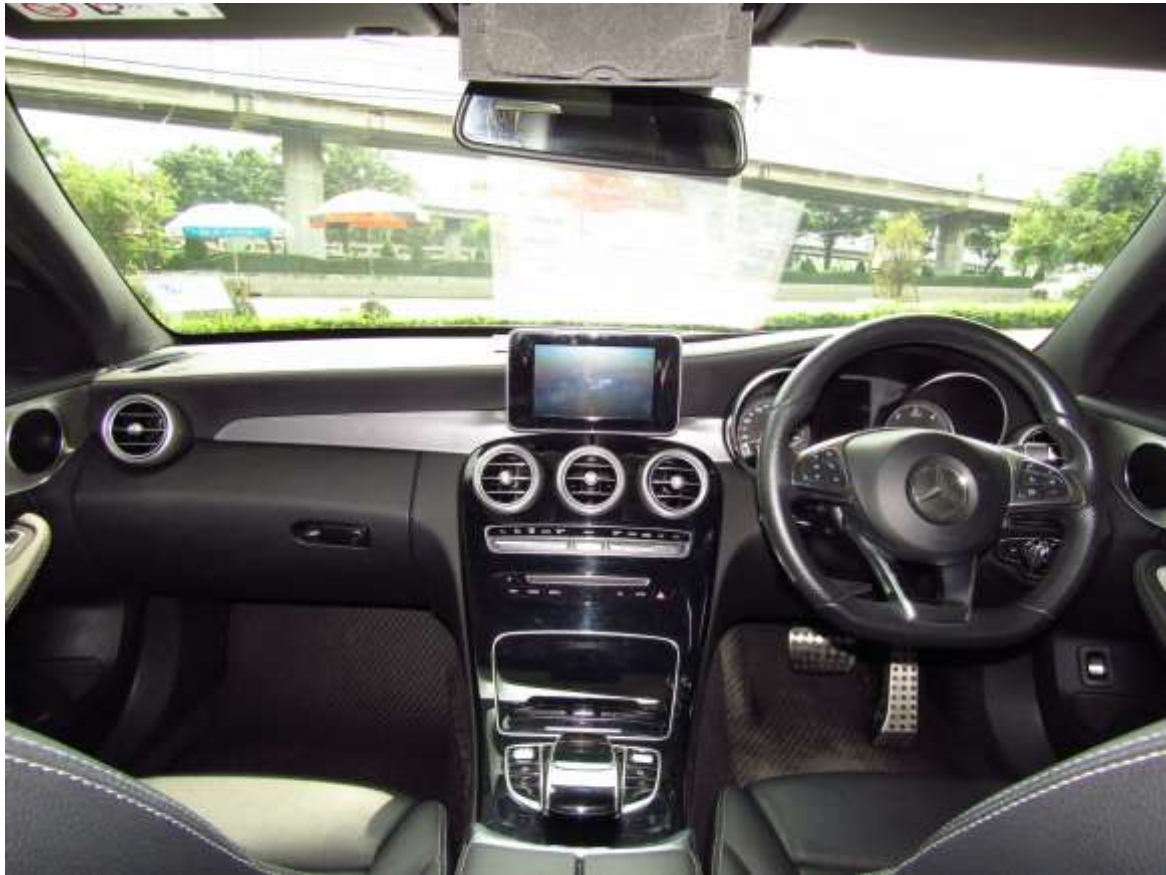
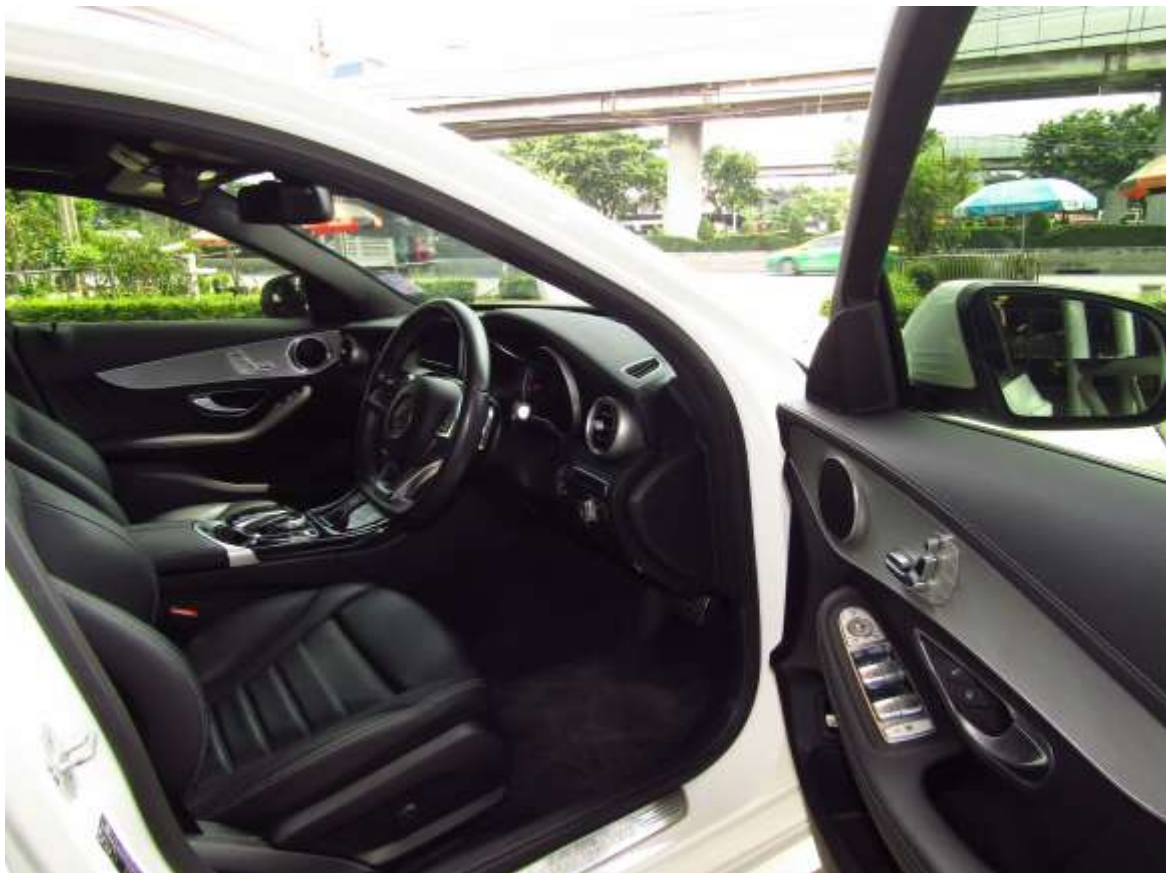
ภาพภายในด้านหน้า หลัง และ จุดบกพร่อง - Interior Visual Details (Front, Rear and/or Defect):

ที่นั่ง สภาพ Seat Appearance	สภาพตามอายุการใช้งาน
	การทำงาน การปรับ และการล็อค เบาะ Seat Adjust functional	ทำงานได้ดี
	สภาพ รางใต้เบาะ Seat slide adjust rail	สภาพตามอายุการใช้งาน
	เข็มขัดนิรภัย Seat Belts	สภาพตามอายุการใช้งาน
	อื่นๆเพิ่มเติม Others	N/A

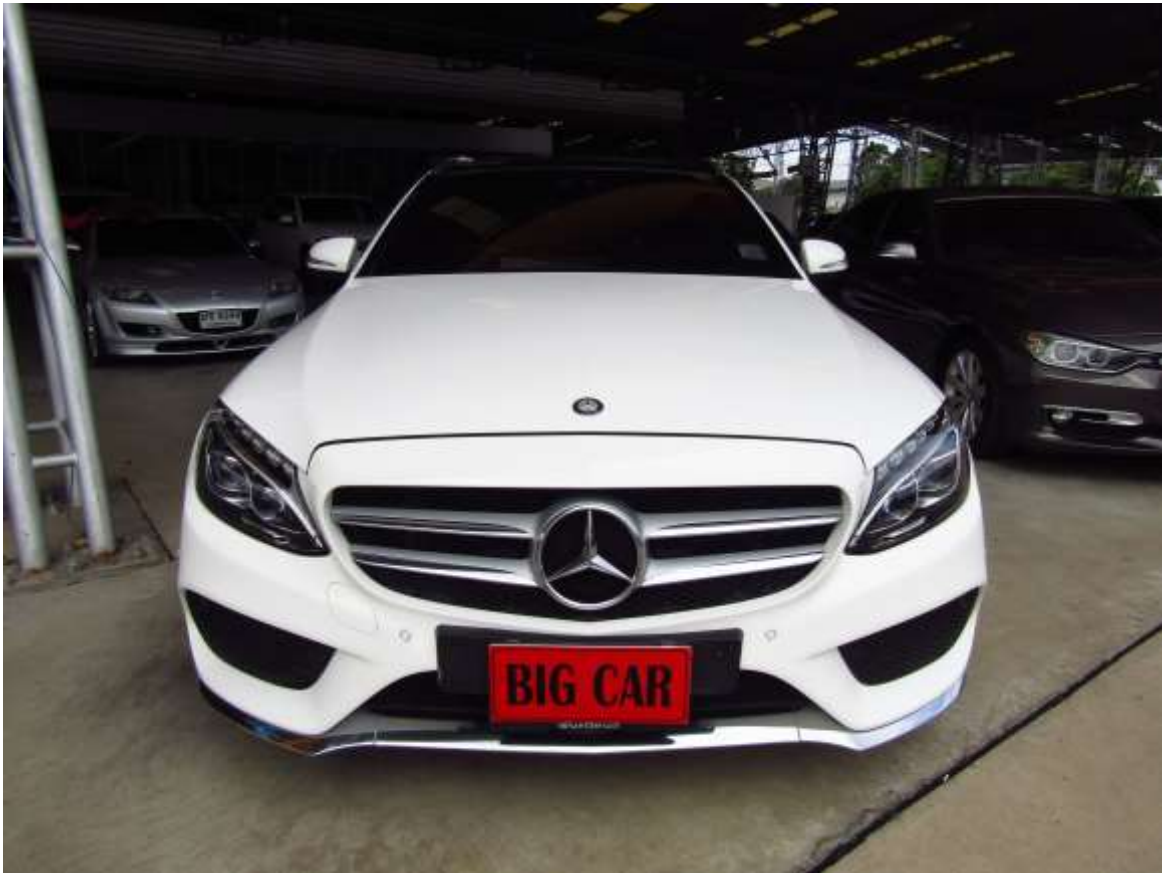
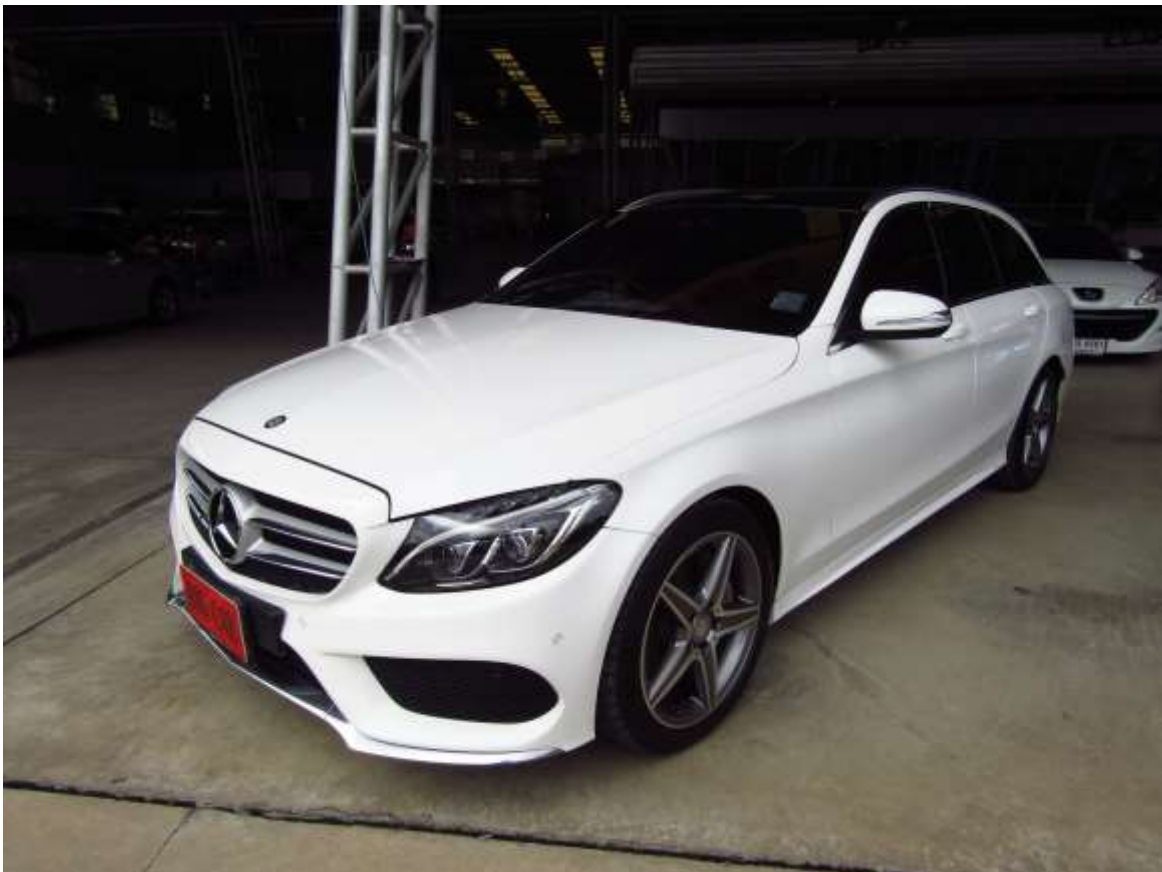
ภาพภายนอก - Exterior Visual Details:

กันชนหน้า Front Bumper	สภาพดี
 	คาน รับกันชนหน้า (ขวา) Front Side Member (Right) Appearance	สภาพดี
 	คาน รับกันชนหน้า (ซ้าย) Front Side Member (Left) Appearance	สภาพดี
 	ฝากระโปรงหน้ารถ Bonnet	สภาพดี
 	กระจกบังลมหน้า Windshield	สภาพดี
 	หลังคา Roof	สภาพดี
 	สภาพ และการทำงาน หลังคาชั้นรูป หลังคาเปิดประทุน Sunroof/Convertible functional and appearance	N/A
 	แก้มบังโคลนหน้าขวา Front Right Wing	สภาพดี
 	ประตูหน้าขวา Front Right Door	สภาพดี
 	ประตูหลังขวา Rear Right Door	สภาพดี
 	ประตูเลื่อนด้านขวา Sliding Right Door	N/A
 	แก้มบังโคลนหลังขวา Rear Right Wing	สภาพดี
 	บันไดขายน้าด้านขวา Right Rocker Panel	สภาพดี
 	แก้มบังโคลนหน้าซ้าย Front Right Wing	สภาพดี

ประตูหน้าซ้าย Front Left Door	สภาพดี
 	ประตูหลังซ้าย Rear Left Door	สภาพดี
 	ประตูเลื่อนด้านซ้าย Sliding Left Door	N/A
 	แก้มบังโคลนหลังซ้าย Rear Right Wing	สภาพดี
 	บันไดขายน้าด้านซ้าย Left Rocker Panel	สภาพดี
 	ประตูท้าย,ฝากระโปรงท้าย Rear Tail Gate	สภาพดี
 	กระจกบังลมหลัง Rear Screen	สภาพดี
 	กันชนหลัง Rear Bumper	สภาพดี
 	คาน รับกันชนหลัง (ขวา) Rear Side Member (Right) Appearance	สภาพดี
 	คาน รับกันชนหลัง (ซ้าย) Rear Side Member (Right) Appearance	สภาพดี
 	เสาโครงสร้าง A ขวา Right A-Pillar	สภาพดี

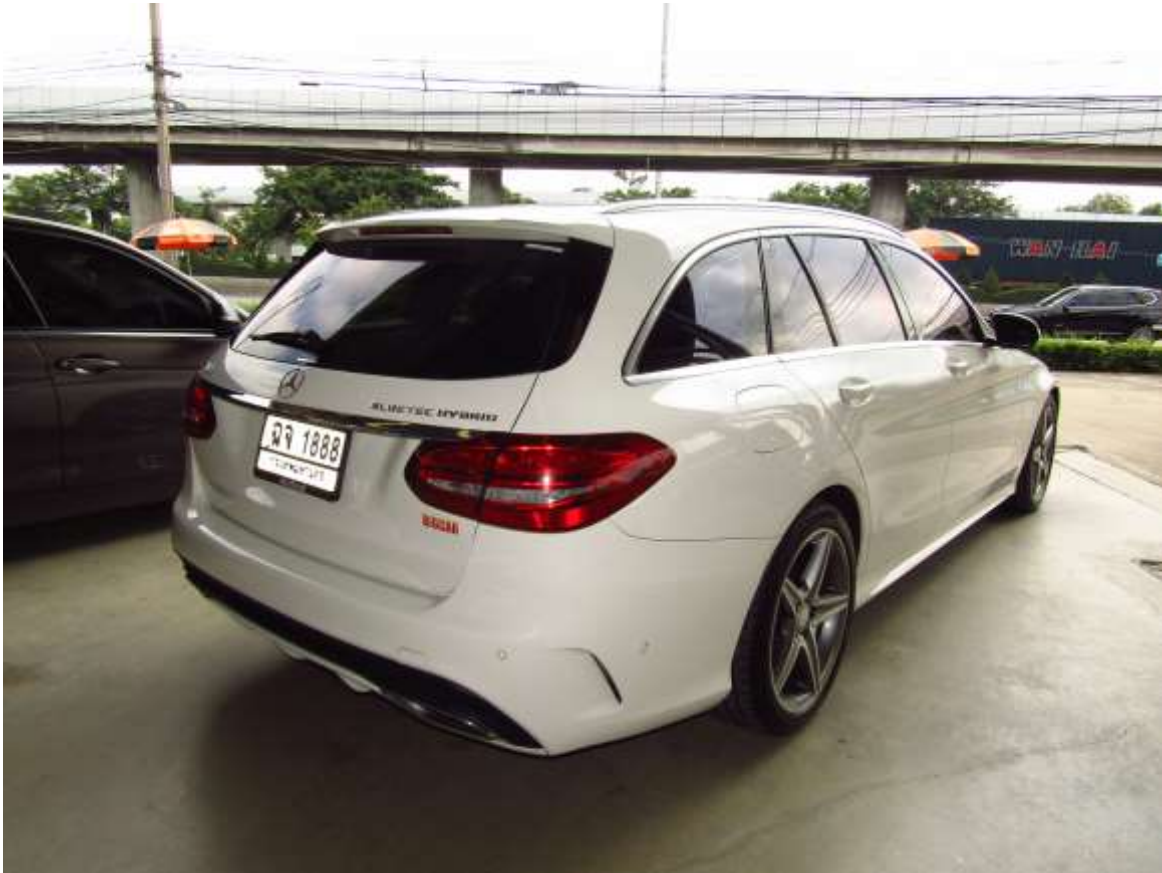
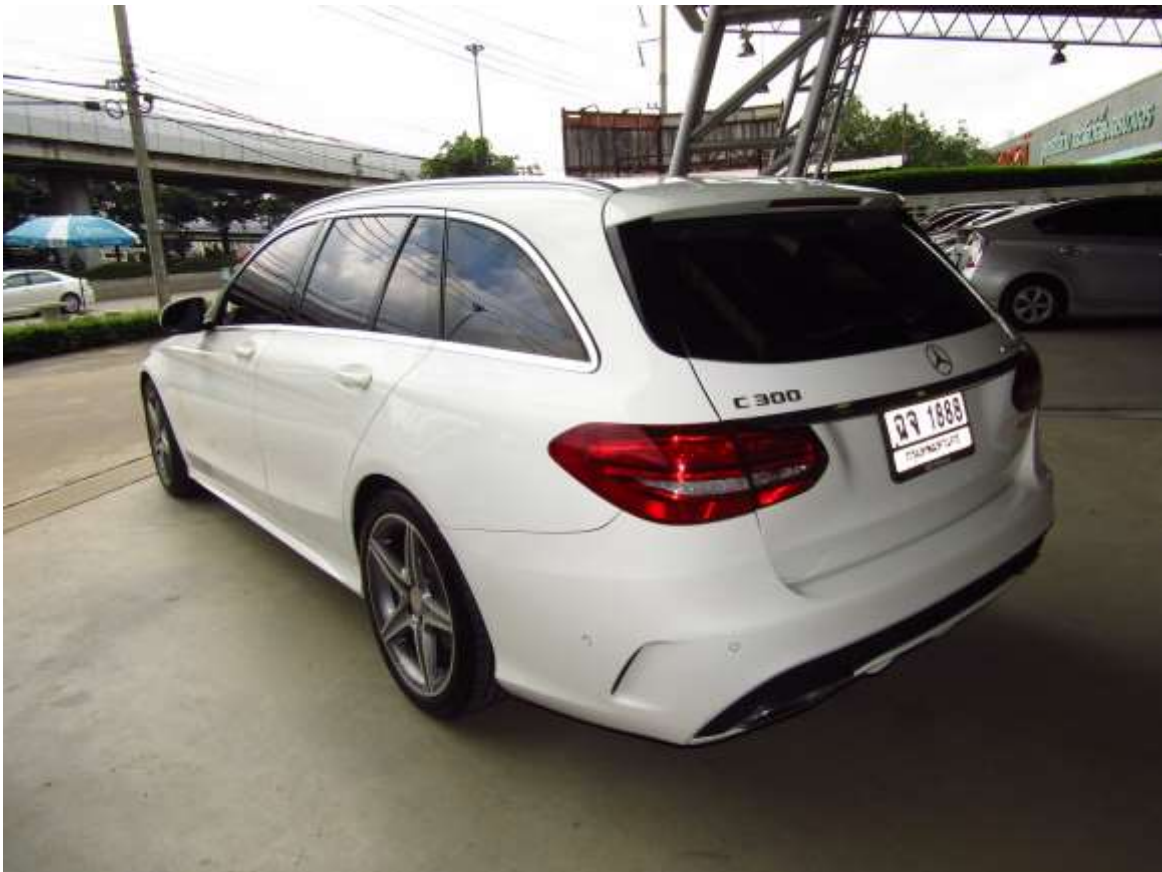
ภาพภายนอก (ต่อ) - Exterior Visual Details (Continued):

เสาโครงสร้าง C ขวา Right C-Pillar	สภาพดี
 	เสาโครงสร้าง D ขวา Right D-Pillar	สภาพดี
 	เสาโครงสร้าง A ซ้าย Left A-Pillar	สภาพดี
 	เสาโครงสร้าง B ซ้าย Left B-Pillar	สภาพดี

เสาโครงสร้าง C ซ้าย Left C-Pillar	สภาพดี
	เสาโครงสร้าง D ซ้าย Left D-Pillar	สภาพดี
	ระบบบังคับเลี้ยว Steering Components	สภาพดี
	อื่นๆเพิ่มเติม Others	N/A

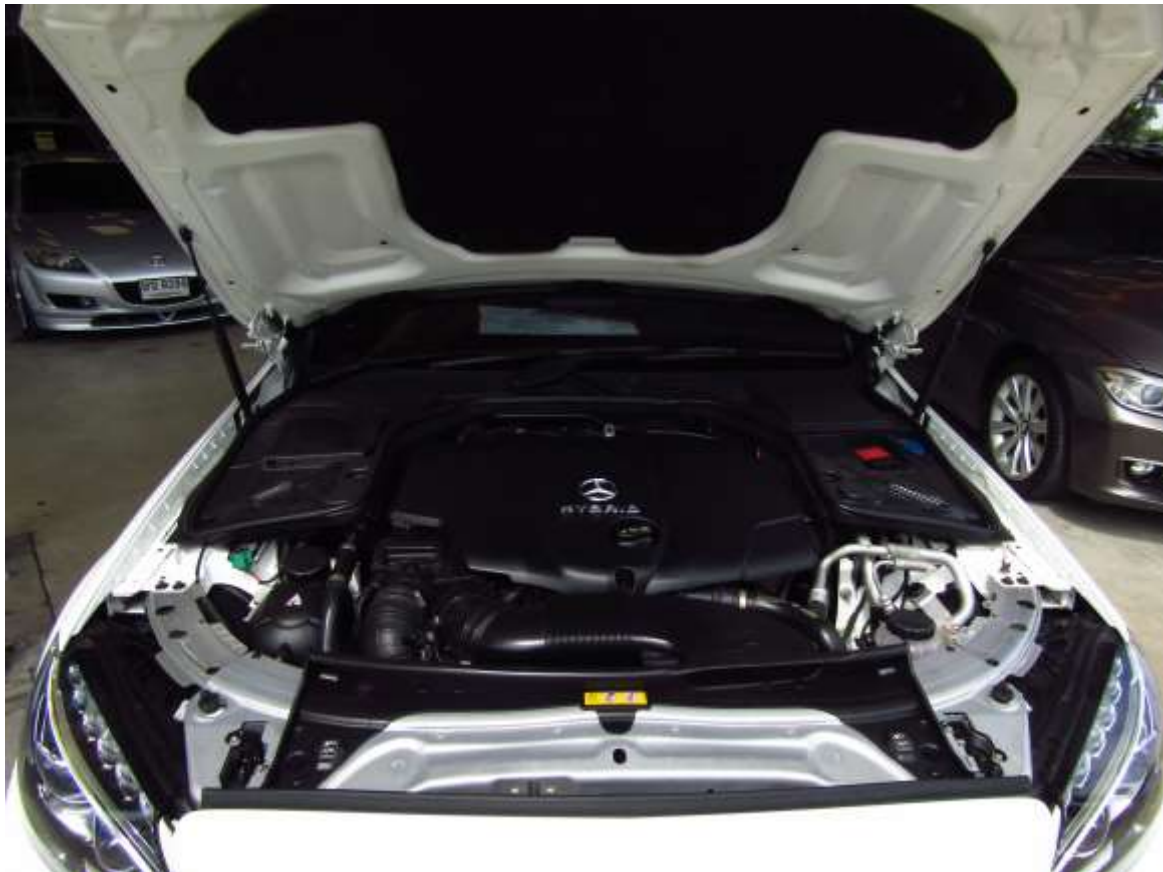
ภาพห้องเครื่อง - Engine Bay Visual Details:

การทดสอบ แบตเตอรี่ Battery Test	Battery Test		Charging System Test at 2000 rpm			
		Voltage	12.48	V	Voltage	14.22	V
		Rating	750	CCA	Status	Normal	
		Current	883	CCA	Start System Test		
		Internal resistance	10.33	mΩ	Start Voltage	9.34	V
		State of Charge	98	%	Status	Normal	
		State of Health	92	%	Max. Load Test at 2000 rpm		
		Status	Great		Max. Load	14.12	V
		Test Date	21.10.63		Voltage		
					Status	Normal
