I022/0124-16

ISUZU D-MAX SPACECAB 1.9 Z

Nov 15, 2022

Vehicle Inspection Report สรุปผลการตรวจสภาพรถ (Inspection Summary)

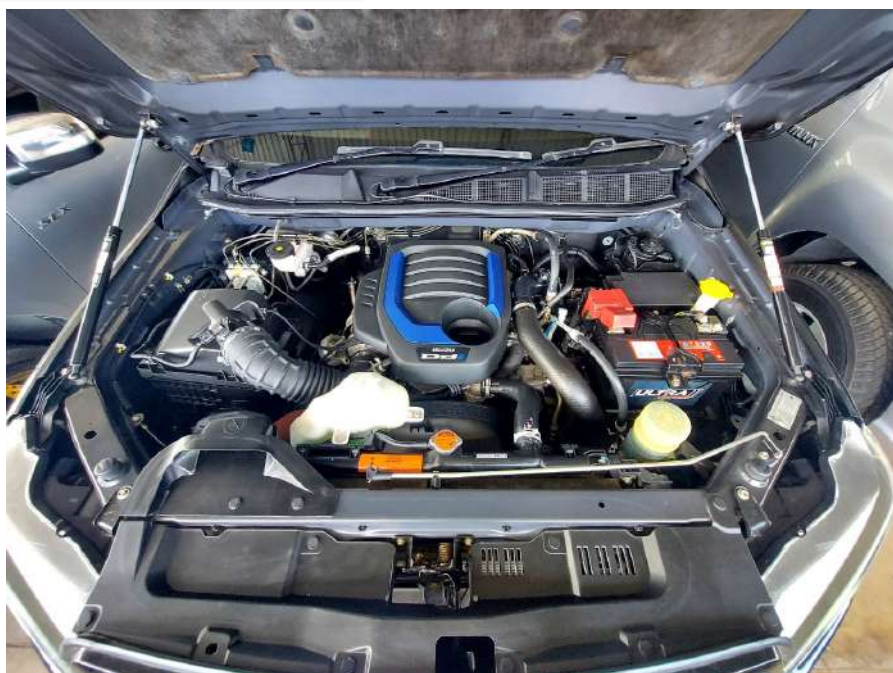
ภาพห้องเครื่อง

Voltage	12.47	V
Rating	550	CCA
Current	548	CCA
Internal resistance	5.1	mΩ
State of Charge	67	%
State of Health	100	%
Status	GREAT

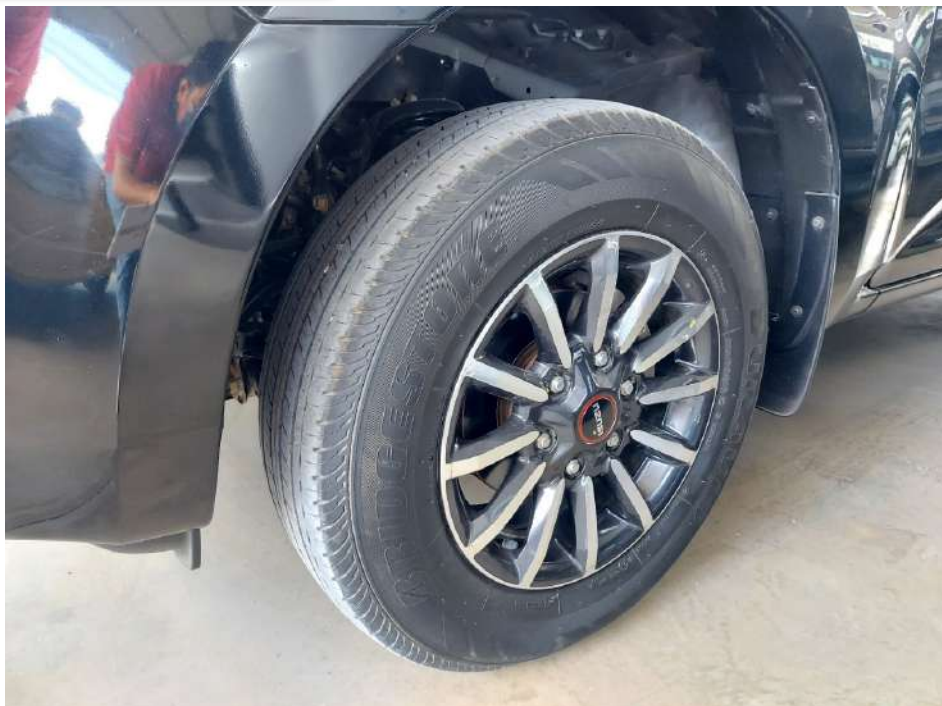
ขอบยาง ล้อ

17/20
