1022/0226-9

Mitsubishi Triton 2.5 MEGA CAB GL Picku...

วันที่ตรวจสอบรถยนต์ (Date of Inspection) :

Vehicle Inspection Report สรุปผลการตรวจสภาพรถ (Inspection Summary)

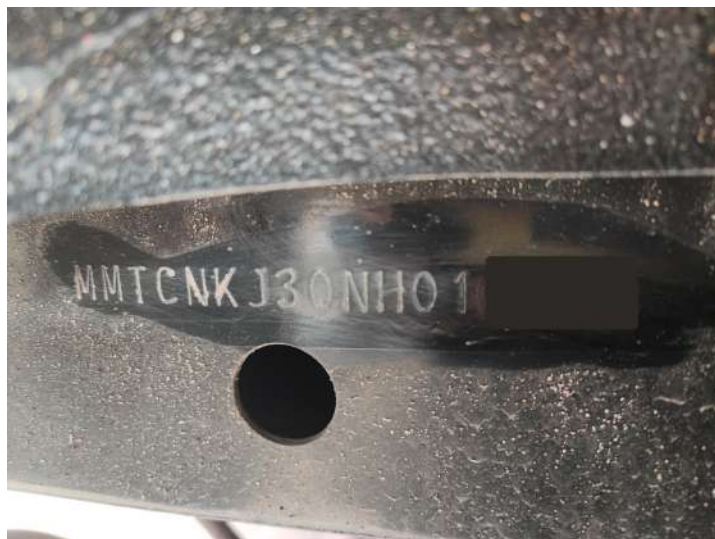
รูปเลขตัวถัง (VIN Picture) : ▾

- ✓ แผ่นเพลทเลขตัวถังมองเห็นได้ชัดเจน
- ✓ ชิ้นส่วนประกอบตัวถังรถ ผ่านการวัดค่าความหนาของสีแล้ว
- ✓ สีรถตรงตามเสาเอกสารจทะเบียน

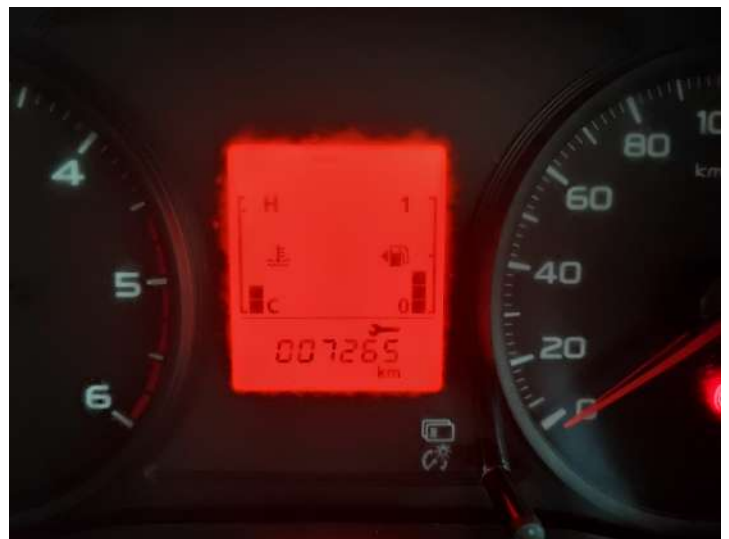
รูปเลขไมล์ (Mileage Picture) :

7265

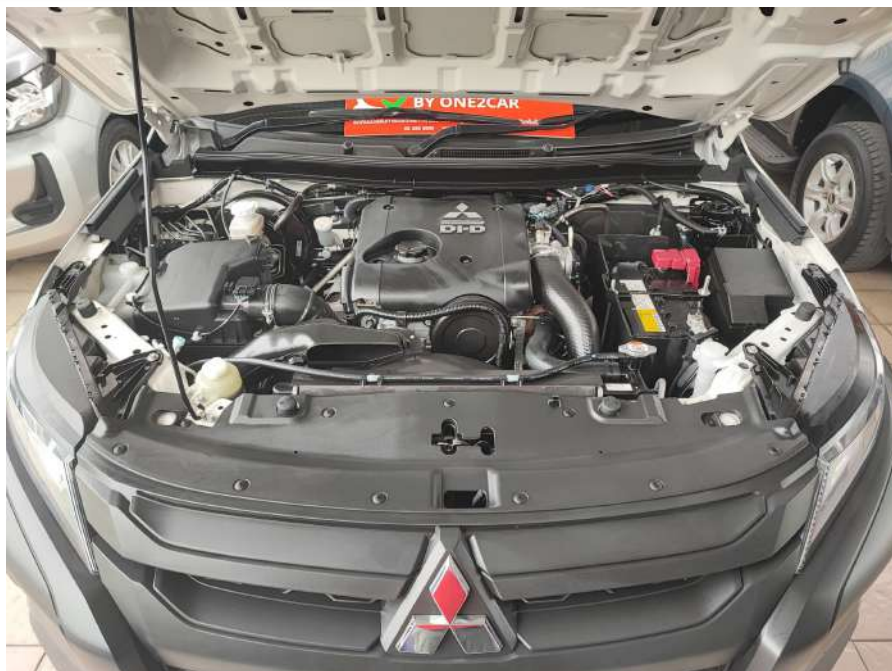
ภาพห้องเครื่อง

Voltage	12.92	V
Rating	600	CCA
Current	574	CCA
Internal resistance	4.71	mΩ
State of Charge	100	%
State of Health	86	%
Status	GREAT

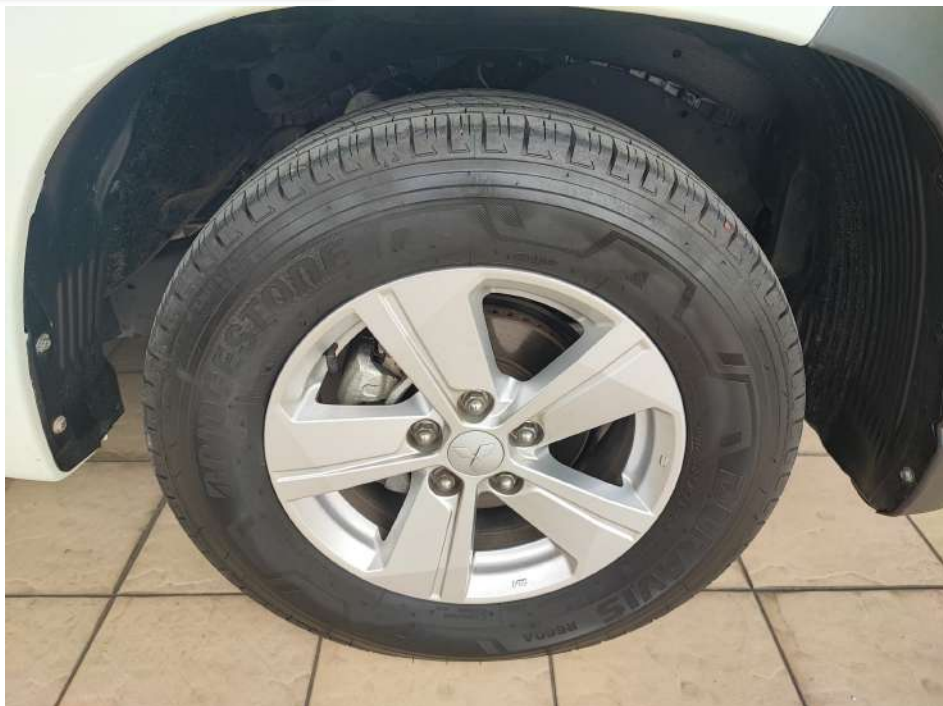
ขอบยาง ล้อ

45/21
