Vehicle Inspection Report

ยี่ห้อ/รุ่น (Brand/Model): TOYOTA CAMRY HYBRID 2.5 AT	วันที่ตรวจสอบรถยนต์ (Date of Inspection): 25-06-61
หมายเลขตัวถัง (VIN): MR053CK5004005861	เลขคำขอบริการ (Job No.): I018/018-058
หมายเลขเครื่องยนต์ (Engine No.): 2AR 0753405	Vehicle Picture:  
ปีที่ผลิต (Build Date): 2012	
สีรถ (Color): ดำ	
ระยะทางการใช้งาน (Mileage): 172,207 ก.ม.	
หมายเลขทะเบียน (No. Plate): 1กข 9884	
วันครบกำหนดชำระภาษี (Registration Expiry): 13 พ.ย.61	
ชื่อลูกค้า Customer Name: วิสารอโต้คาร์	
ที่อยู่ (Address): กาญจนภิเษก	
โทรศัพท์ (Tel):	
สถานที่ตรวจสอบรถ (Inspection Place): วิสารอโต้คาร์

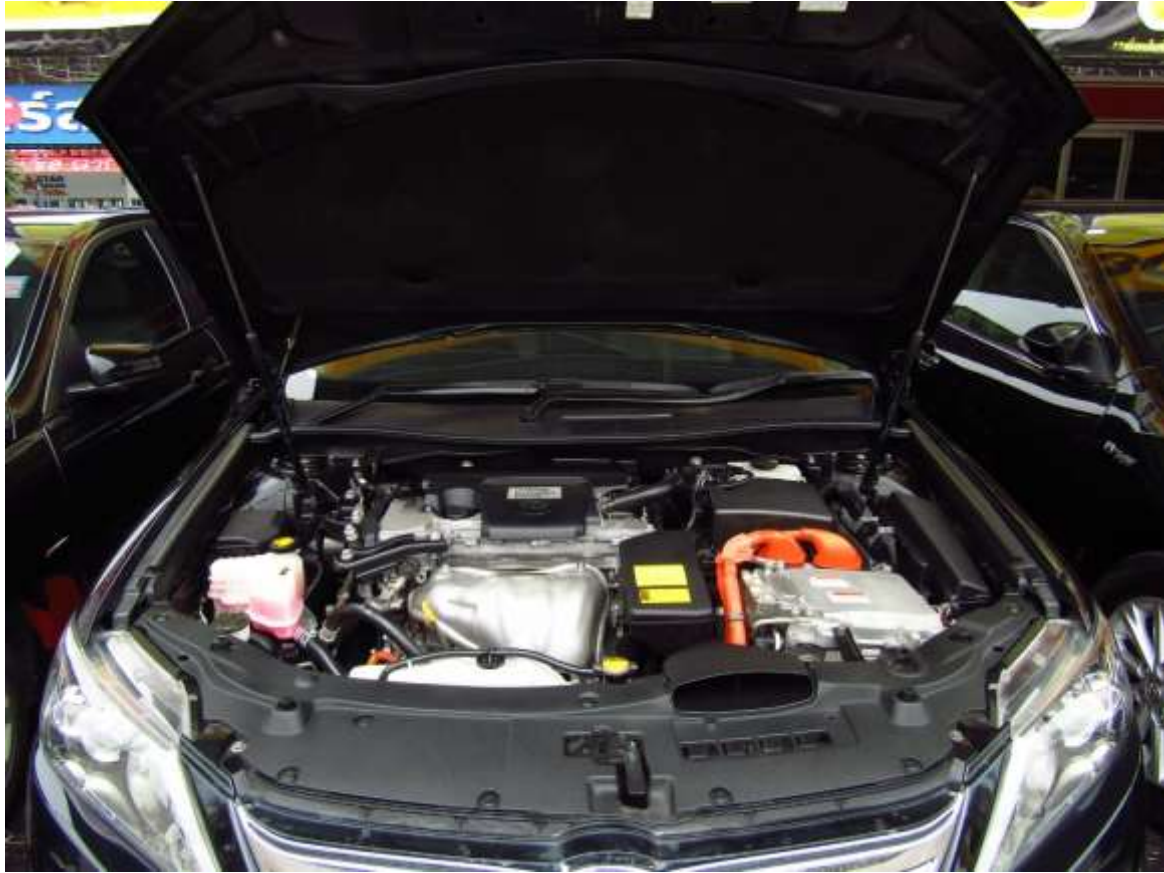
ภาพห้องเครื่อง - Engine Bay Visual Details:

Battery Test																																									
Voltage	11.30 V																																								
Rating	355 CCA																																								
Current	164 CCA																																								
Internal resistance	16.53 mΩ																																								
State of Charge	0 %																																								
State of Health	26 %																																								
Status	Replace																																								
Test Date	25.06.61																																								
Charging System Test at 2000 rpm																																									
Voltage	N/A V																																								
Status																																									
Start System Test																																									
Start Voltage	N/A V																																								
Status																																									
Max. Load Test at 2000 rpm

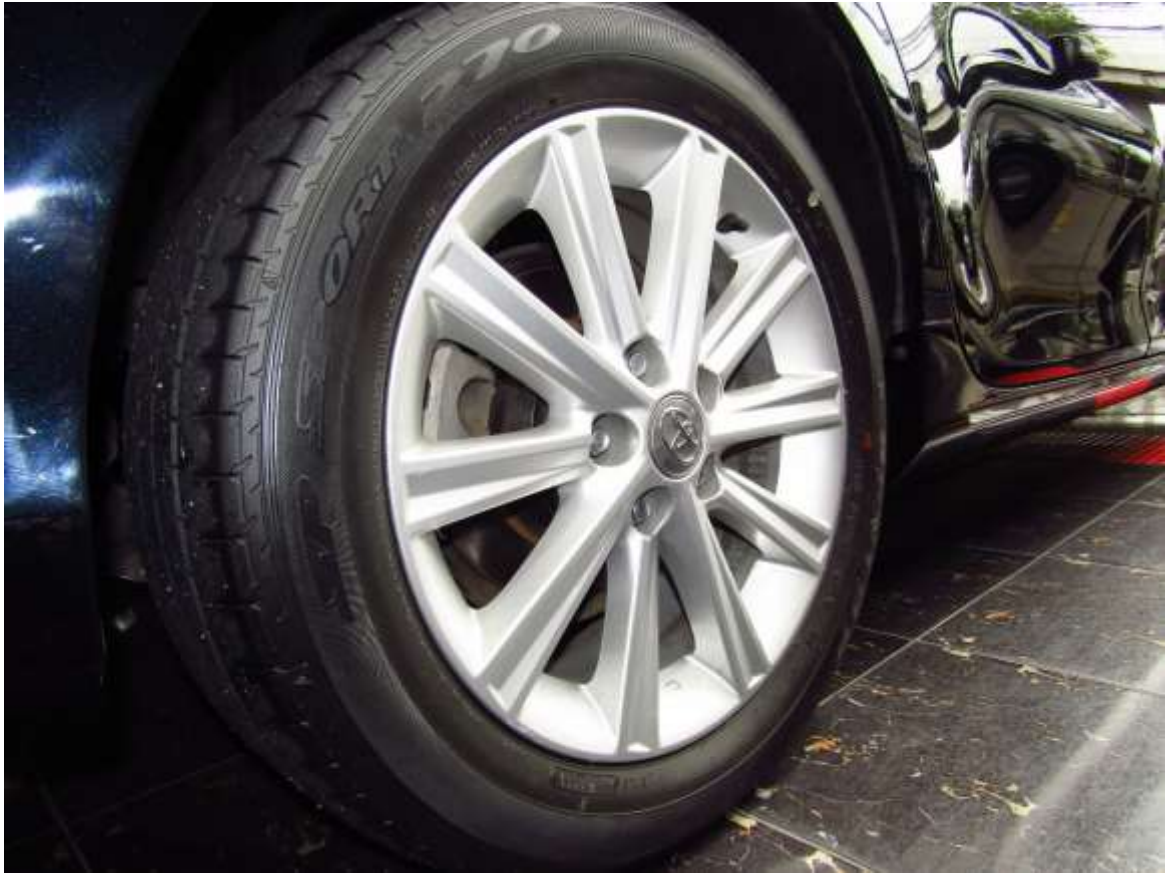
ภาพโดยรวมของยาง ล้อ และ เบรค - Tyres, Wheels & Brakes Visual Details:

จานดิสเบรค Brake Discs (Front/Rear)	ควรเจียจานเบรคครั้งต่อไปที่เปลี่ยนผ้าเบรค
 	ดรัมเบรคล้อหลัง Brakes and Drums any No Leakage	N/A

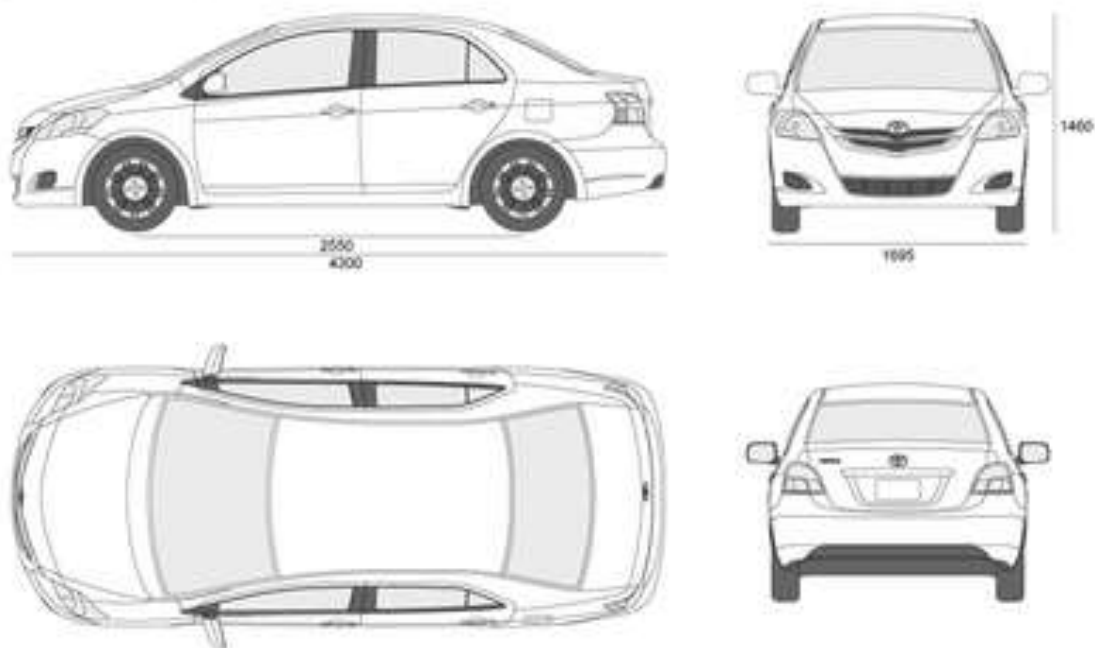
ความหนาสีรถเบาะ 3,4 และ 5 ประตู -Paint Thickness on 3,4 and 5 door car:

ชิ้นส่วนยานยนต์ (Car Part)	ความหนาสี Paint Thickness (µm)			
	P1	P2	P3	Average
Front Wing (RH)	238	223	204	222
Front Wing (LH)	166	170	166	167
Front Door (RH)	237	232	268	246
Front Door (LH)	204	200	198	201
Rear Door (RH)	207	205	266	226
Rear Door (LH)	221	261	276	253

ชิ้นส่วนยานยนต์ (Car Part)	ความหนาสี Paint Thickness (µm)			
	P1	P2	P3	Average
Rear Wing (RH)	286	289	701	425
Rear Wing (LH)	147	143	147	146
Front Bumper				
Rear Bumper				
Bonnet	174	170	168	171
Roof	104	103	106	104
Boot/Tail Gate	102	105	107	105
