I024/0048-11

BMW X5 2.0 sDrive25d Pure Experience

Jan 29, 2024

Vehicle Inspection Report สรุปผลการตรวจสภาพรถ (Inspection Summary)

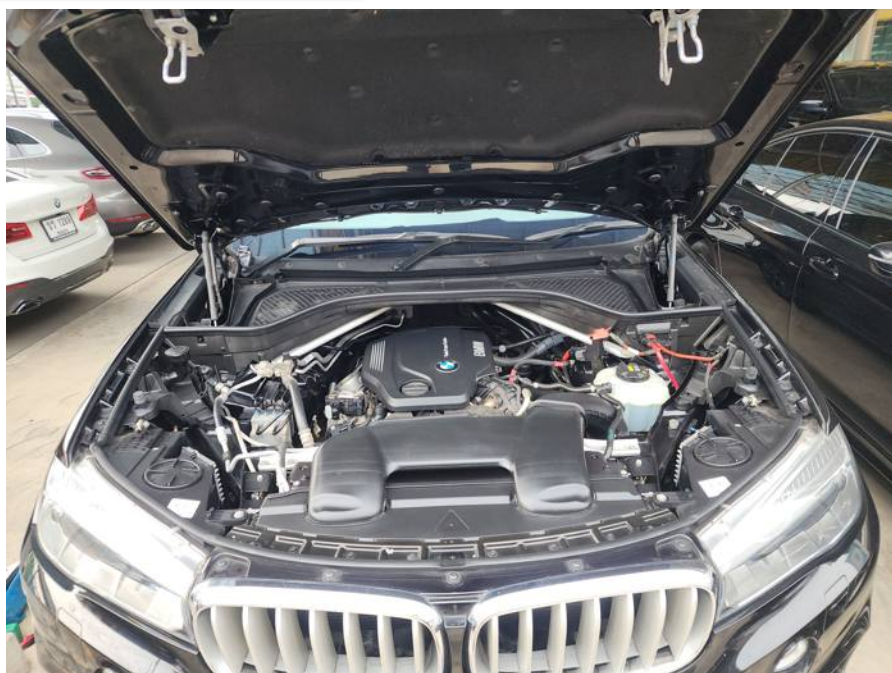
ภาพห้องเครื่อง

Voltage	12.3	V
Rating	700	CCA
Current	368	CCA
Internal resistance	7.6	mΩ
State of Charge	62	%
State of Health	27	%
Status	REPLACE

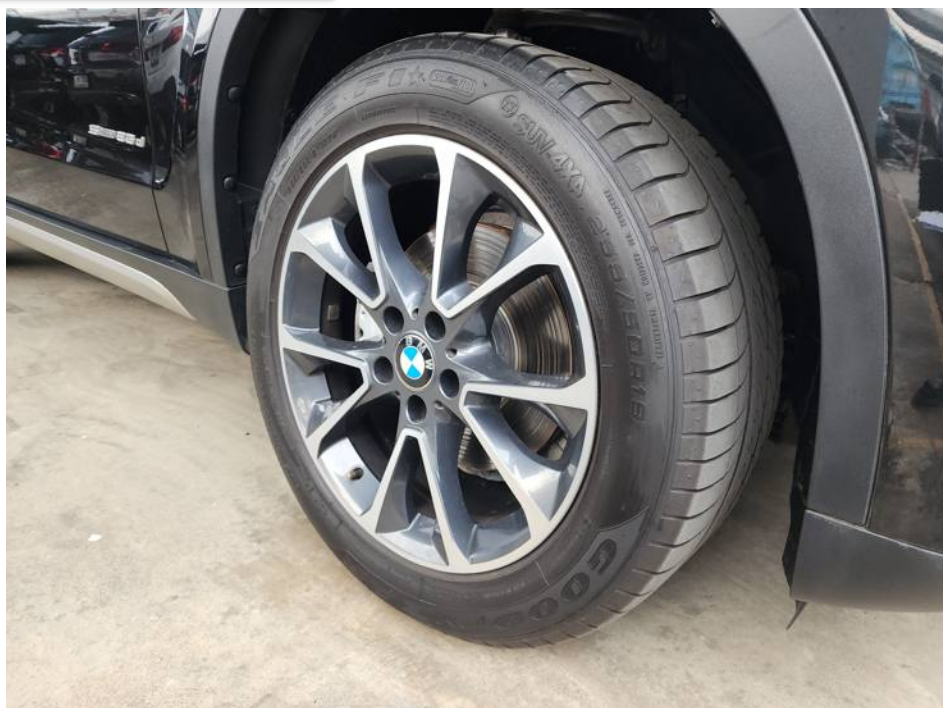
ขอบยาง ล้อ

21/21
