Vehicle Inspection Report

ยี่ห้อ/รุ่น (Brand/Model): TOYOTA YARIS ATIV 1.2 AT	วันที่ตรวจสอบรถยนต์(Date of Inspection): 29/12/63
หมายเลขตัวถัง (VIN): MR2B33F3401238293	เลขคำขอบริการ (Job No.): I020/0150-12
หมายเลขเครื่องยนต์ (Engine No.): 4N15VCL4121	<p>Vehicle Picture:</p>  
ปีที่ผลิต (Build Date): 2018	
สีรถ (Color): น้ำเงิน	
ระยะการใช้งาน(Mileage): 14,602 กม.	
หมายเลขทะเบียน (No. Plate): 8 กก 8755	
วันครบกำหนดชำระภาษี (Registration Expiry): 5 พ.ย. 63	
ชื่อลูกค้า(Customer Name) : @1บุญชร (ศูนย์รวมรถบ้านรามอินทราซอย5)ตลาดรถกลางคืน	
ที่อยู่(Address): รามอินทรา ซอย 5 แยก 9	
โทรศัพท์ (Tel): 081-344-4422	
สถานที่ตรวจสอบรถ (Inspection Place): @1บุญชร (ศูนย์รวมรถบ้านรามอินทราซอย5)ตลาดรถกลางคืน

ข้อคิดเห็นทั่วไป (General Comments):รถสภาพดี โครงสร้างไม่เคยมีอุบัติเหตุ ไม่เคยจมน้ำและไฟไหม้

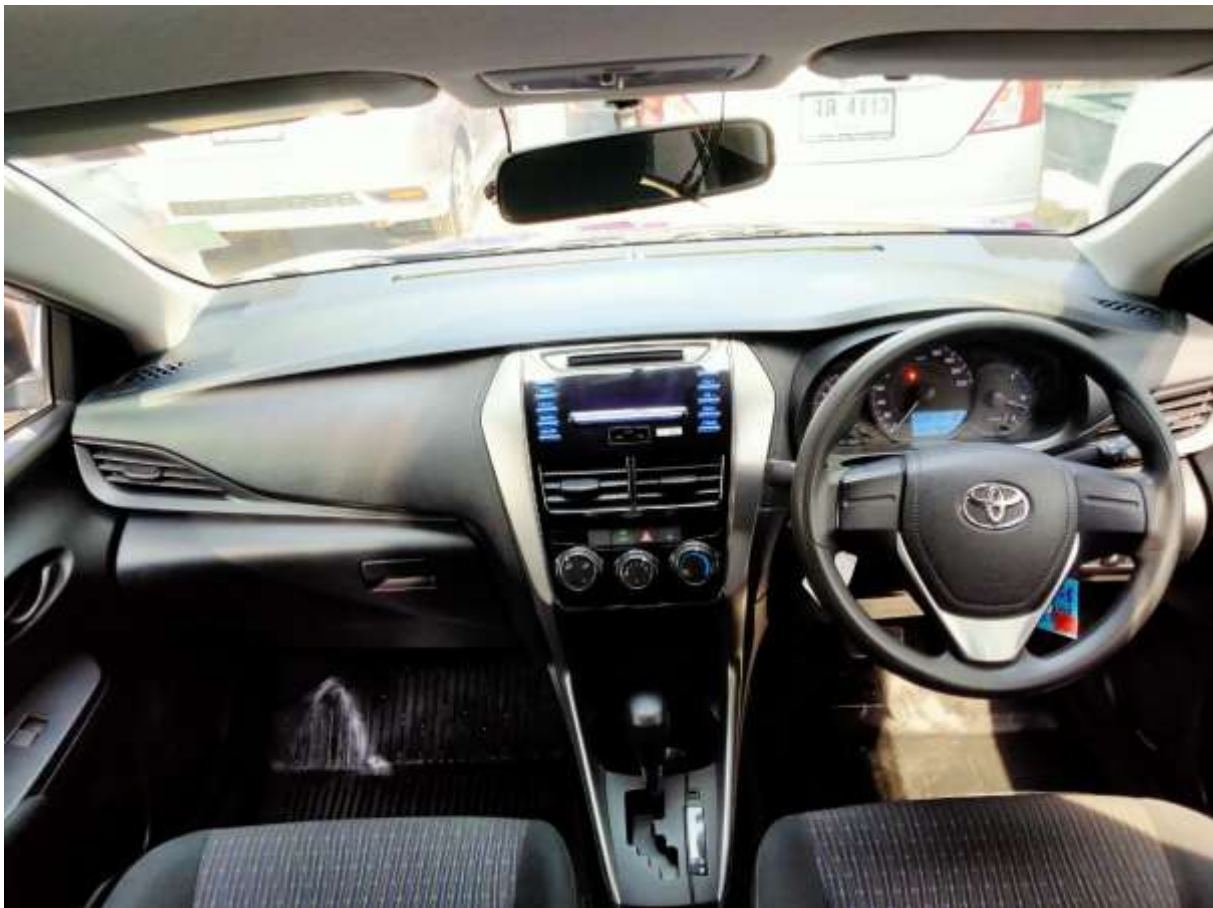
ภาพภายในด้านหน้า หลัง และ จุดบกพร่อง - Interior Visual Details (Front, Rear and/or Defect):

ที่นั่ง สภาพ Seat Appearance	สภาพดีตามอายุการใช้งาน
	การทำงาน การปรับ และการล็อคเบาะ Seat Adjust functional	ทำงานได้ดี
	สภาพ รางได้เบาะ Seat slide adjust rail	สภาพดีตามอายุการใช้งาน
	เข็มขัดนิรภัย Seat Belts	สภาพดีตามอายุการใช้งาน

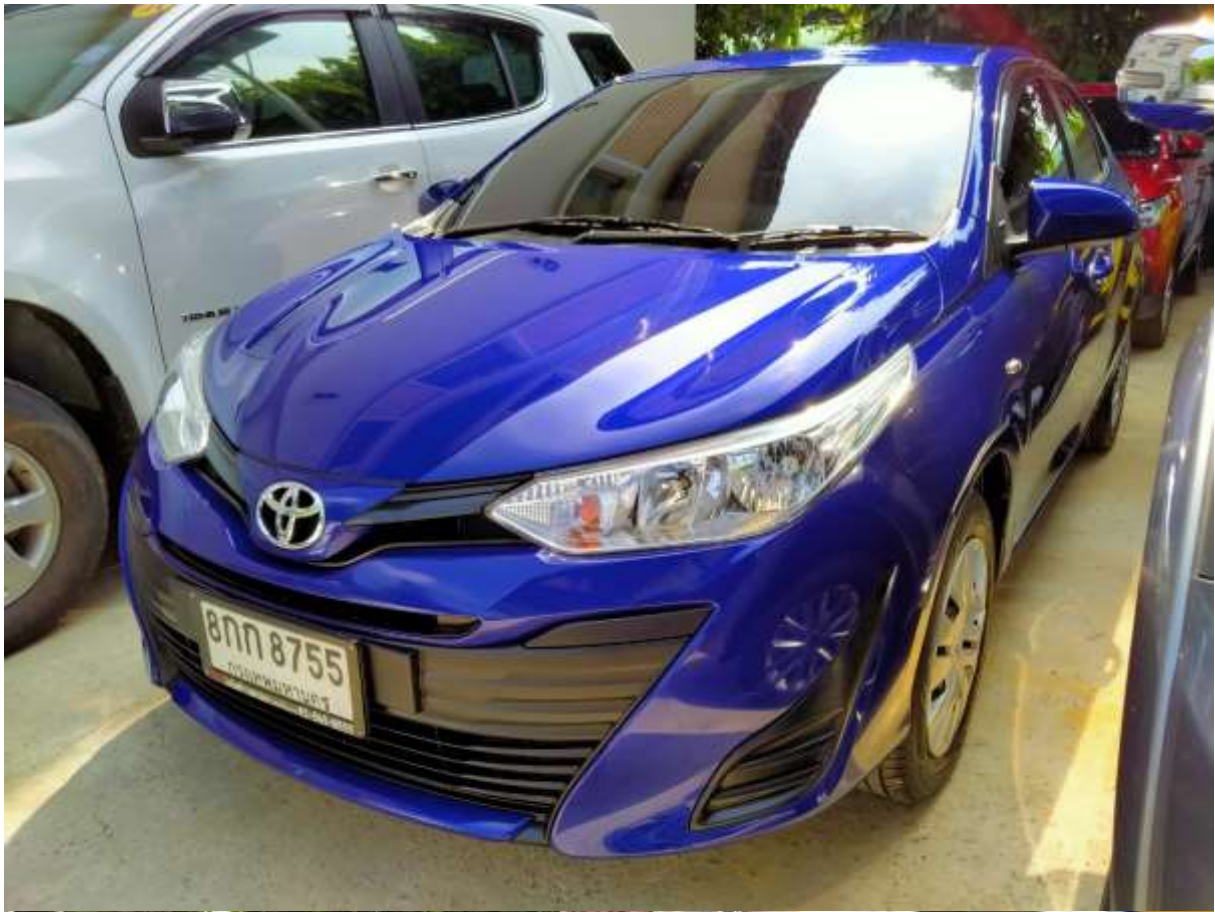
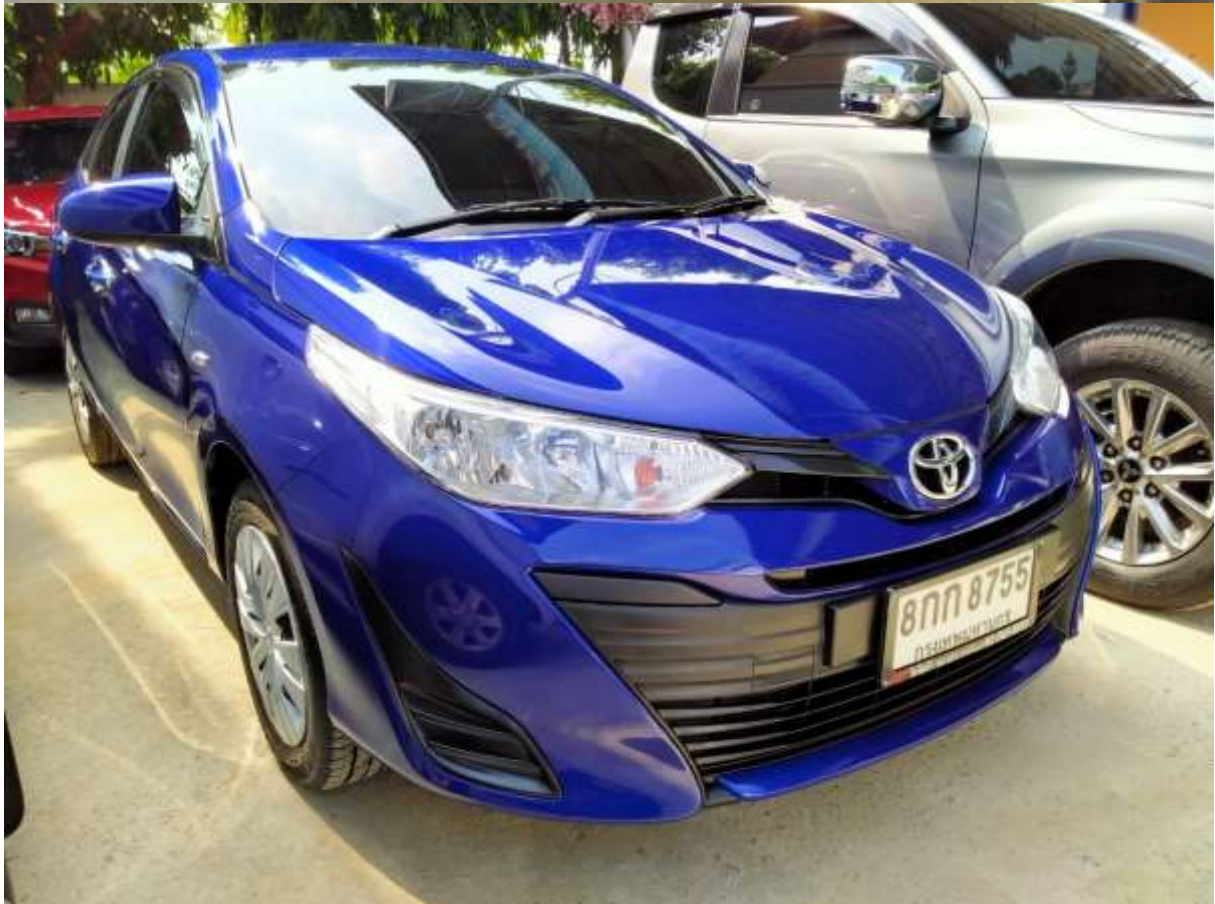
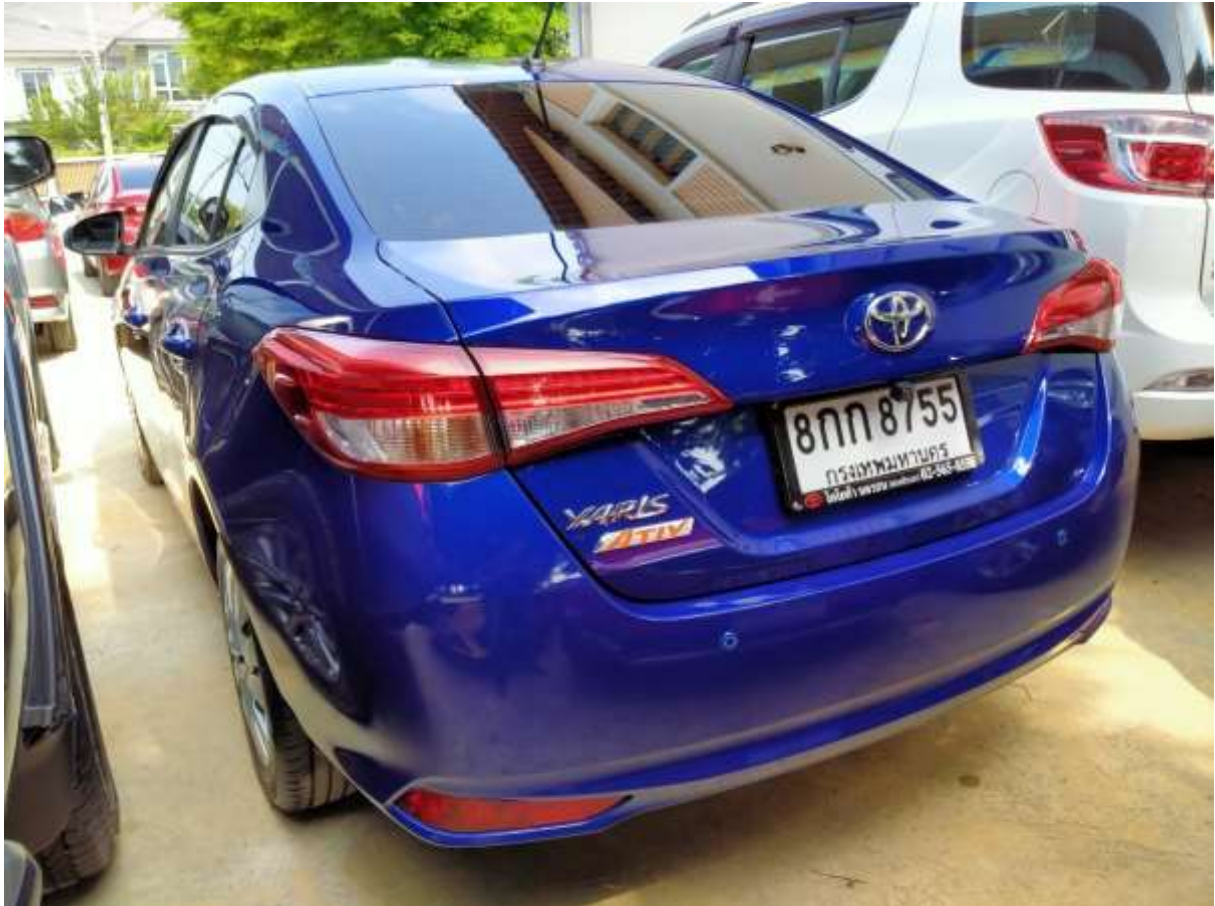
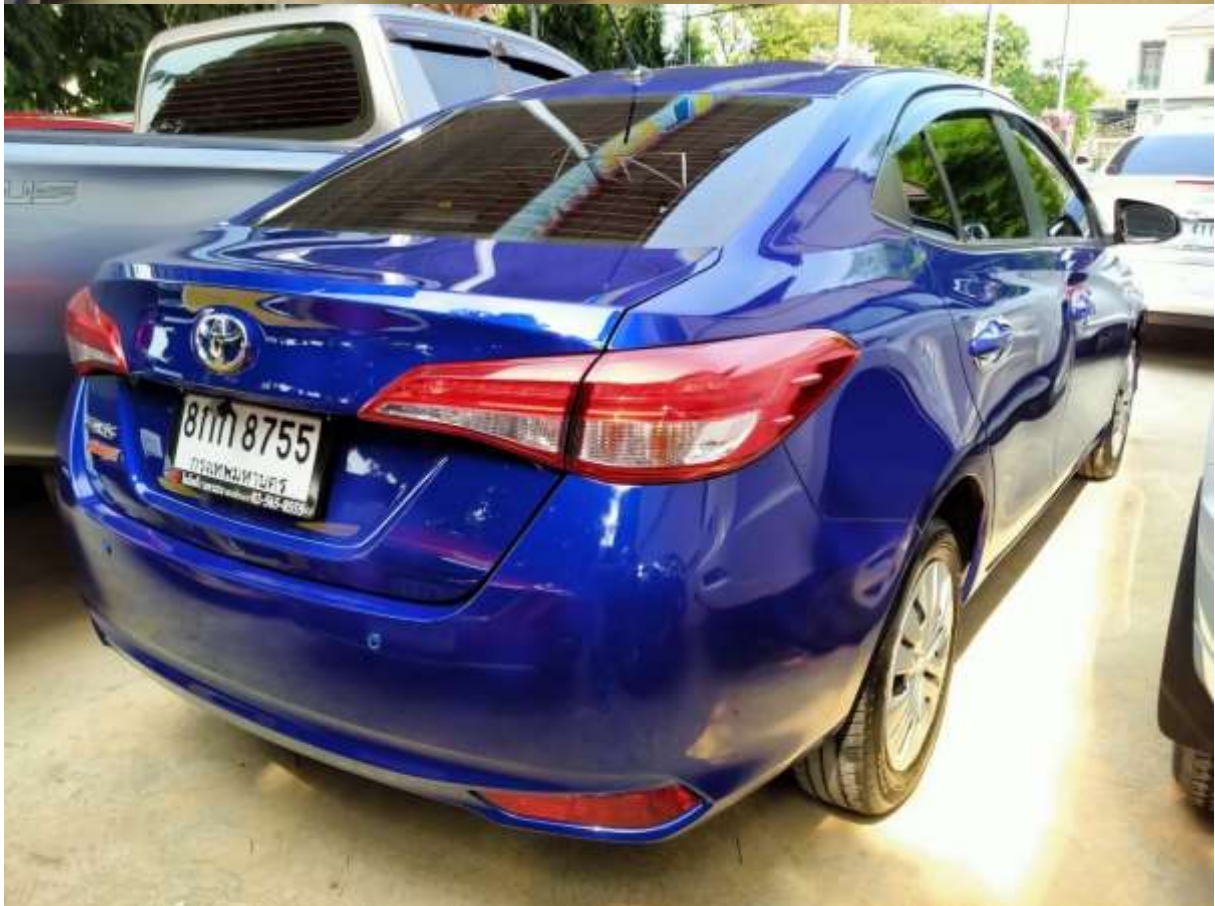
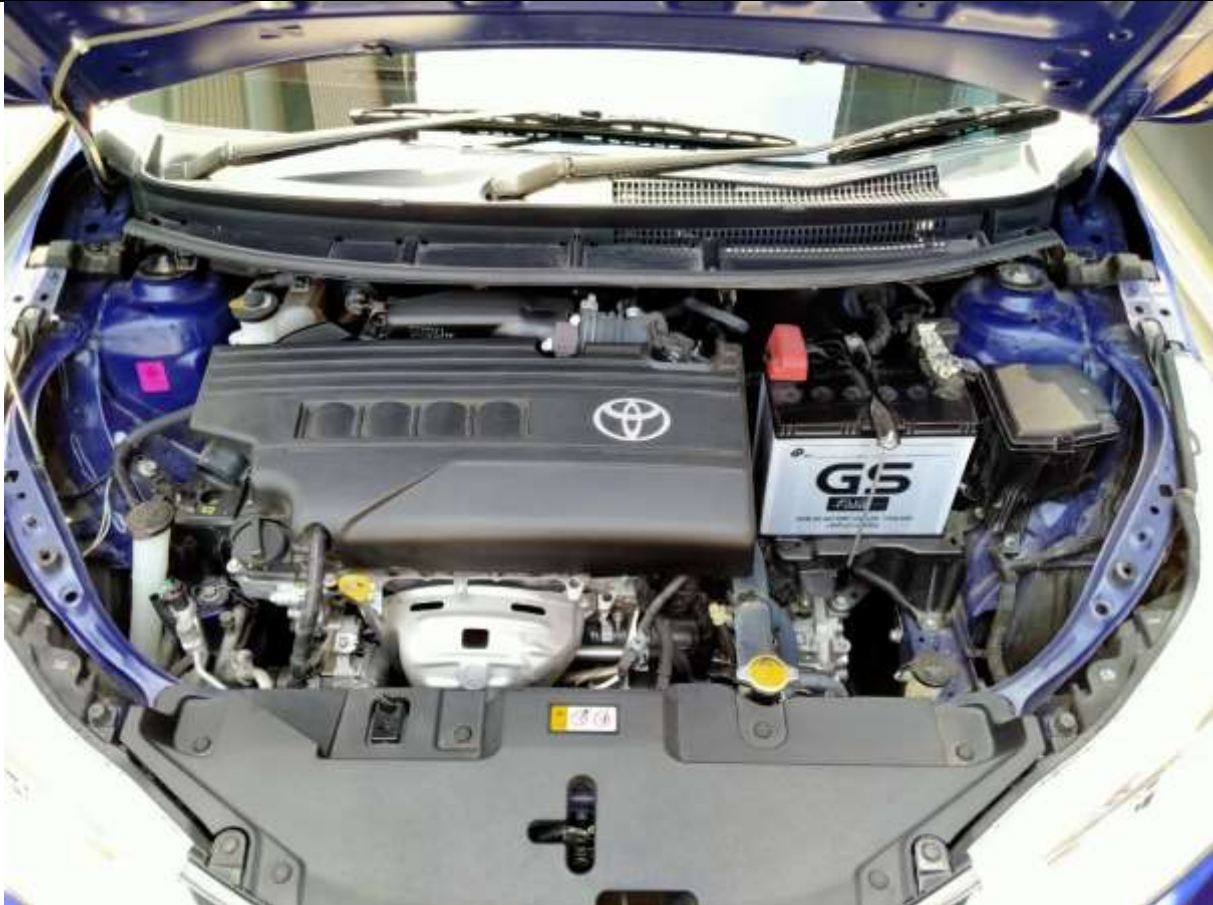
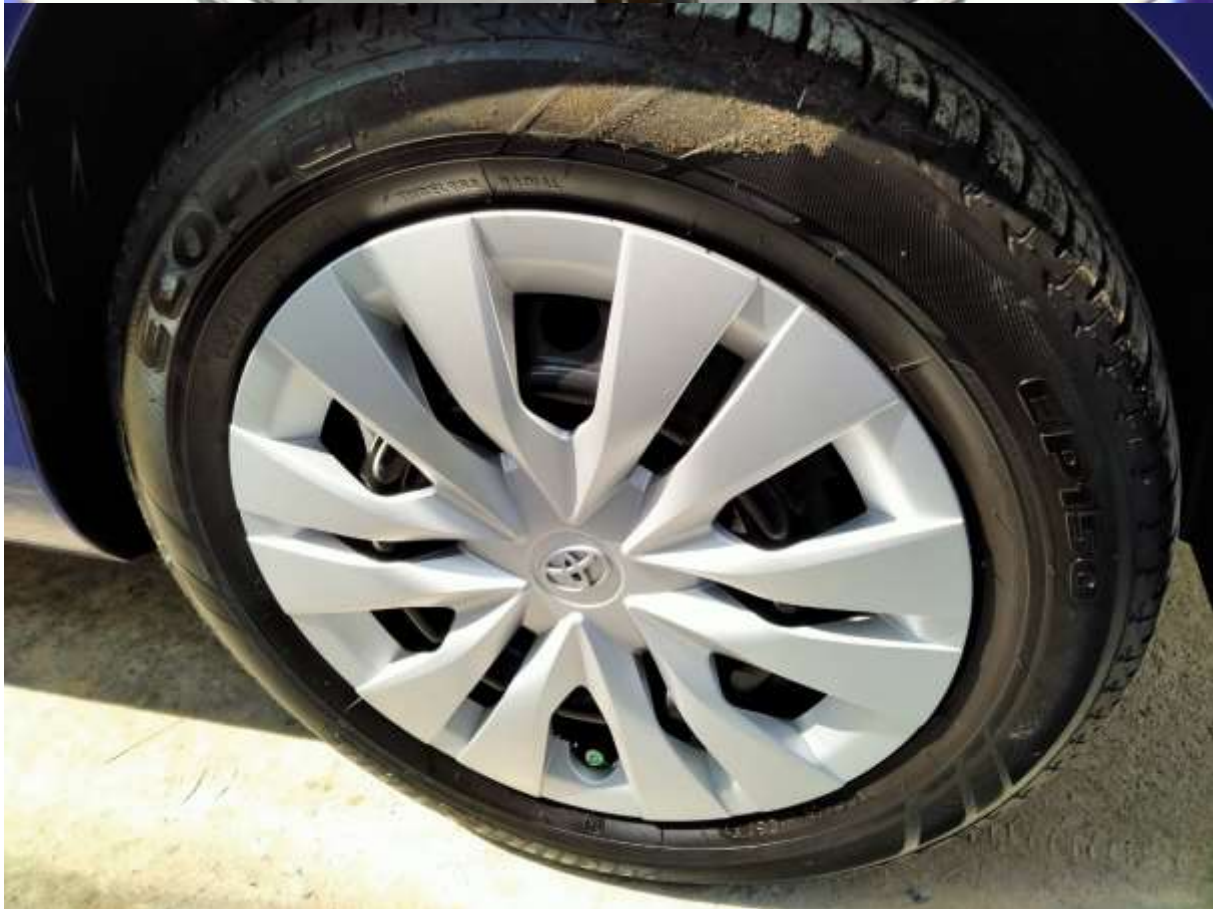
ภาพภายนอก - Exterior Visual Details:

กันชนหน้า Front Bumper	สภาพดี
	คาน รับกันชนหน้า (ขวา) Front Side Member (Right) Appearance	สภาพดี
	คาน รับกันชนหน้า (ซ้าย) Front Side Member (Left) Appearance	สภาพดี
	ฝากระโปรงหน้ารถ Bonnet	สภาพดี
	กระจกบังลมหน้า Windshield	สภาพดี
	หลังคา Roof	สภาพดี
	ประตูหน้าขวา Front Right Door	สภาพดี
	ประตูหลังขวา Rear Right Door	สภาพดี
	บันไดขายน้าด้านขวา Right Rocker Panel	สภาพดี
	ประตูหน้าซ้าย Front Left Door	สภาพดี
	ประตูหลังซ้าย Rear Left Door	สภาพดี
	บันไดขายน้าด้านซ้าย Left Rocker Panel	สภาพดี
	ประตูท้าย, ฝากระโปรงท้าย Rear Tail Gate	สภาพดี
	กระจกบังลมหลัง Rear Screen	สภาพดี
	กันชนหลัง Rear Bumper	สภาพดี

คาน รั้งกันชนหลัง (ขวา) Rear Side Member (Right) Appearance	สภาพดี																																					
	คาน รั้งกันชนหลัง (ซ้าย) Rear Side Member (Right) Appearance	สภาพดี																																					
	เสาคโครงสร้าง A ขวา Right A-Pillar	สภาพดี																																					
	เสาคโครงสร้าง B ขวา Right B-Pillar	สภาพดี																																					
	เสาคโครงสร้าง C ขวา Right C-Pillar	สภาพดี																																					
	เสาคโครงสร้าง A ซ้าย Left A-Pillar	สภาพดี																																					
	เสาคโครงสร้าง B ซ้าย Left B-Pillar	สภาพดี																																					
	เสาคโครงสร้าง C ซ้าย Left C-Pillar	สภาพดี																																					
	ระบบบังคับเลี้ยว Steering Components	สภาพดีตามอายุการใช้งาน																																					
	การทดสอบ แบตเตอรี่ Battery Test	<table border="1"> <thead> <tr> <th colspan="2">Battery Test</th> </tr> </thead> <tbody> <tr> <td>Voltage</td> <td>12.49 V</td> </tr> <tr> <td>Rating</td> <td>285 CCA</td> </tr> <tr> <td>Current</td> <td>255 CCA</td> </tr> <tr> <td>Internal resistance</td> <td>10.71 mΩ</td> </tr> <tr> <td>State of Charge</td> <td>95 %</td> </tr> <tr> <td>State of Health</td> <td>100 %</td> </tr> <tr> <td>Status</td> <td>Great</td> </tr> <tr> <td>Test Date</td> <td>29.12.63</td> </tr> </tbody> </table>	Battery Test		Voltage	12.49 V	Rating	285 CCA	Current	255 CCA	Internal resistance	10.71 mΩ	State of Charge	95 %	State of Health	100 %	Status	Great	Test Date	29.12.63	<table border="1"> <thead> <tr> <th colspan="2">Charging System Test at 2000 rpm</th> </tr> </thead> <tbody> <tr> <td>Voltage</td> <td>13.74 V</td> </tr> <tr> <td>Status</td> <td>Normal</td> </tr> <tr> <th colspan="2">Start System Test</th> </tr> <tr> <td>Start Voltage</td> <td>9.83 V</td> </tr> <tr> <td>Status</td> <td>Normal</td> </tr> <tr> <th colspan="2">Max. Load Test at 2000 rpm</th> </tr> <tr> <td>Max. Load Voltage</td> <td>14.19 V</td> </tr> <tr> <td>Status</td> <td>Normal</td> </tr> </tbody> </table>	Charging System Test at 2000 rpm		Voltage	13.74 V	Status	Normal	Start System Test		Start Voltage	9.83 V	Status	Normal	Max. Load Test at 2000 rpm		Max. Load Voltage	14.19 V	Status	Normal
