Vehicle Inspection Report

4สรุปผลการตรวจสอบ (Inspection Summary)

ยี่ห้อ/รุ่น (Brand/Model): ISUZU D-MAX HI-LANDER CAB 2.5 AT	วันที่ตรวจสอบรถยนต์ (Date of Inspection): 12.10.61
หมายเลขตัวถัง (VIN): MP1TFR86JET020093	เลขคำขอบริการ (Job No.): 1018/101-026
หมายเลขเครื่องยนต์ (Engine No.): 4JK1LU5433	Vehicle Picture:

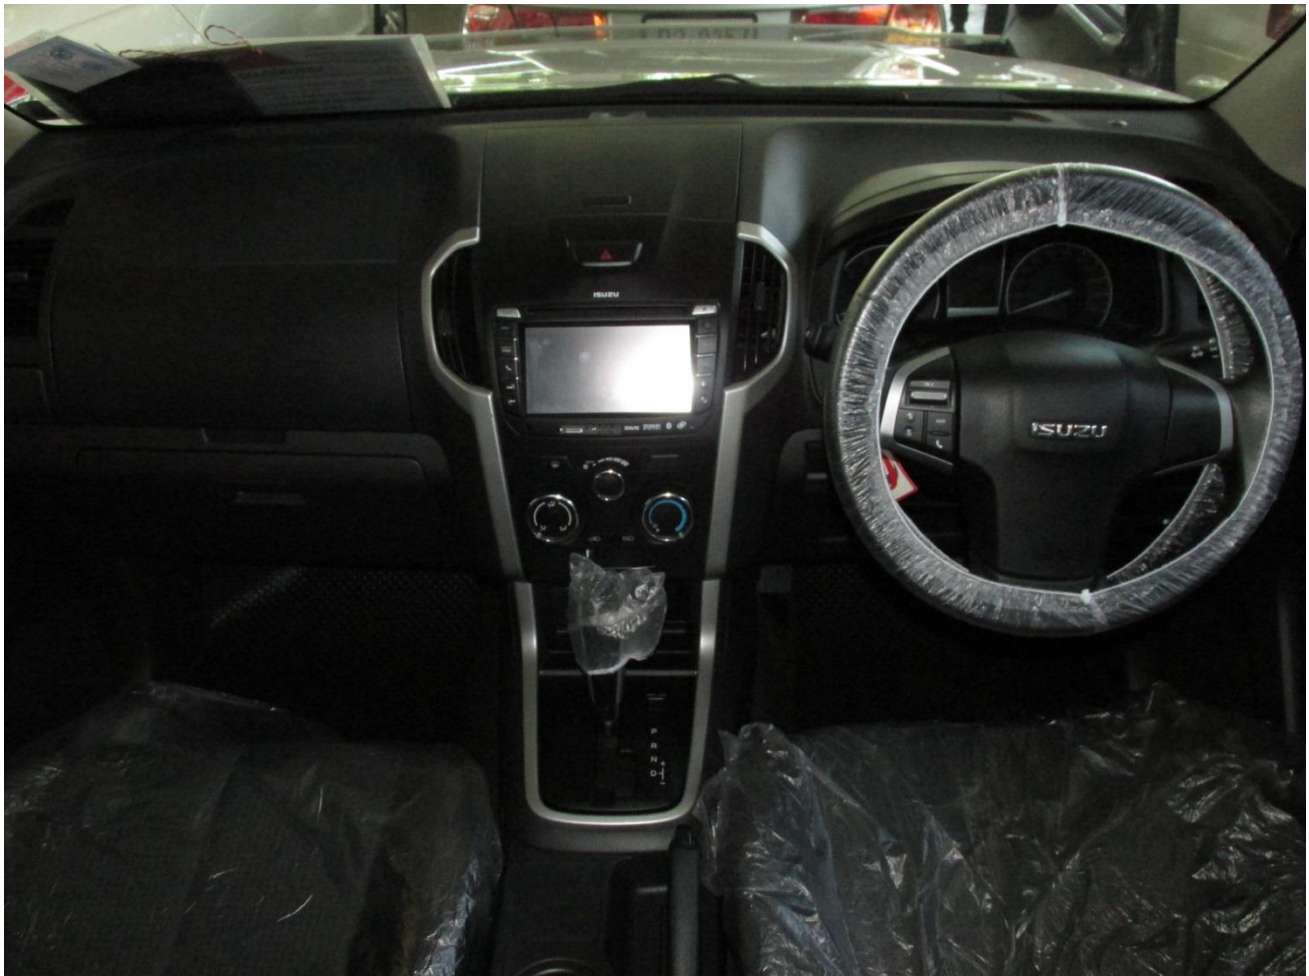
หน้าปัดและมาตรวัด ปกติ หรือ มีไฟโชว์หรือไม่ Dash Warning Lights & Gauges	มีไฟโชว์

ภาพภายในด้านหน้า หลัง และ จุดบกพร่อง - Interior Visual Details (Front, Rear and/or Defect):

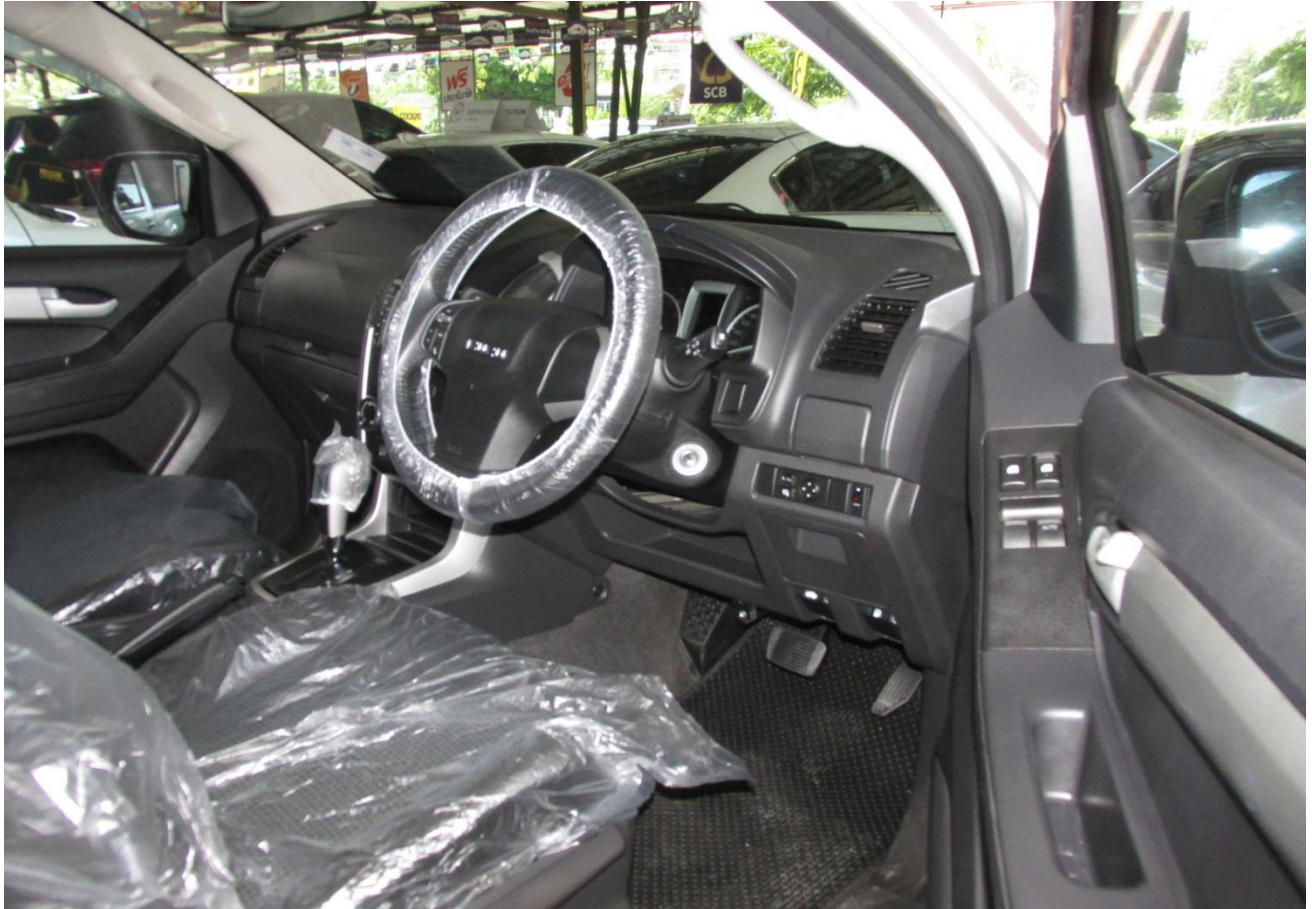
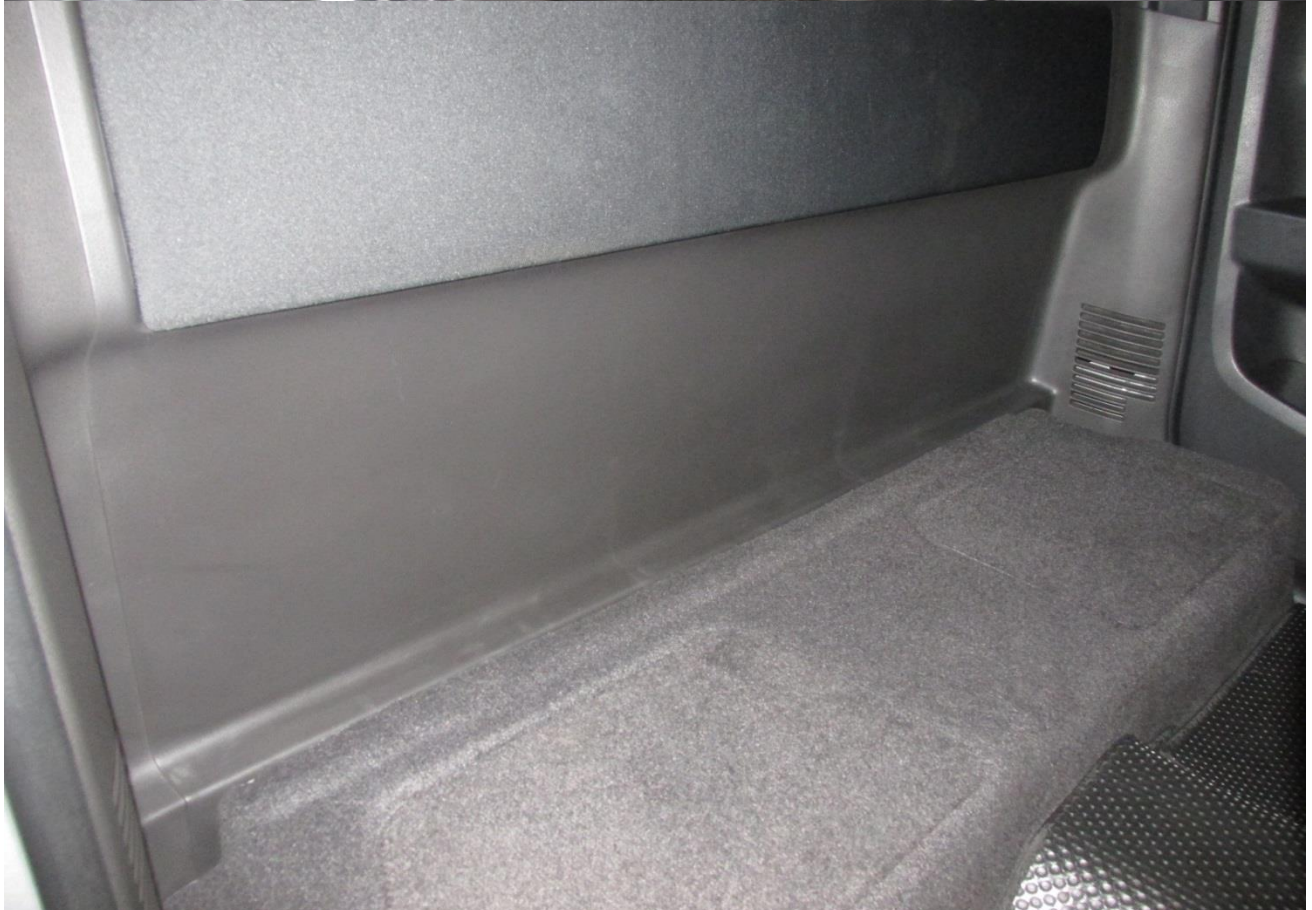
ภาพภายในด้านหน้า หลัง และ จุดบกพร่อง (ต่อ) - Interior Visual Details (Front, Rear and/or Defect) (Continued):

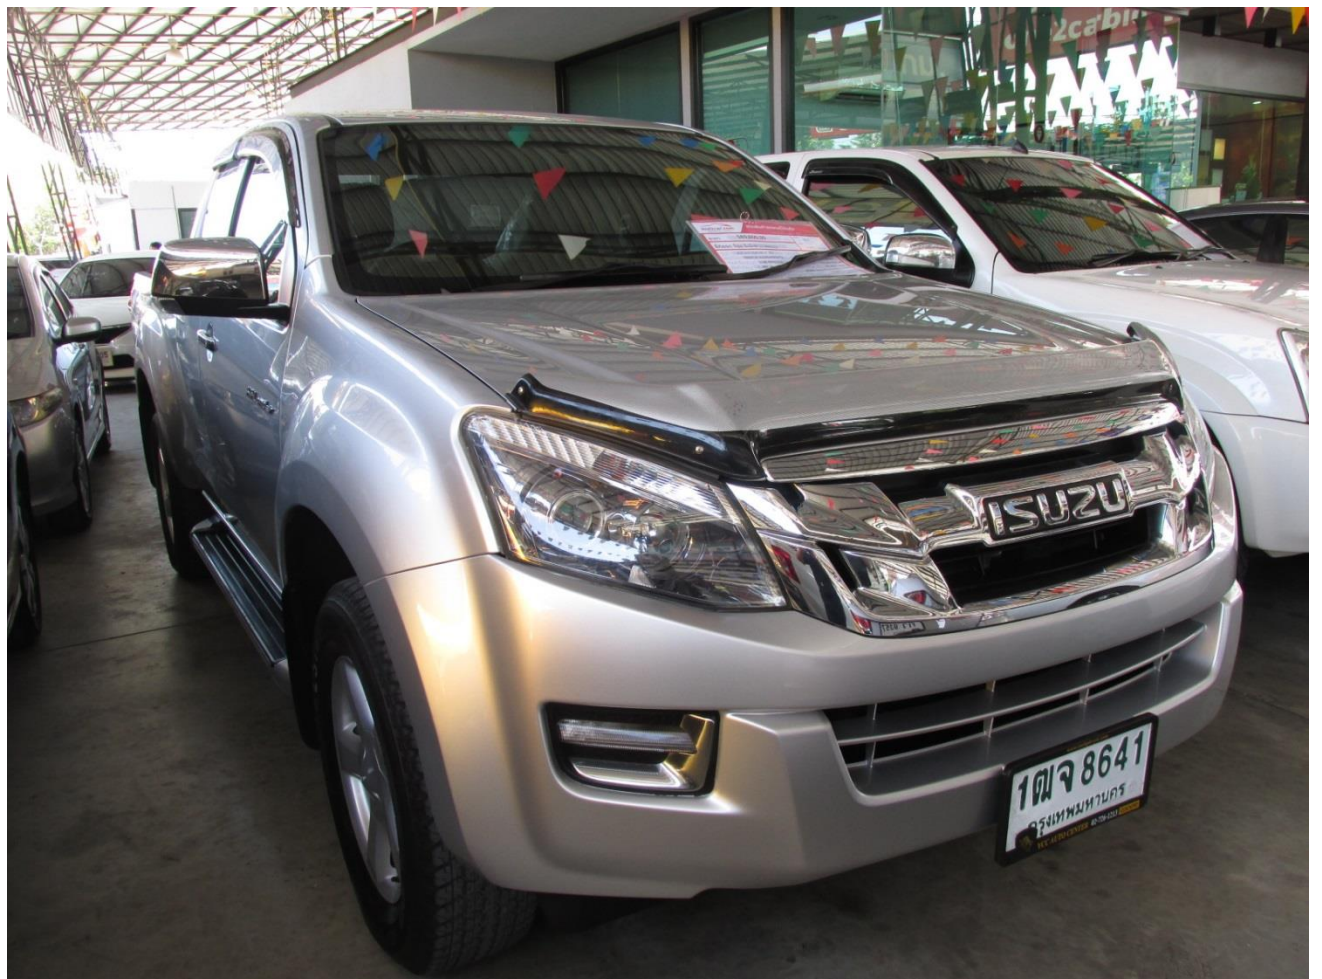
ภาพภายนอก - Exterior Visual Details:

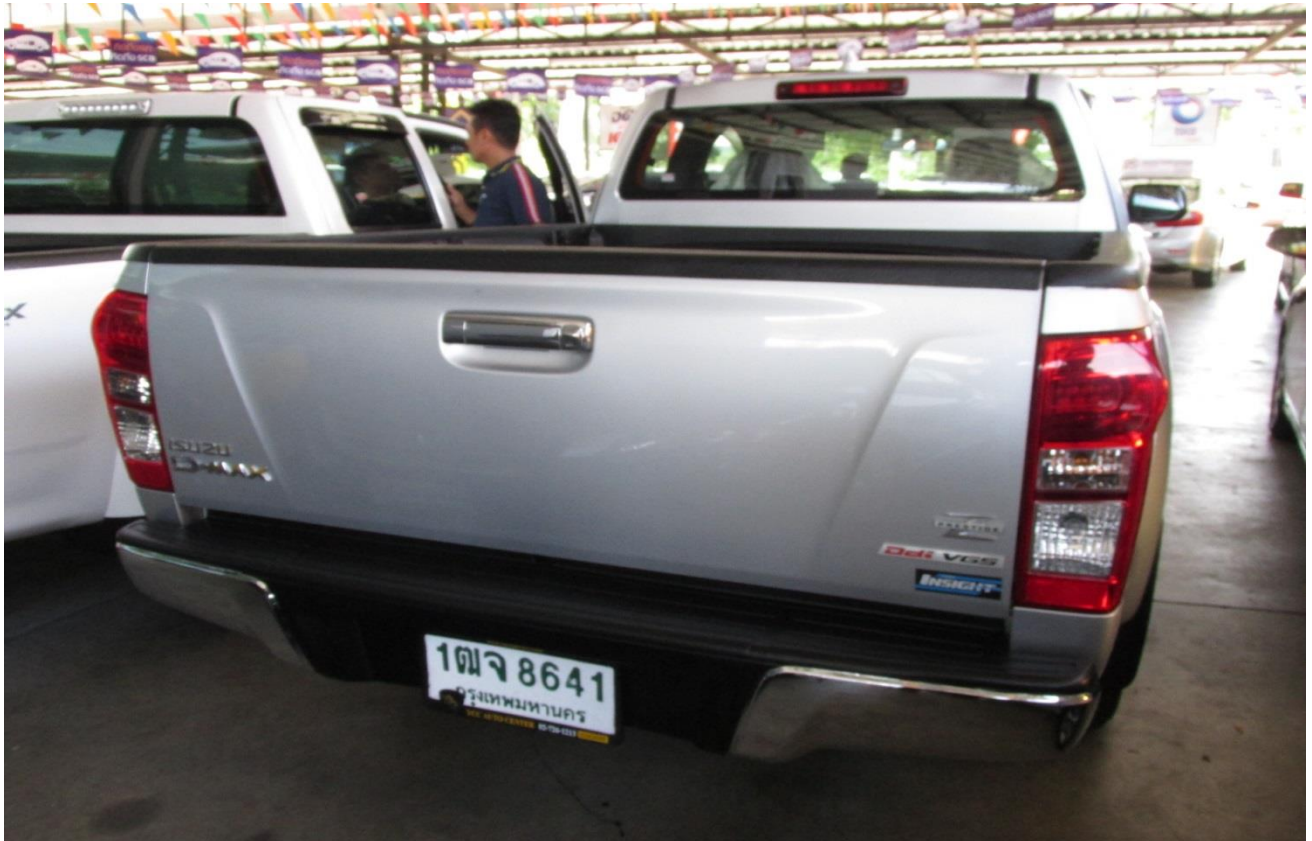
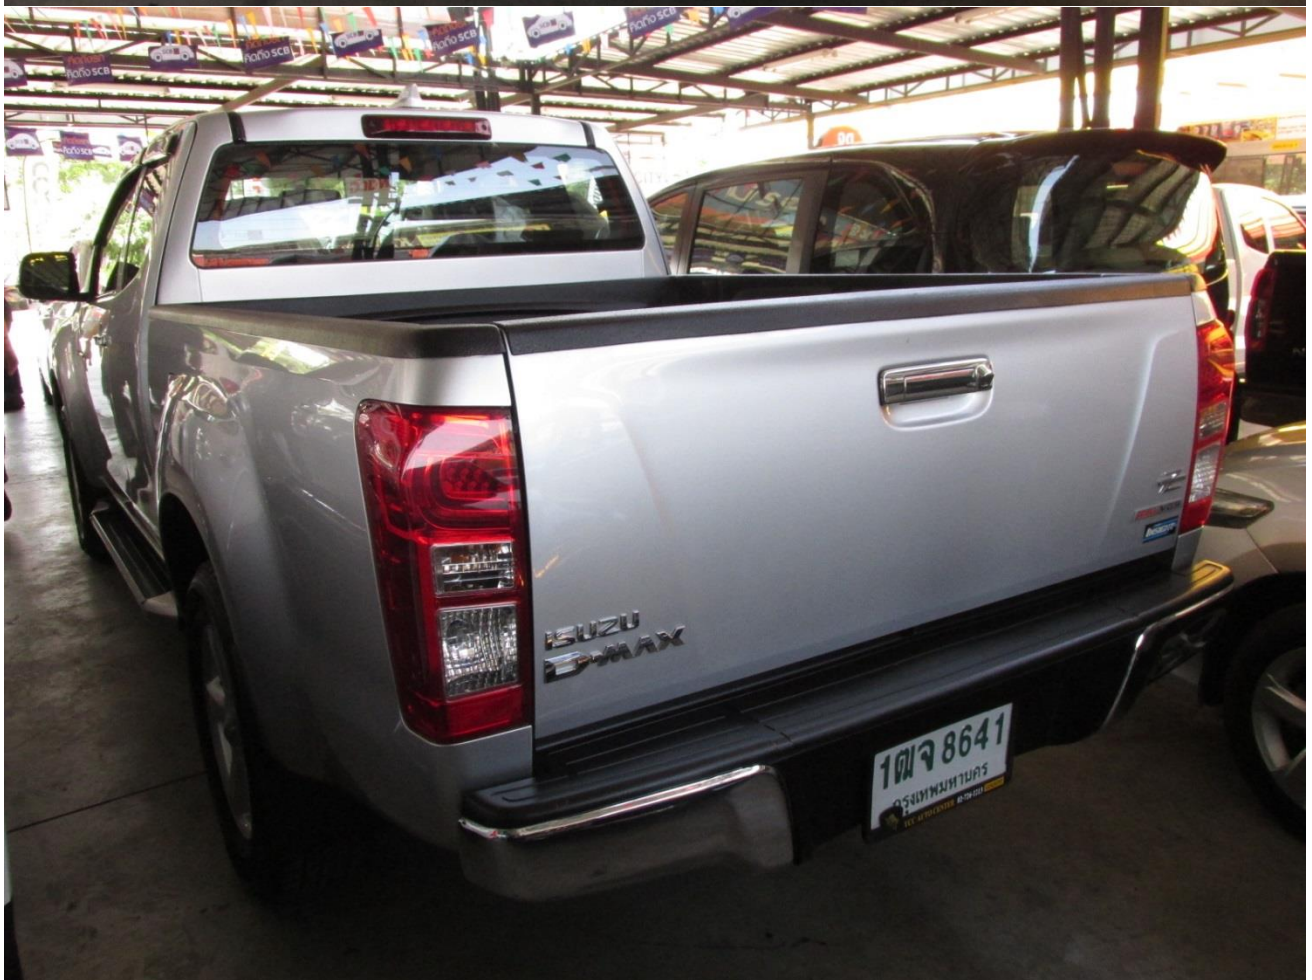
ภาพภายนอก (ต่อ) - Exterior Visual Details (Continued):

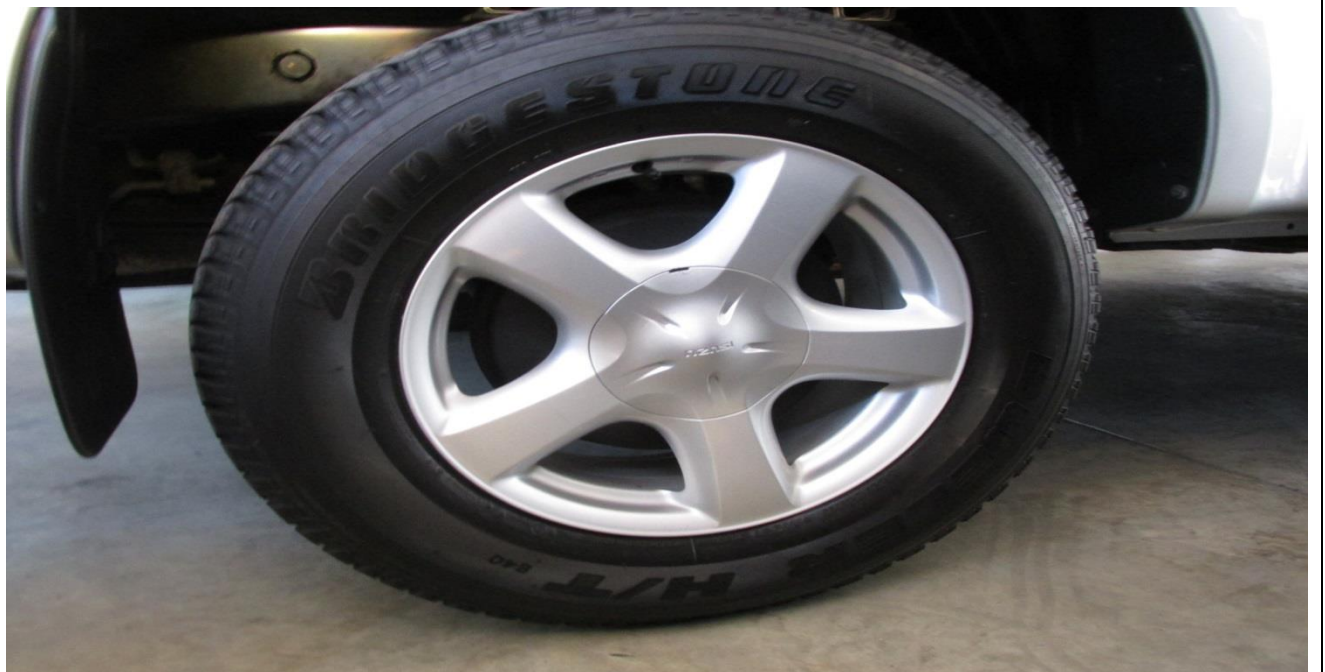
สภาพยางรถยนต์, สปีดคาร์ท/ปี ผลิต Tyres Appearance, Year	33713ยางเสื่อมสภาพ
 	สภาพล้อ,ฝาครอบล้อ Wheel Rims Appearance	สภาพดีตามอายุการใช้งาน
 	ล้อ และยางอะไหล่ Spare Tyre & Rim	สภาพดีตามอายุการใช้งาน
 	คาลิปเปอร์เบรค และท่อน้ำมัน Brake Hose Callipers & Pipes	สภาพปกติไม่พบการรั่วซึม
 	ผ้าดิสเบรค (หน้า/หลัง) Brake Pads (Front/Rear)	สภาพดีตามอายุการใช้งาน
 	จานดิสเบรค(หน้า/หลัง) Brake Discs (Front/Rear)	ควรเจียจานเบรคครั้งต่อไปที่เปลี่ยนผ้าเบรค
 	ดรัมเบรคล้อหลัง Brakes and Drums any No Leakage	สภาพดีตามอายุการใช้งาน
 	การทำงานของเบรคมือ Park Brake function	ระยะการทำงานปกติ
 	คำแนะนำอื่นๆ Other	N/A

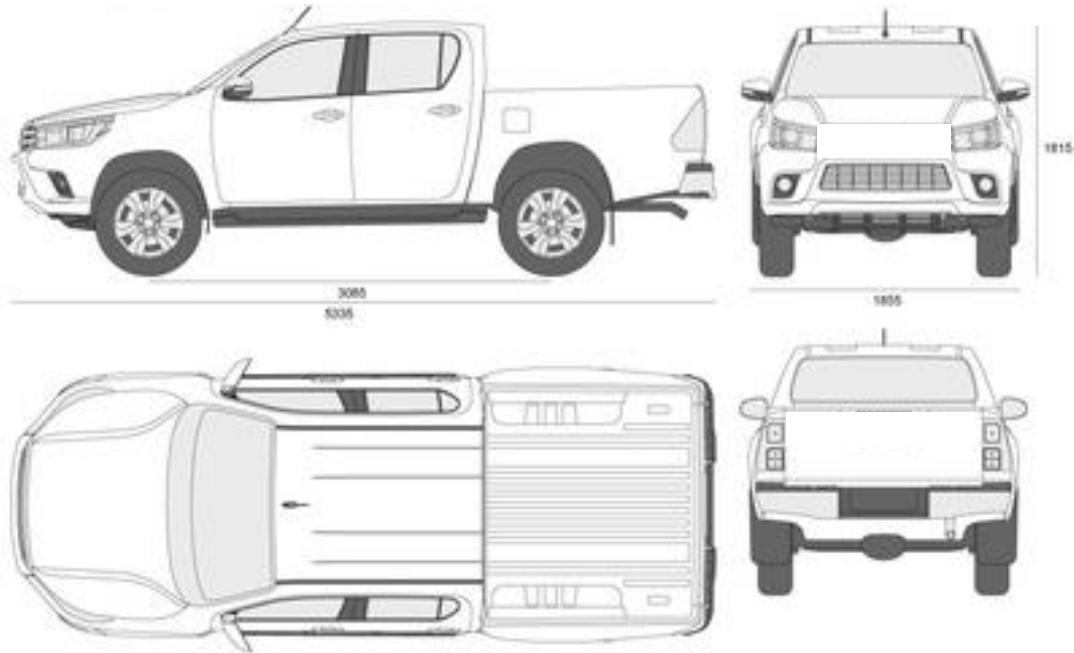
ความหนาสีรอบรถกระบะ (ตอนเดียว, แค็บ และ 4 ประตู) - Paint Thickness on Pickup (Single Cab, Extend Cab and Double Cab):

ชิ้นส่วนยานยนต์ (Car Part)	ความหนาสี Paint Thickness (µm)			
	P1	P2	P3	Average
Front Wing (RH)	158	162	170	163
Front Wing (LH)	77	75	93	82
Front Door (RH)	184	164	170	173
Front Door (LH)	75	80	91	82
Rear Door (RH)				
Rear Door (LH)				
Extra Cab (RH)	182	140	150	157
Extra Cab (LH)	89	78	90	86

ชิ้นส่วนยานยนต์ (Car Part)	ความหนาสี Paint Thickness (µm)			
	P1	P2	P3	Average
Bonnet	105	121	108	111
Roof	133	149	136	139
Boot/Tail Gate	101	103	136	113
Tray (RH)	110	116	111	112
Tray (LH)	82	91	88	87
Front Bumper				
Rear Bumper
