รายงานผลตรวจสภาพรถยนต์

1024/0021-46

Ford Ranger 3.0 DOUBLE CAB Raptor 4WD

Nov 7, 2024

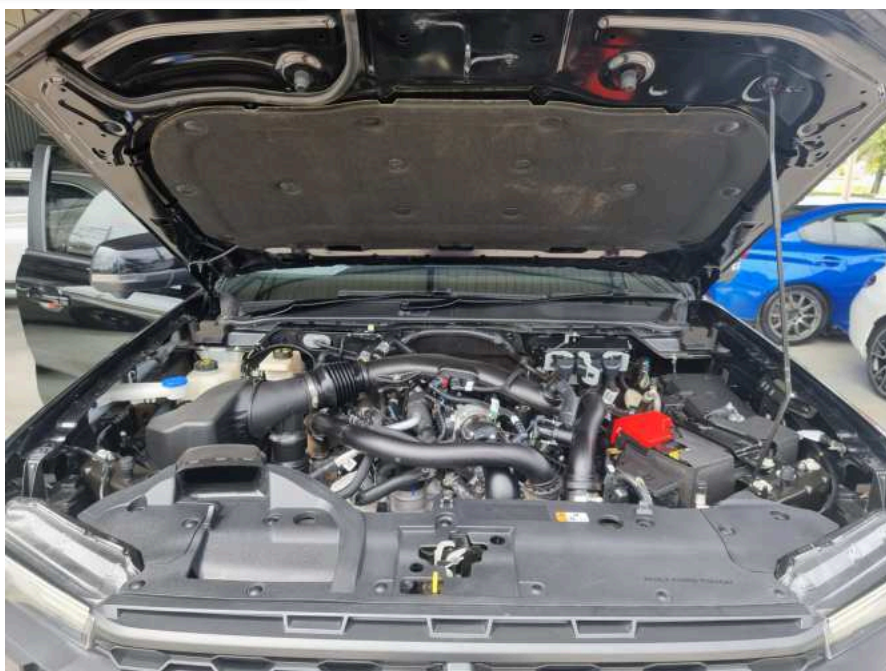
ภาพห้องเครื่อง

Voltage	12.43	V
Rating	700	CCA
Current	551	CCA
Internal resistance	4.91	mΩ
State of Charge	63	%
State of Health	59	%
Status	CAUTION
