I022/0168-62

Mitsubishi Triton 2.5 GL Pickup

INSPECTION
BY ONE2CAR

Vehicle Inspection Report สรุปผลการตรวจสภาพรถ (Inspection Summary)

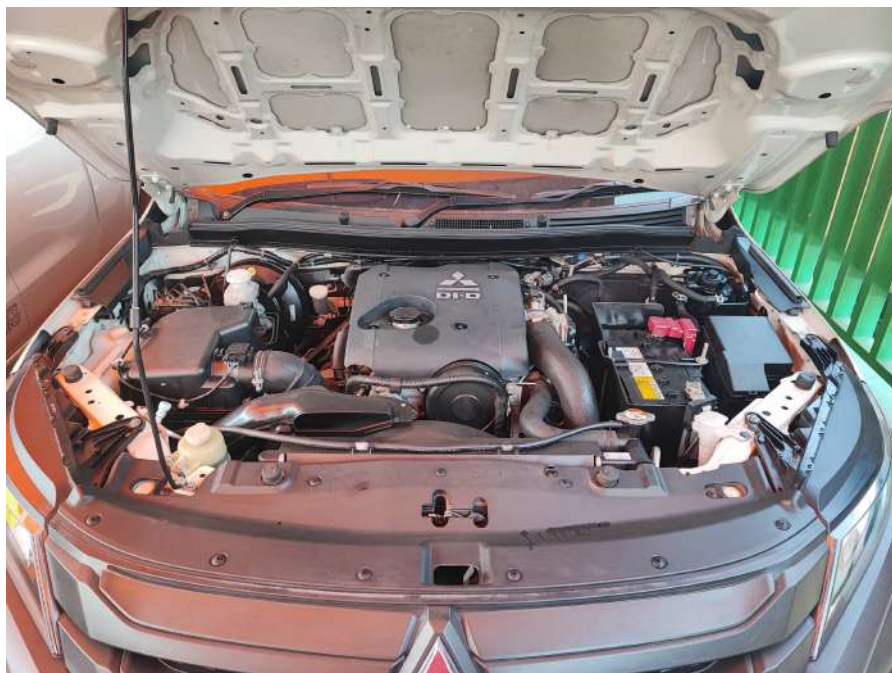
ภาพห้องเครื่อง

Voltage	12.65	V
Rating	600	CCA
Current	549	CCA
Internal resistance	4.92	mΩ
State of Charge	85	%
State of Health	81	%
Status	GREAT

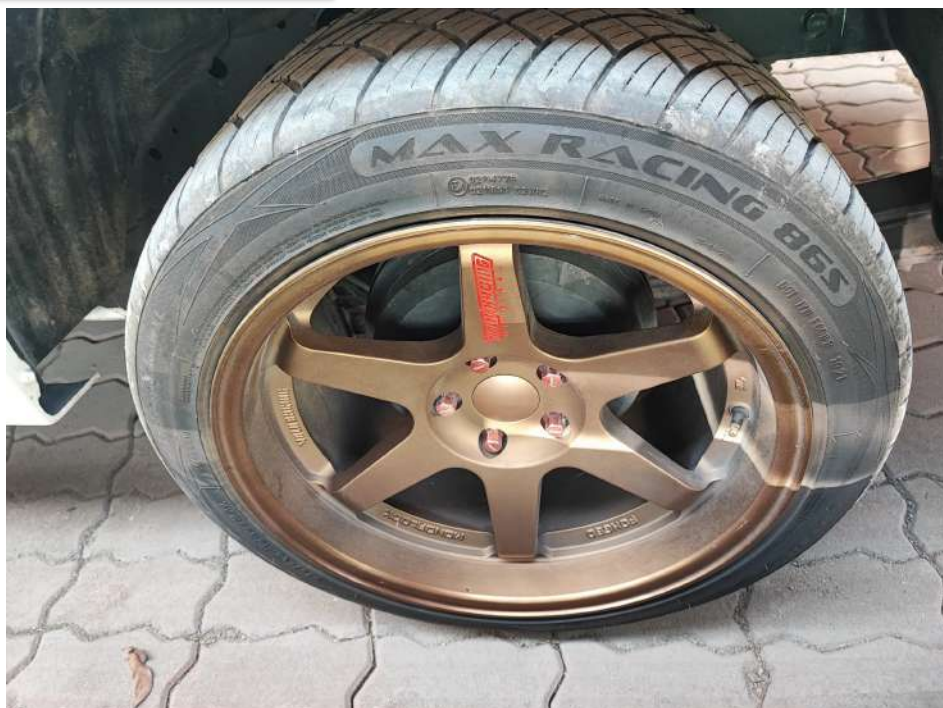
ขอบยาง ล้อ

20/21
