Vehicle Inspection Report

สรุปผลการตรวจสอบ (Inspection Summary)

ยี่ห้อ/รุ่น (Brand/Model): TOYOTA HILUX REVO G PRERUNNER SMARTCAB	วันที่ตรวจสอบรถยนต์ (Date of Inspection): 23.08.61
หมายเลขตัวถัง (VIN): MROGB8DC501108122	เลขคำขอบริการ (Job No.): I018/149-009
หมายเลขเครื่องยนต์ (Engine No.): 2GD8096165	Vehicle Picture:  
ปีที่ผลิต (Build Date): 2016	
สีรถ (Color): ขาว	
ระยะการใช้งาน (Mileage): 54,781 ก.ม.	
หมายเลขทะเบียน (No. Plate): 1ฒษ 5624	
วันครบกำหนดชำระภาษี (Registration Expiry): 25 ส.ค 62	
ชื่อลูกค้า (Customer Name): บริษัท แมคคอย ออโต้เอ็กซ์เพิร์ท จำกัด	
ที่อยู่ (Address):	
โทรศัพท์ (Tel):	
สถานที่ตรวจสอบรถ (Inspection Place): บริษัท แมคคอย ออโต้เอ็กซ์เพิร์ท จำกัด

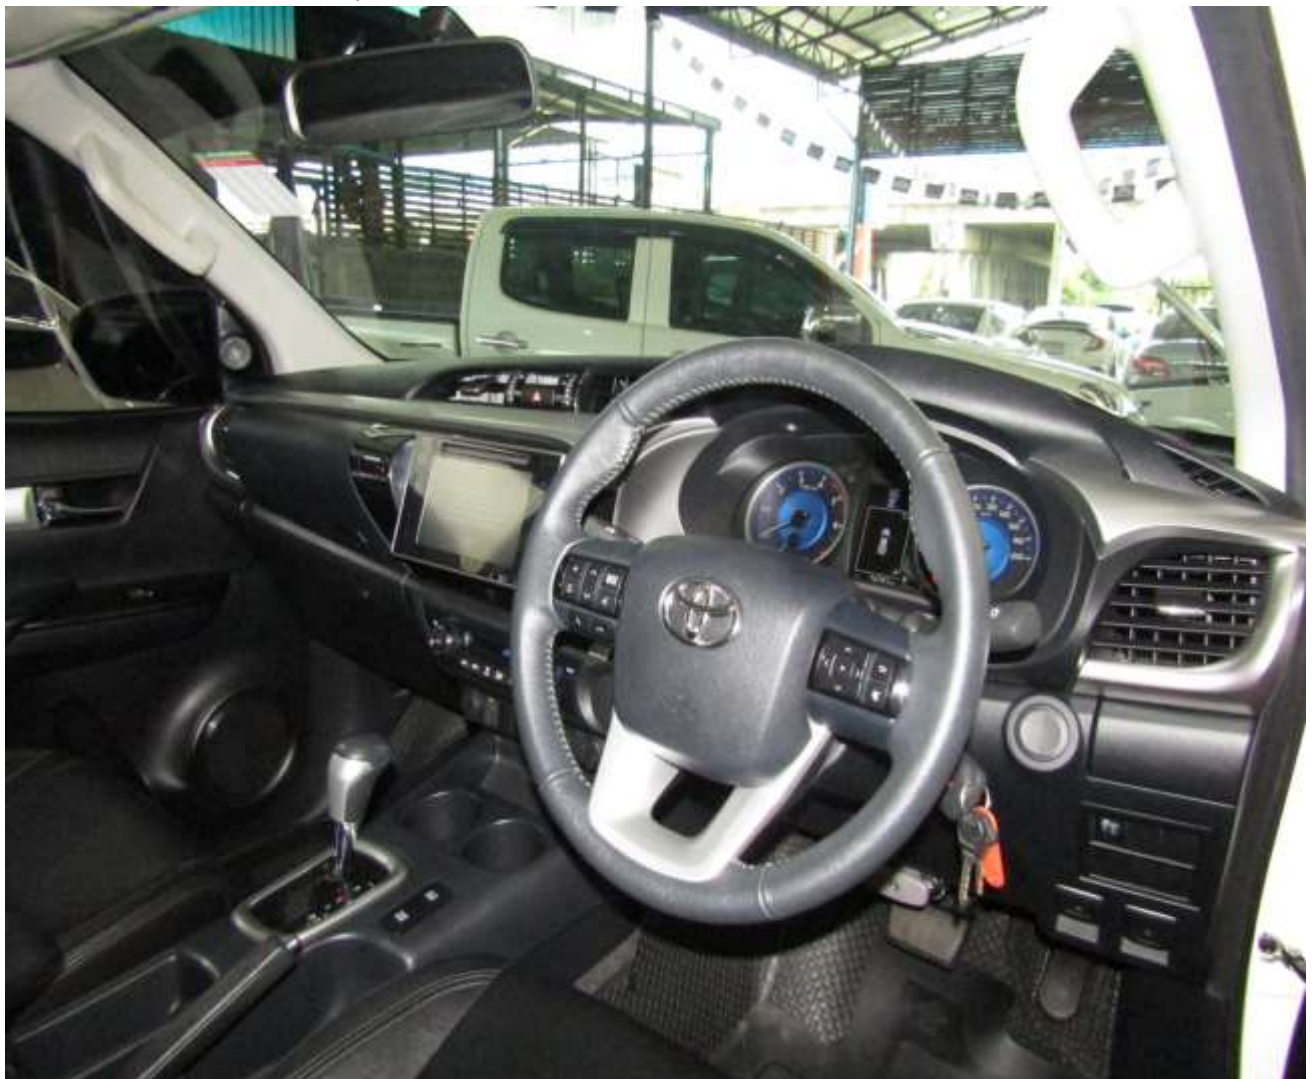
ภาพภายในด้านหน้า หลัง และ จุดบกพร่อง - Interior Visual Details (Front, Rear and/or Defect):

หน้าปัดและมาตรวัด ปกติ หรือ มีไฟ โชนหรือไม่มี Dash Warning Lights & Gauges	ไม่มีไฟโชน
 	การวินิจฉัยผ่านทาง OBD2 On-Board Diagnostics (OBD)	ปกติ
 	ระบบไฟส่องสว่าง All Lights System	ปกติ
 	สมุดคู่มือรถ Owner's Manual & Service Intervals	มีประจำรถ
 	อื่นๆ เพิ่มเติม เช่น กลิ่น เศษกระดาษ Odor and Other	N/A

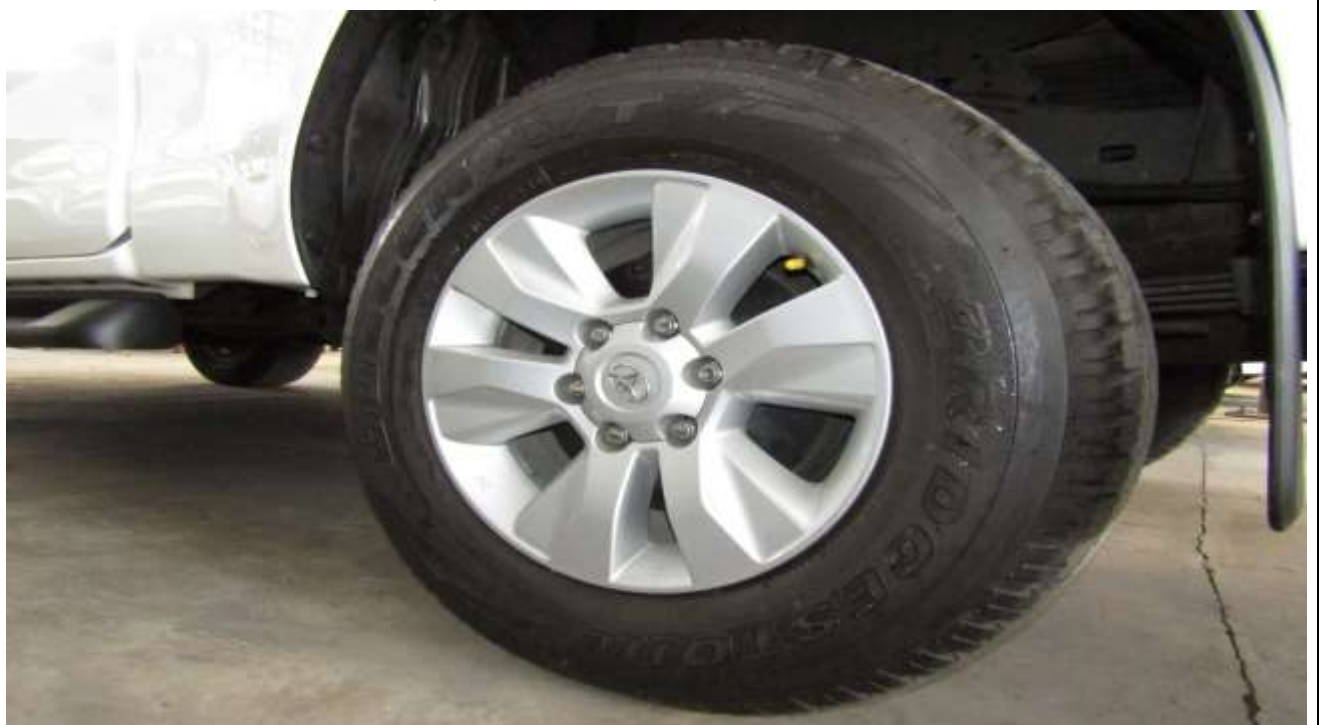
ภาพโดยรวมของยาง ล้อ และ เบรค - Tyres, Wheels & Brakes Visual Details:

จานดิสเบรค(หน้า/หลัง) Brake Discs (Front/Rear)	ควรเจียจานเบรคครั้งต่อไปที่เปลี่ยนผ้าเบรค

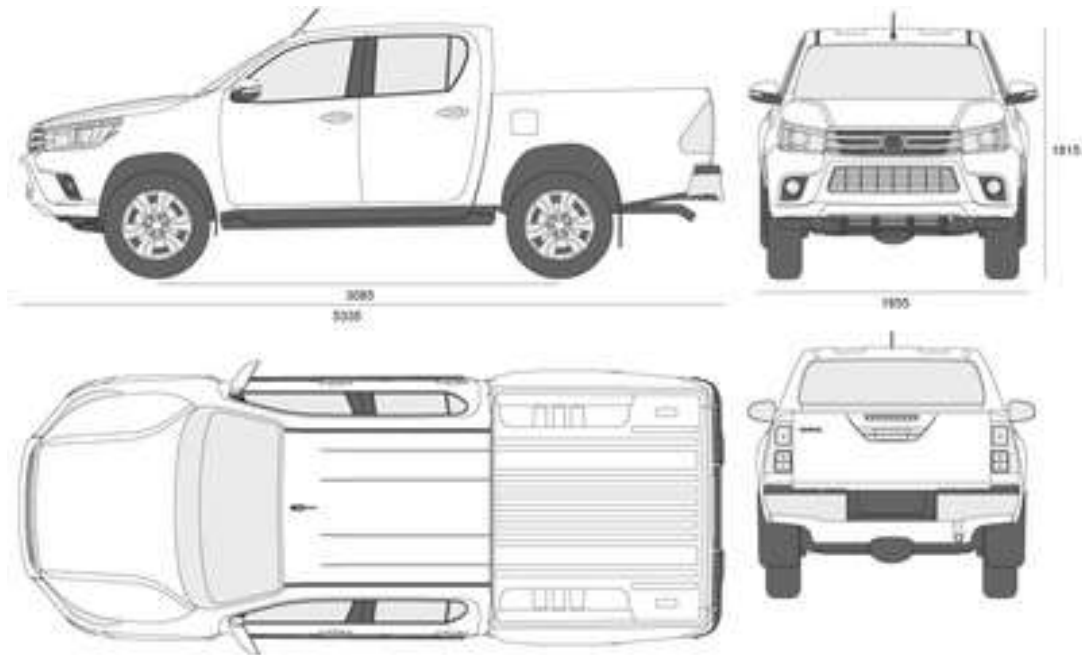
ความหนาสีรถกระบะ (ตอนเดียว, แค็บ และ 4 ประตู) - Paint Thickness on Pickup (Single Cab, Extend Cab and Double Cab):

ชิ้นส่วนยานยนต์ (Car Part)	ความหนาสี Paint Thickness (µm)			
	P1	P2	P3	Average
Front Wing (RH)	67	79	74	73
Front Wing (LH)	72	92	72	79
Front Door (RH)	65	78	78	74
Front Door (LH)	73	76	73	74
Rear Door (RH)				
Rear Door (LH)				
Extra Cab (RH)	97	88	88	91
Extra Cab (LH)	97	82	85	88

ชิ้นส่วนยานยนต์ (Car Part)	ความหนาสี Paint Thickness (µm)			
	P1	P2	P3	Average
Bonnet	75	78	79	77
Roof	62	74	77	71
Boot/Tail Gate	118	594	136	283
Tray (RH)	74	76	88	79
Tray (LH)	79	78	68	75
Front Bumper				
Rear Bumper
