1024/0166-7

Toyota Camry 2.5 G

INSPECTION
BY ONE2CAR

Vehicle Inspection Report

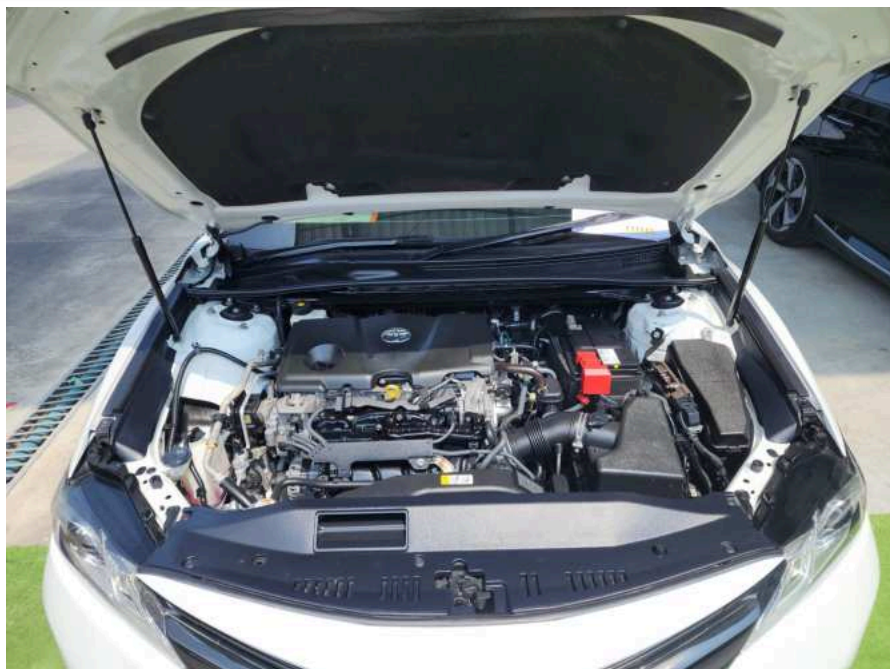
ภาพห้องเครื่อง

Voltage	12.04	V
Rating	600	CCA
Current	364	CCA
Internal resistance	7.67	mΩ
State of Charge	30	%
State of Health	37	%
Status	REPLACE

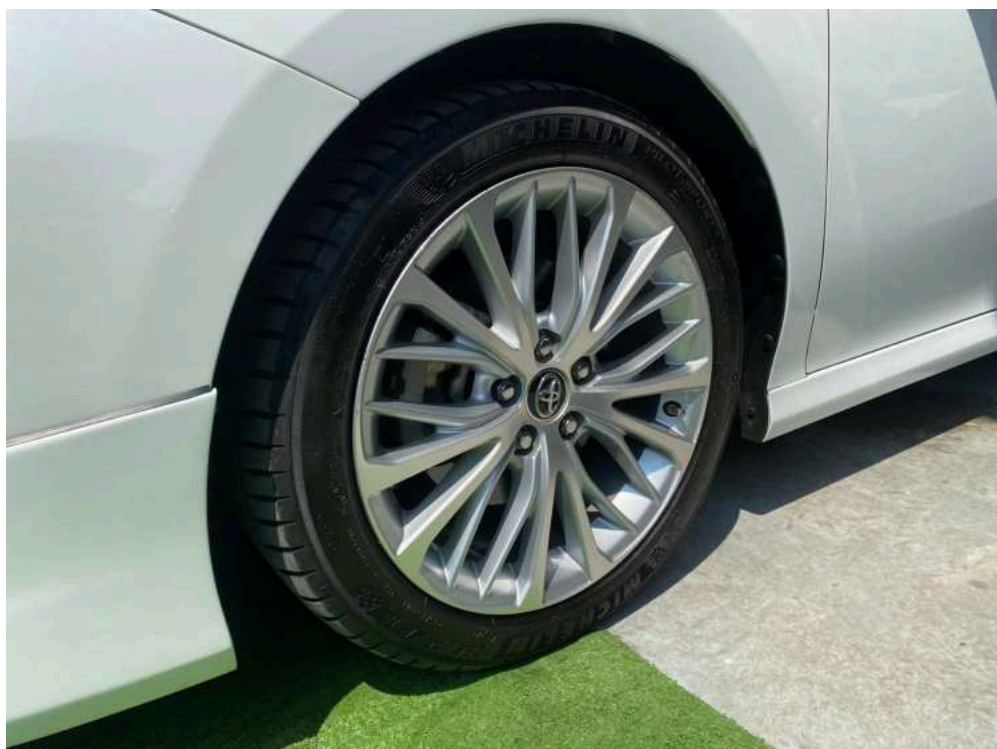
ขอบยาง ล้อ

31/21
