Vehicle Inspection Report

ยี่ห้อ/รุ่น (Make/Model): LEXUS GS300	วันที่ตรวจสอบรถยนต์ (Date of Inspection): 29.8.60
เลขตัวถัง (VIN): JTHBG96S805008186	เลขคำขอบริการ (Job No.): I017/032-021
เลขเครื่องยนต์ (Engine No.): 3GR-0095868	Vehicle Picture:
ปีผลิต (Build Date): 2005

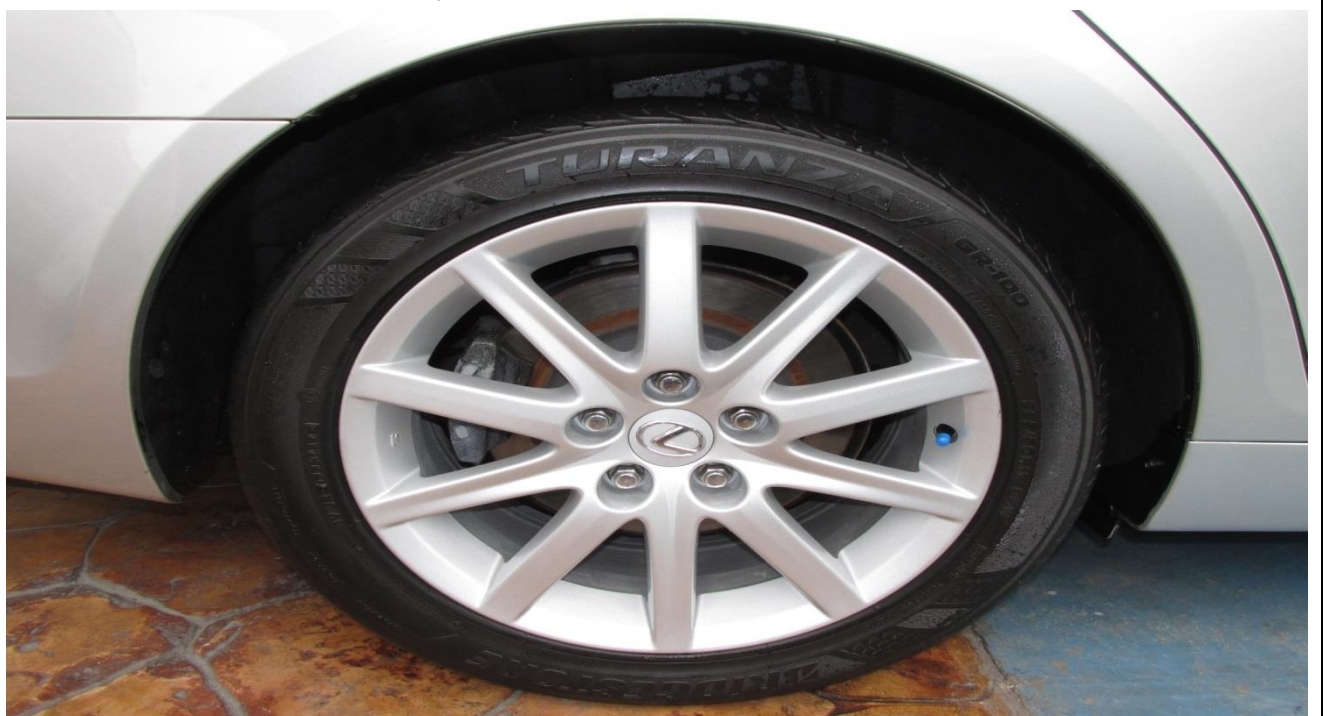
ภาพโดยรวมของยาง ล้อ และ เบรค - Tyres, Wheels & Brakes Visual Details:

สภาพยางรถยนต์, เดือน/ปี ผลิต Tyres Appearance, Year	ปียางผลิต 3414 ยางสภาพพอใช้แนะนำให้เปลี่ยนใหม่
 	สภาพล้อรถ Wheel Rims Appearance	สภาพดีตามอายุการใช้งาน
 	ยางอะไหล่ และล้อ Spare Tyre & Rim	มีประจำรถ
 	ก้ามเบรค และท่อน้ำมัน Brake Hose Callipers & Pipes	สภาพปกติไม่พบการรั่วซึม
 	ผ้าเบรค (หน้า/หลัง) Brake Pads (Front/Rear)	สภาพดีตามอายุการใช้งาน

จานเบรค Brake Discs (Front/Rear)	ควรเจียจานเบรคครั้งต่อไปที่เปลี่ยนผ้าเบรค
 	ดรัมเบรคล้อหลัง Brakes and Drums any No Leakage	N/A
