เลขคำขอบริการ (Job No.) :: I022/0079-1

Jun 30, 2022

MITSUBISHI Attrage 1.2 GLX AT

# Vehicle Inspection Report สรุปผลการตรวจสภาพรถ (Inspection Summary)

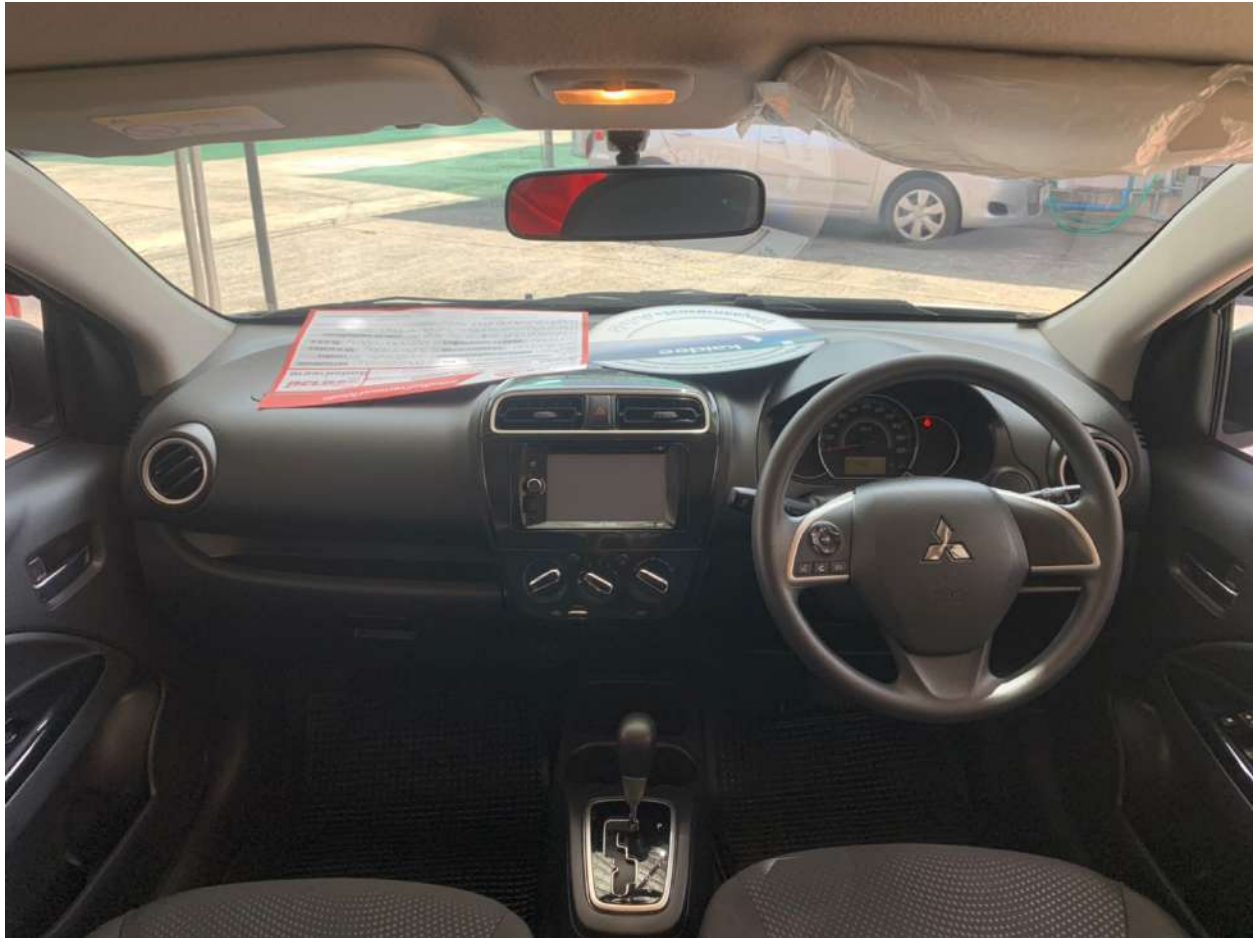
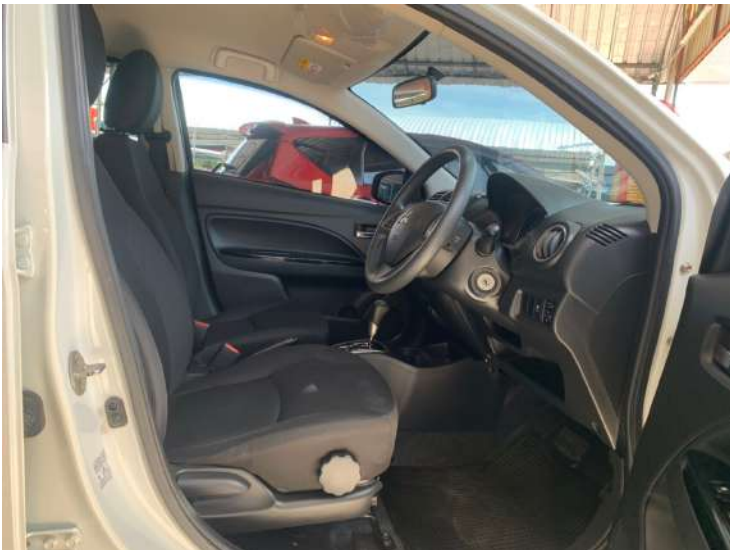
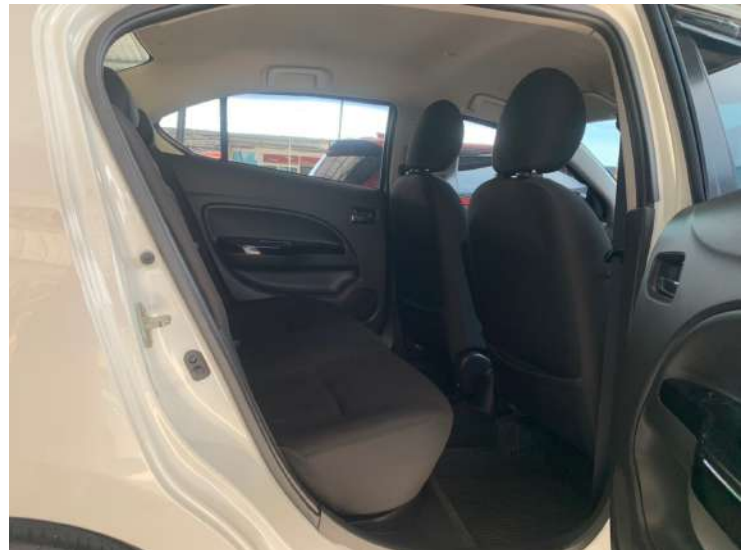
### ภาพภายใน

รถสภาพดี โครงสร้างไม่เคยมีอุบัติเหตุ ไม่เคยจมน้ำ และไฟไหม้

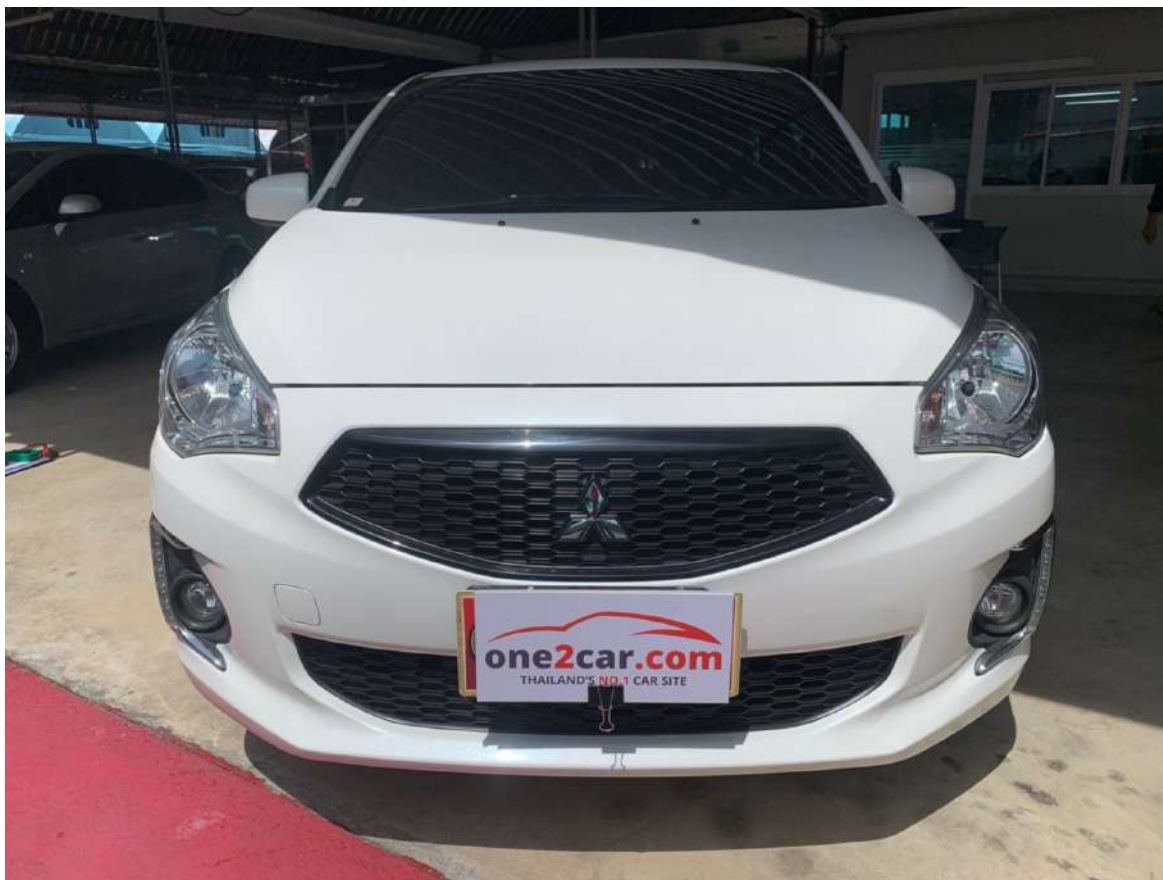
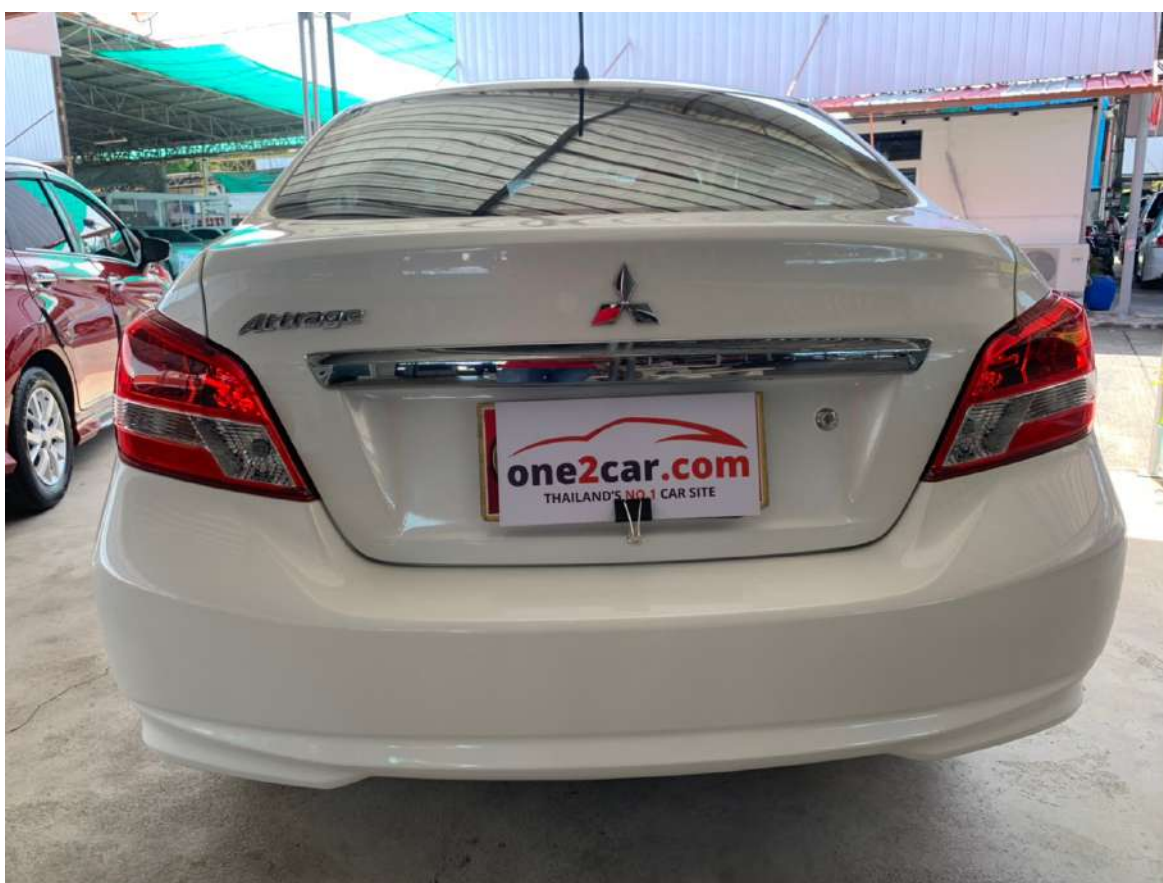
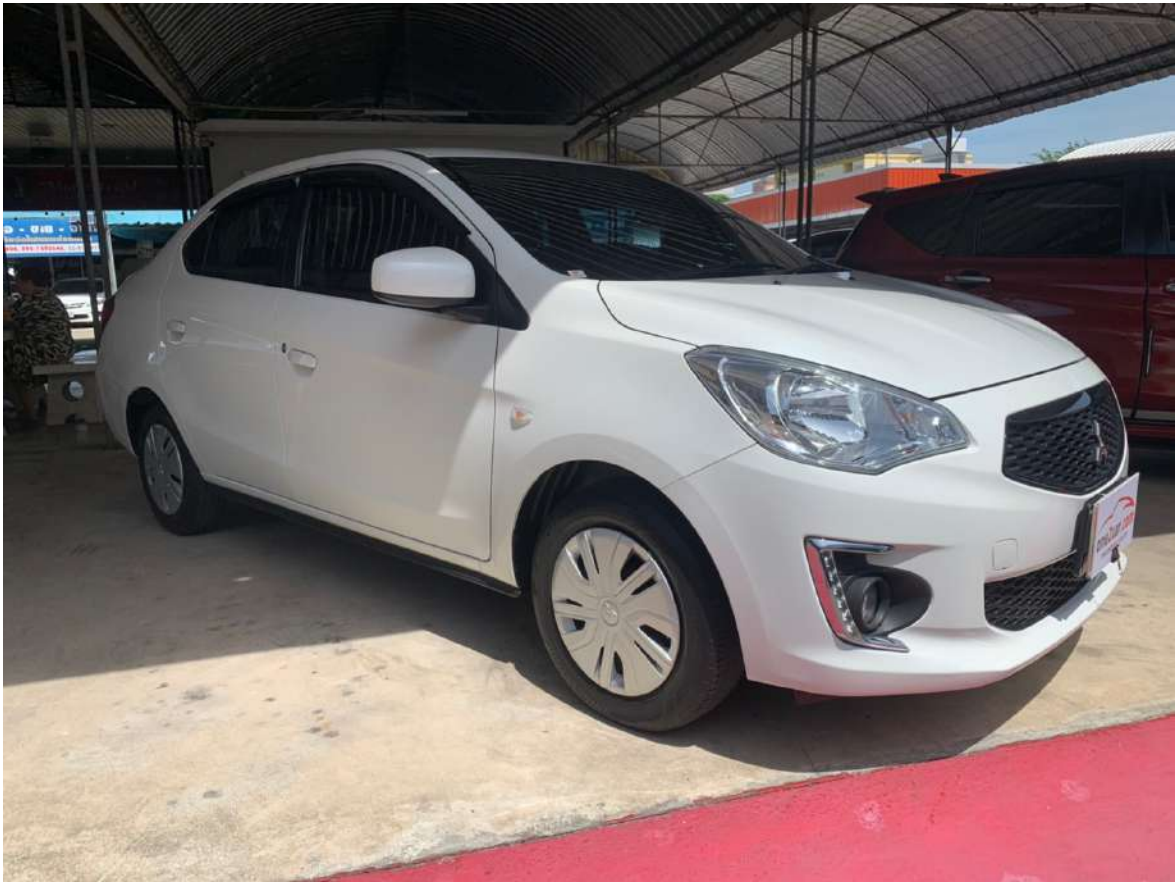
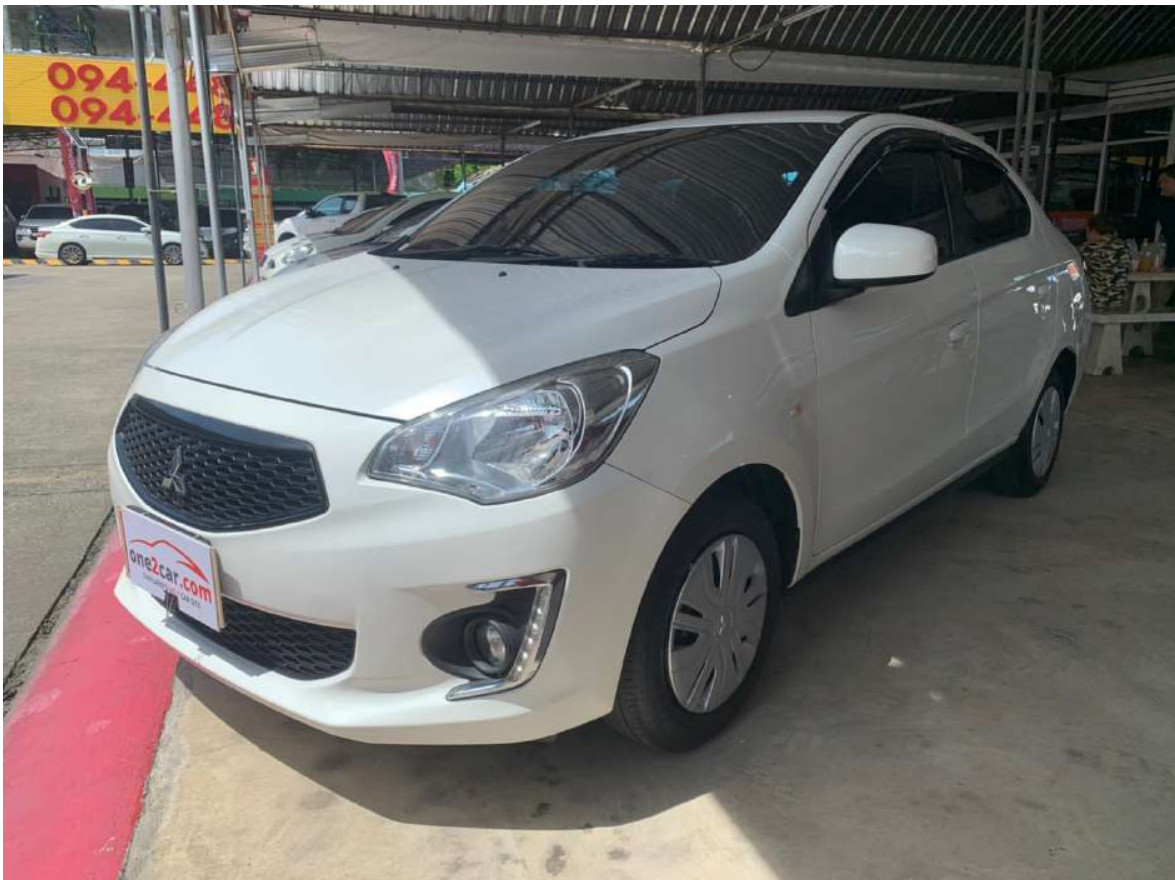
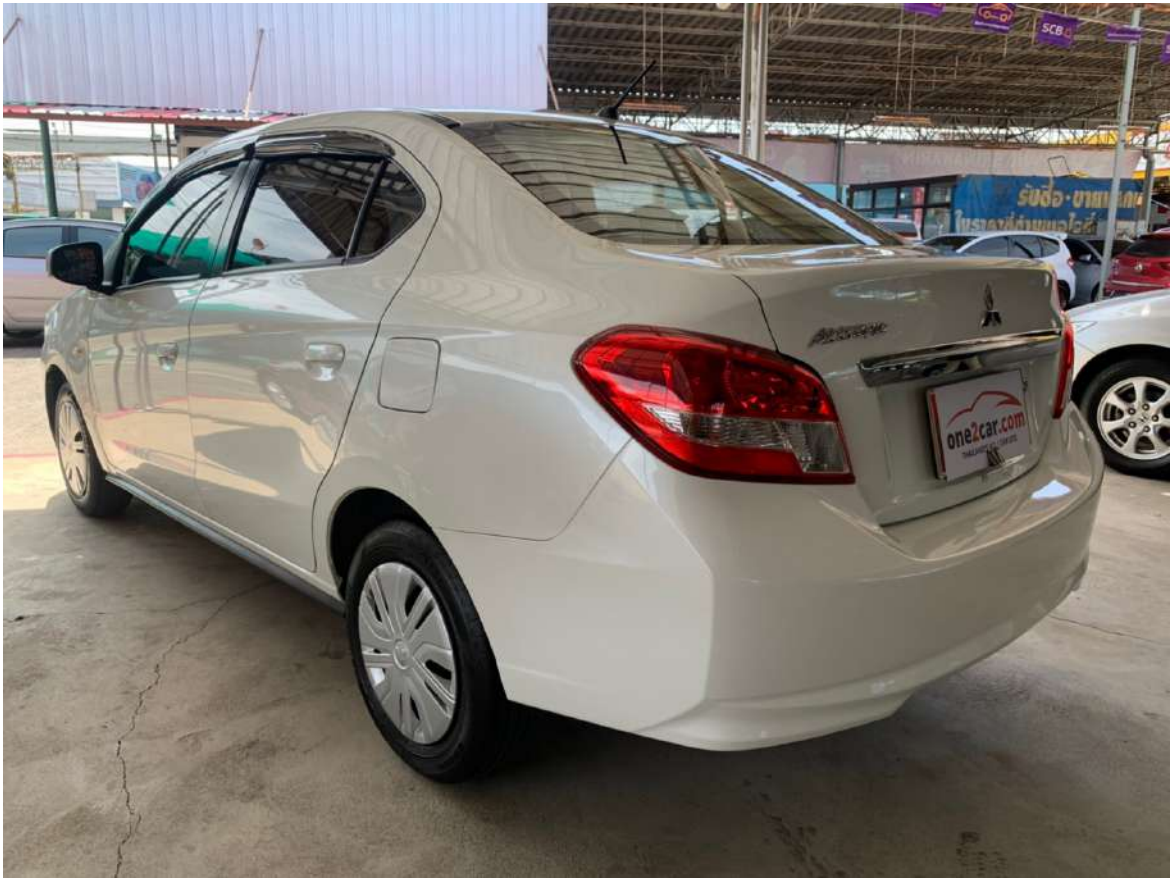
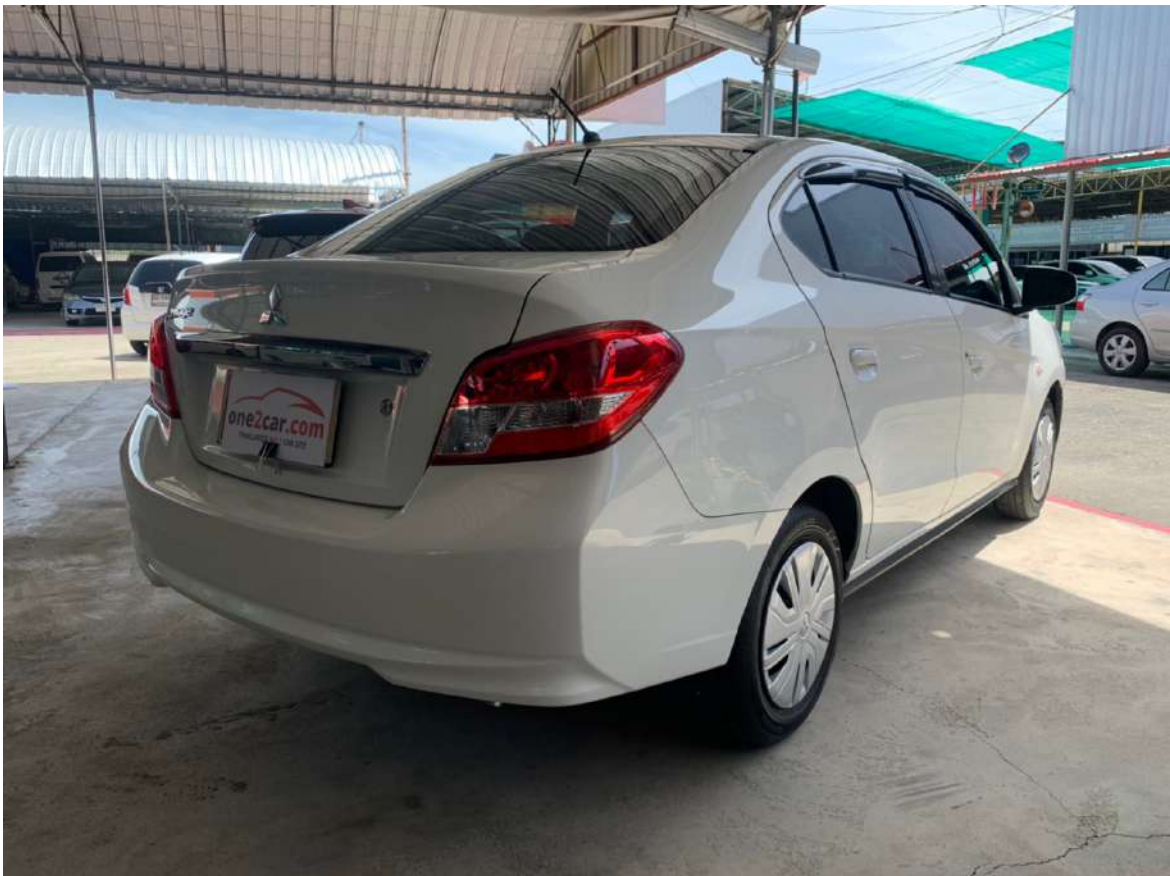
### ภาพภายนอก

รถสภาพดี โครงสร้างไม่เคยมีอุบัติเหตุ ไม่เคยจมน้ำ และไฟใหม่

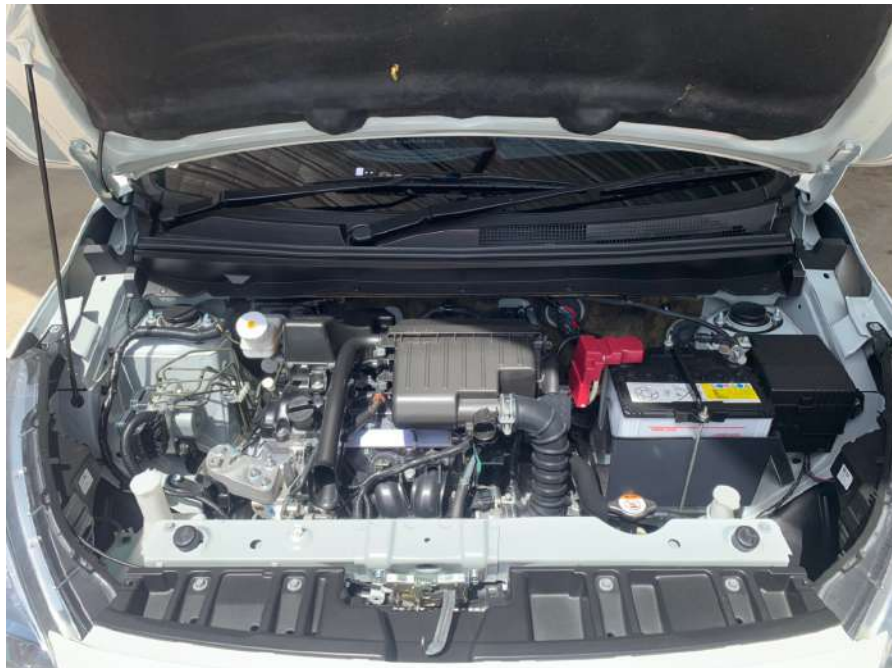
#### ภาพห้องเครื่อง

รถสภาพดี โครงสร้างไม่เคยมีอุบัติเหตุ ไม่เคยจมน้ำ และไฟไหม้

Voltage	12.27	V
Rating	600	CCA
Current	303	CCA
Internal resistance	9.22	mΩ
State of Charge	58	%
State of Health	25	%
Status	REPLACE

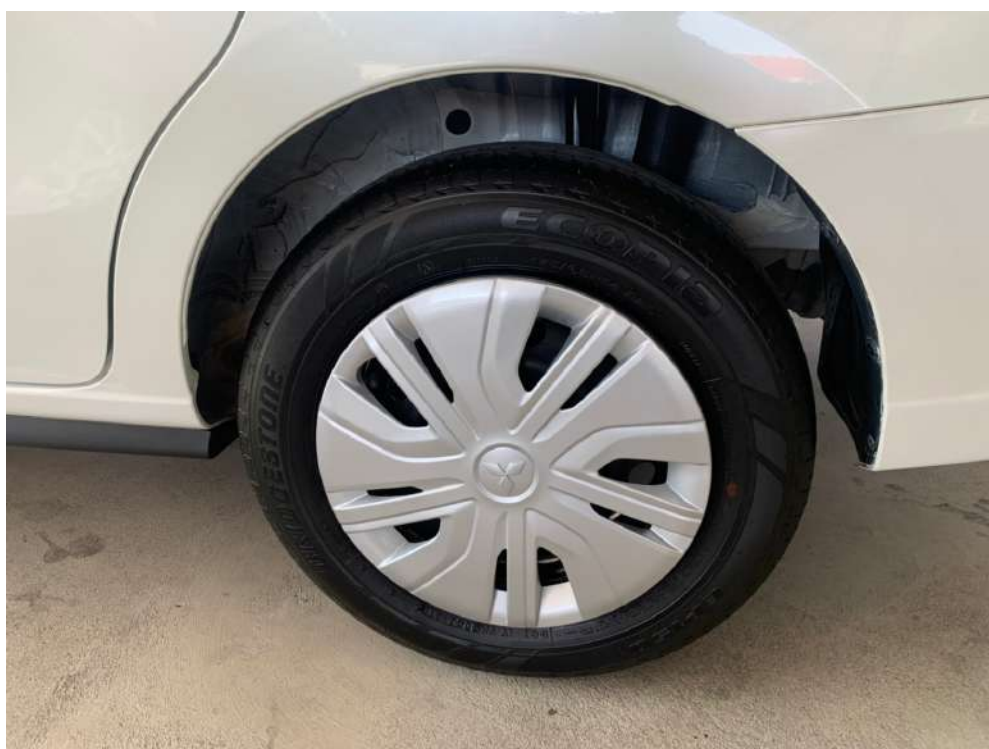
### ขอบยาง ล้อ

รายการตรวจ 8 รายการ	สถานะ
5.1 สภาพยางรถยนต์, สัปดาห์/ปี ผลิต Tires Appearance, Year	พอใช้ (Fair)
5.2 สภาพล้อ, ฝาครอบล้อ Wheel Rims Appearance	ดี (Good)
5.3 ล้อและยางอะไหล่ Spare Tire & Rim	ดี (Good)
5.4 คาลิเปอร์เบรค และท่อน้ำมัน Brake Hose Callipers & Pipes	ดี (Good)
5.5 ผ้าดีสเบรค (หน้า/หลัง) Brake Pads (Front/Rear)	ดี (Good)
5.6 จานดีสเบรค(หน้า/หลัง) Brake Discs (Front/Rear)	ดี (Good)
5.7 ทรัมเบรคล้อหลัง Brakes and Drums any No Leakage	ดี (Good)
5.8 การทำงานของเบรคมือ Park Brake function	ดี (Good)

ยางสภาพดี ปี 4318
