I024/0125-5

Volkswagen Caravelle 2.0 TDi Comfortline

Apr 5, 2024

Vehicle Inspection Report สรุปผลการตรวจสภาพรถ (Inspection Summary)

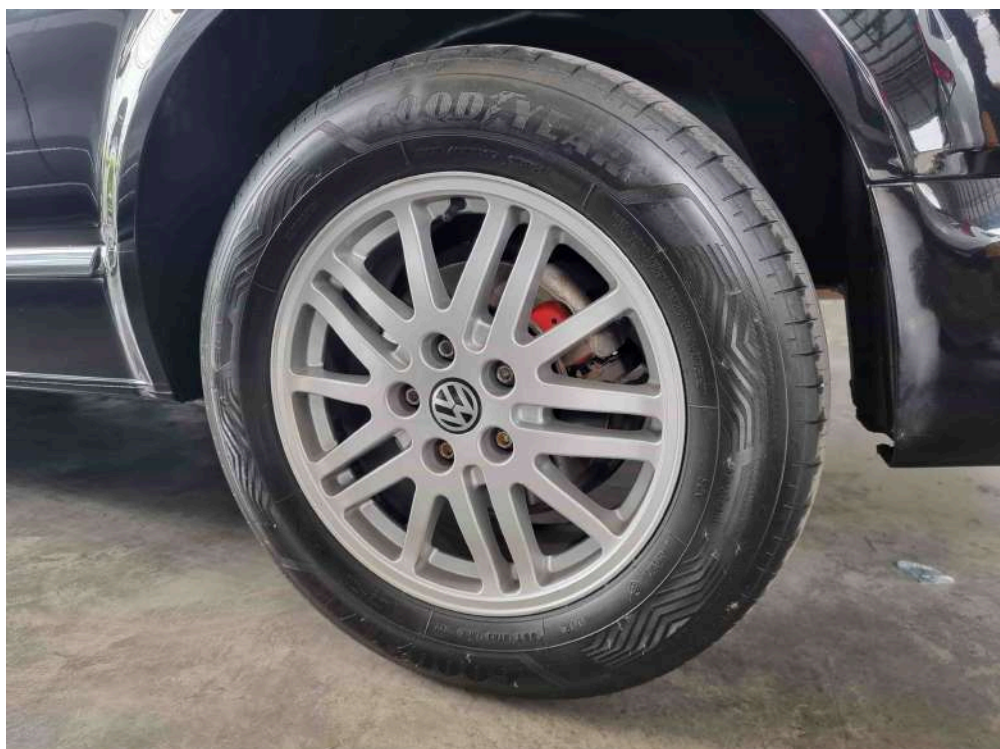
ขอบยาง ล้อ

01/22
