Vehicle Inspection Report

ยี่ห้อ/รุ่น (Brand/Model): SUZUKI SWIFT RX	วันที่ตรวจสอบรถยนต์ (Date of Inspection): 11.09.61
หมายเลขตัวถัง (VIN): MMSHZC72500176013	เลขคำขอบริการ (Job No.): IO18/161-002
หมายเลขเครื่องยนต์ (Engine No.): K12BS179082	Vehicle Picture:  
ปีที่ผลิต (Build Date): 2015	
สีรถ (Color): ขาว	
ระยะการใช้งาน(Mileage): 39,634 ก.ม.	
หมายเลขทะเบียน (No. Plate): 4กม 9028	
วันครบกำหนดชำระภาษี (Registration Expiry): 25 พ.ย 61	
ชื่อลูกค้า (Customer Name): วรชัย คาร์	
ที่อยู่(Address): ถนนบรมราชชนนี	
โทรศัพท์ (Tel):	
สถานที่ตรวจสอบรถ (Inspection Place): ศูนย์รวมรถยนต์ ธนโชติ 1112

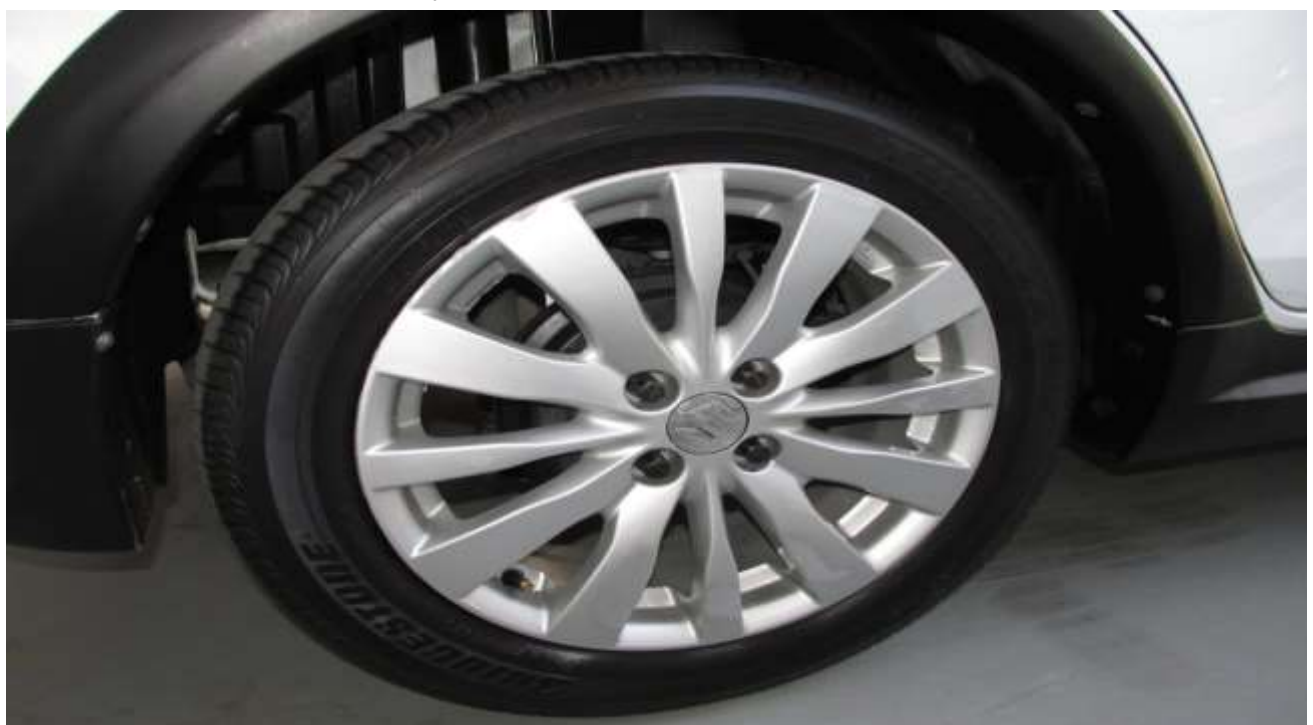
ภาพโดยรวมของยาง ล้อ และ เบรค - Tyres, Wheels & Brakes Visual Details:

ผ้าดิสเบรค (หน้า/หลัง) Brake Pads (Front/Rear)	สภาพตามอายุการใช้งาน

จานดิสเบรค(หน้า/หลัง) Brake Discs (Front/Rear)	ควรเจียจานเบรคครั้งต่อไปที่เปลี่ยนผ้าเบรค
