# Vehicle Inspection Report

## สรุปผลการตรวจสอบ (Inspection Summary)

| ยี่ห้อ/รุ่น (Brand/Model): HONDA CR-V | วันที่ตรวจสอบรถยนต์ (Date of Inspection): 2.8.61 |
| หมายเลขตัวถัง (VIN): MRHRM2830DP101172 | เลขคำขอบริการ (Job No.): I018/135-005 |

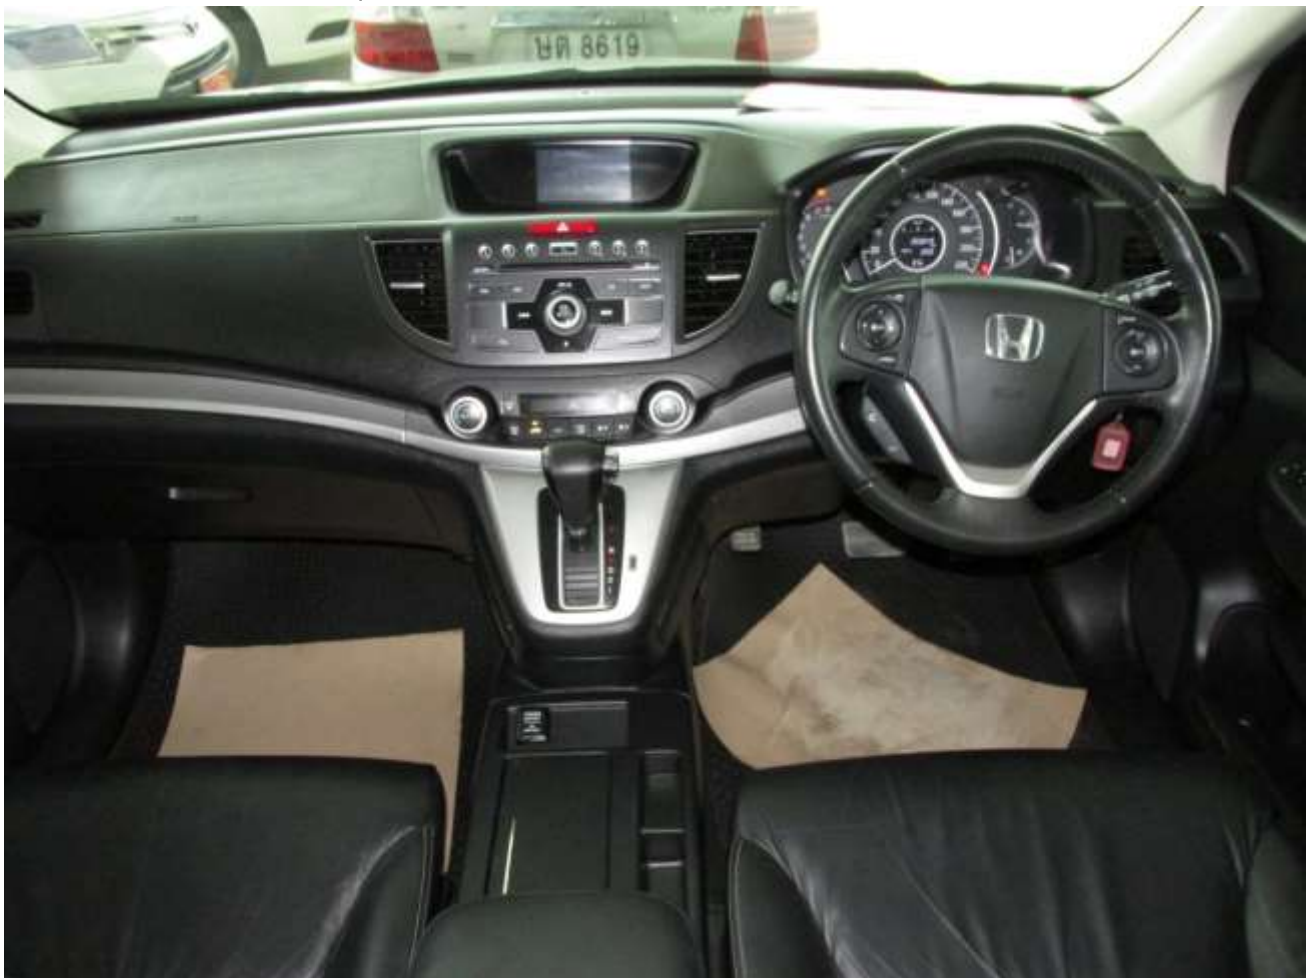
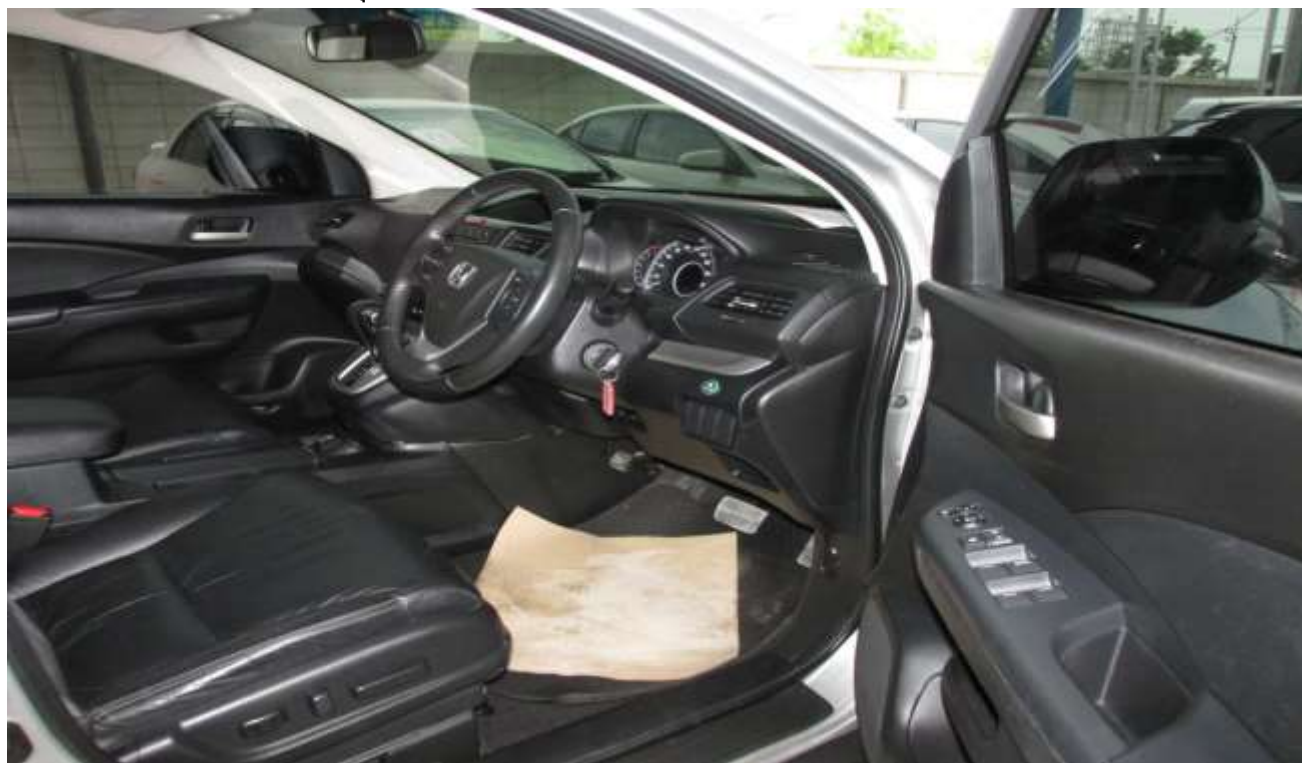
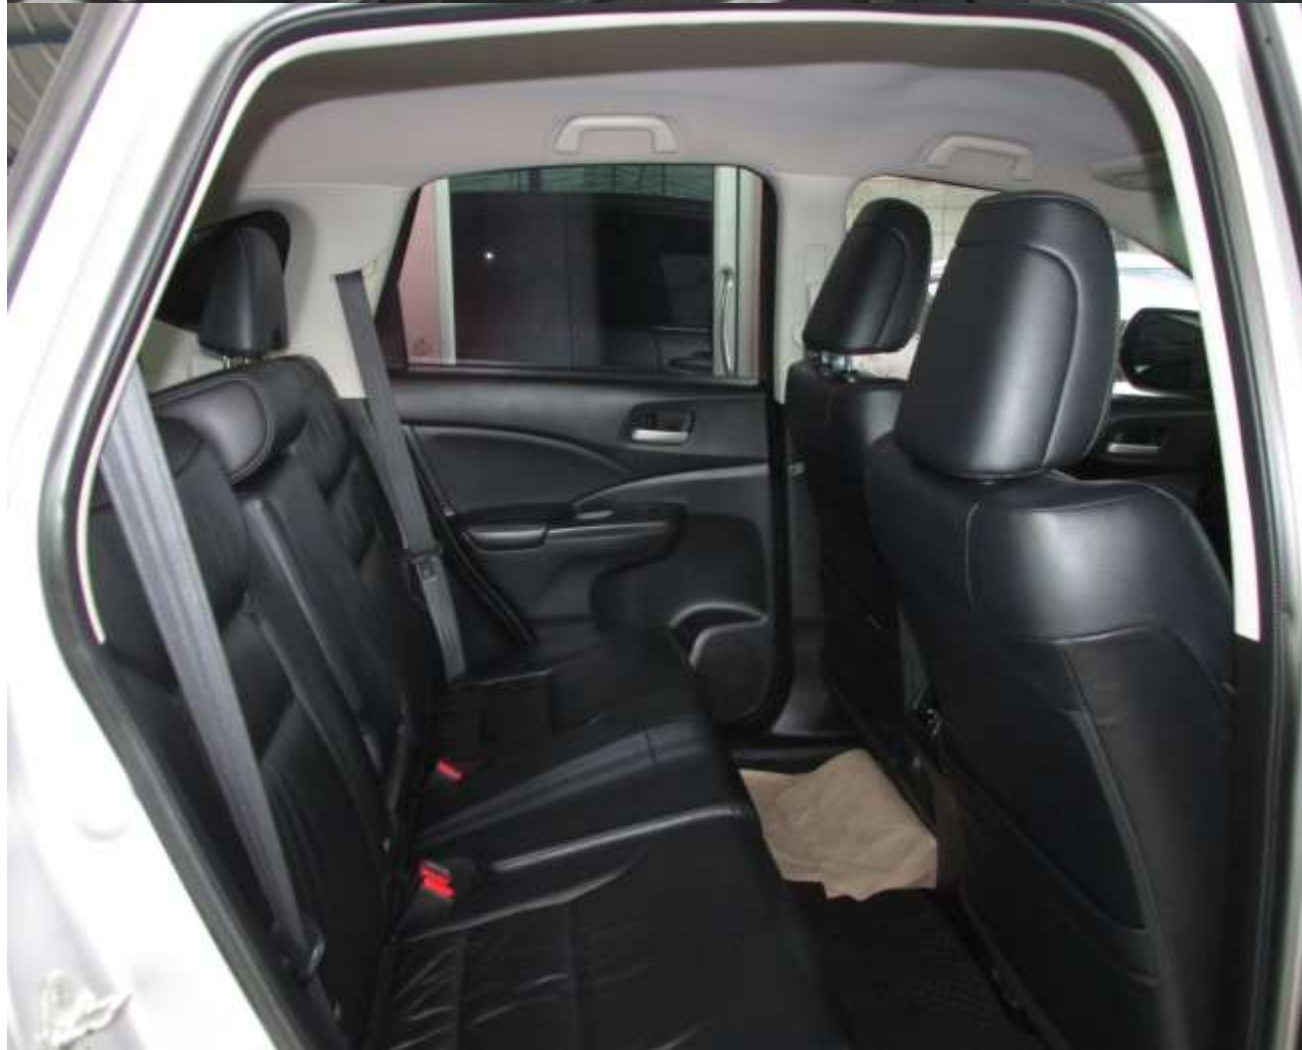
| | ที่นั่ง สภาพ<br>Seat Appearance | สภาพดีตามอายุการใช้งาน |
| | เข็มขัดนิรภัย<br>Seat Belts | สภาพดีตามอายุการใช้งาน |
| | แผงคอนโซลหน้า<br>Other Trims | สภาพดีตามอายุการใช้งาน |

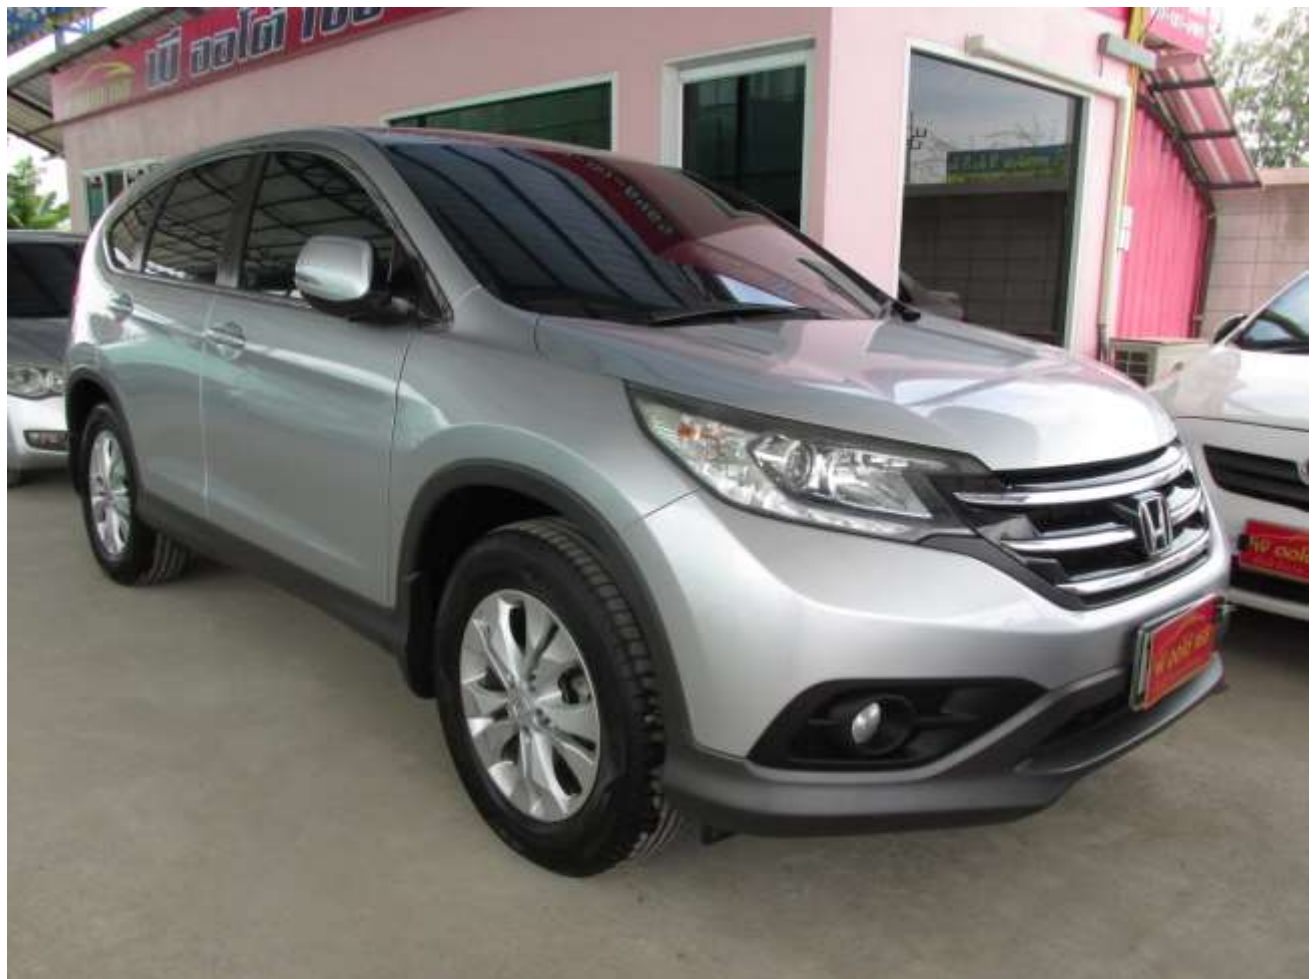
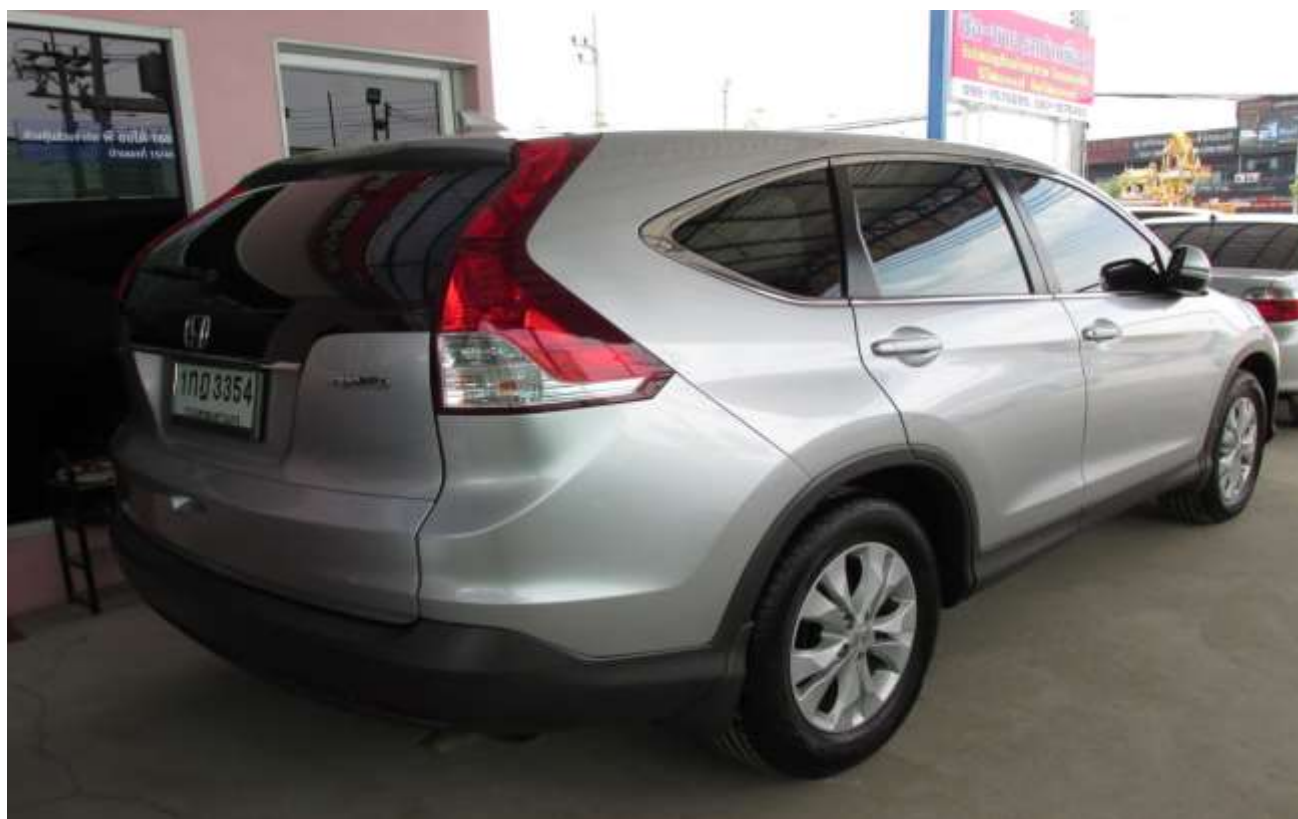
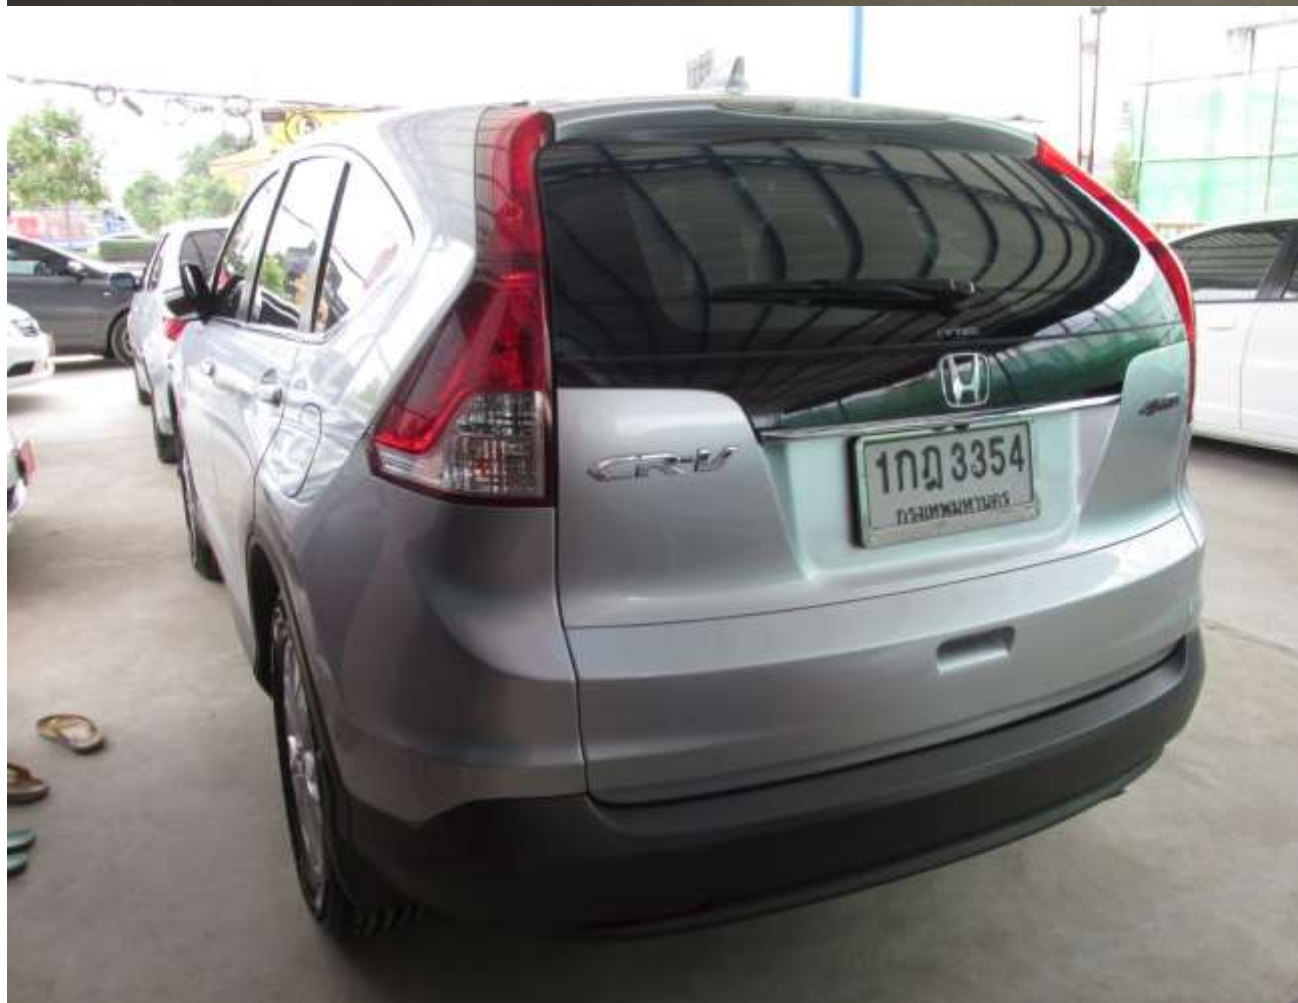
| | สภาพรวมของโครงสร้างแชสซี<br>Chassis Frames & Members<br>Appearance | สภาพดี |
| | สภาพใต้ท้องรถและอุปกรณ์ใต้ท้องรถ<br>Under Body and Parts<br>Appearance | สภาพดีตามอายุการใช้งาน |

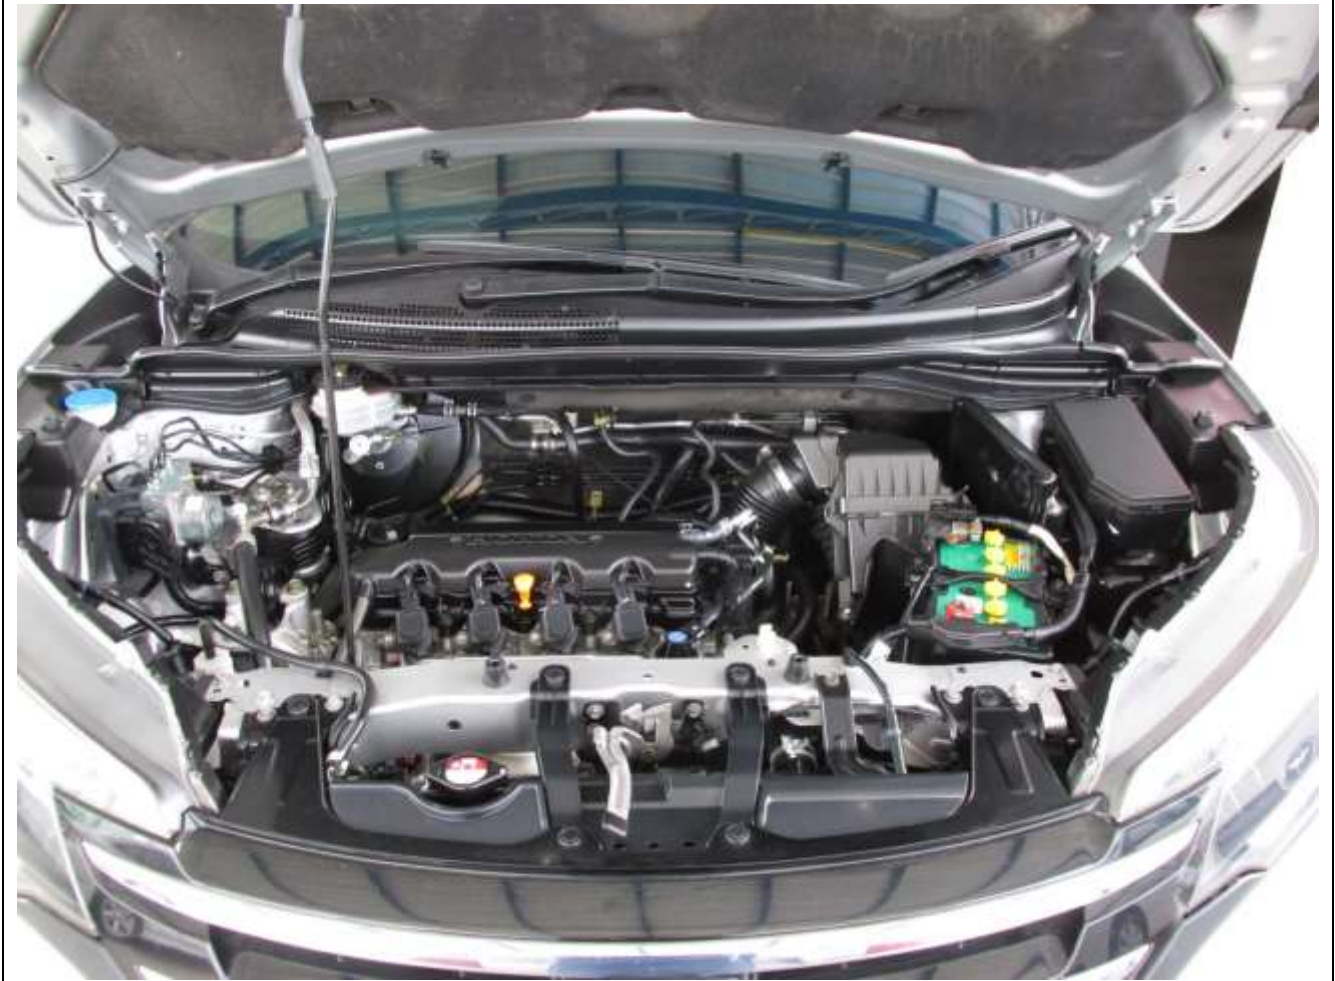
| | เครื่องยนต์ไม่พบการรั่วซึม<br>No any leak on engine | ใช่ |

| <div><div></div><div>X</div><div></div><div></div></div> | การทดสอบ แบตเตอรี่<br>Battery Test | Battery Test | | Charging System Test at 2000 rpm | |
| | | Status | Caution | Max. Load Voltage | 13.88 |

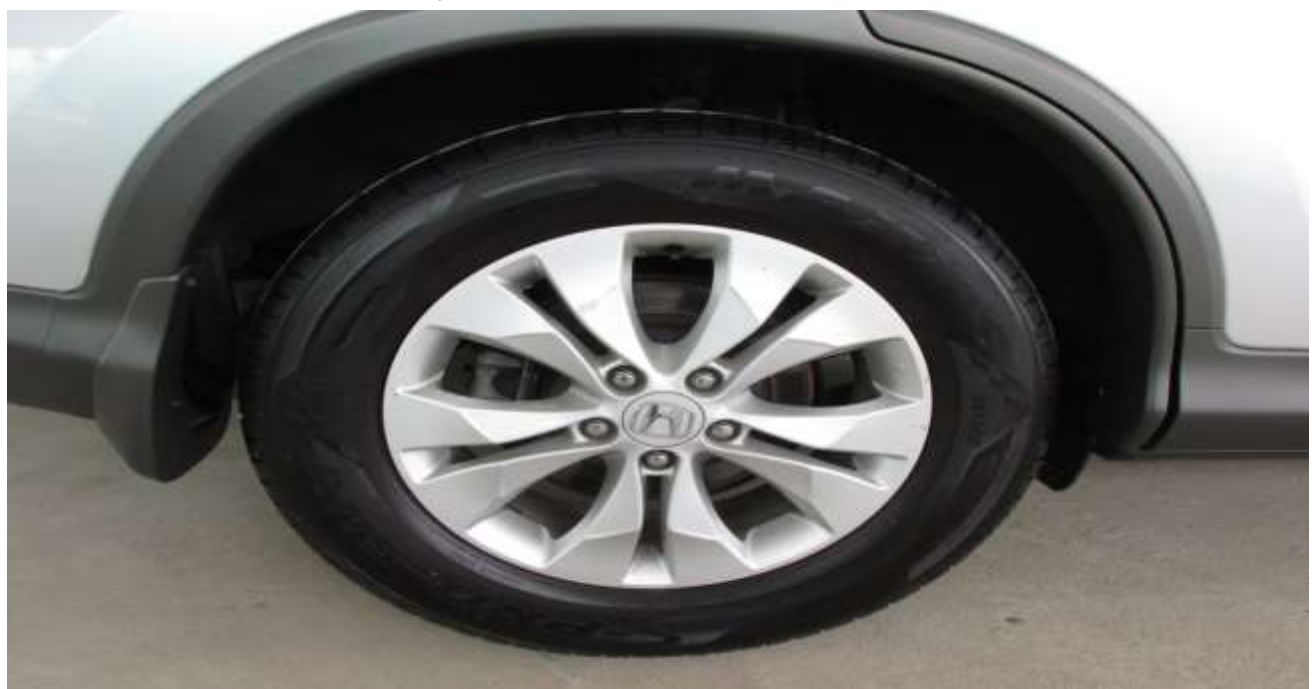
| | สภาพยางรถยนต์, สปีดคาร์/ปี ผลิต<br>Tyres Appearance, Year | 2018 สภาพดีตามอายุการใช้งาน |
| | ผ้าดิสเบรค (หน้า/หลัง)<br>Brake Pads (Front/Rear) | สภาพดีตามอายุการใช้งาน |

| | จานดิสเบรค(หน้า/หลัง)<br>Brake Discs (Front/Rear) | ควรเจียจานเบรคครั้งต่อไปที่เปลี่ยนผ้าเบรค |

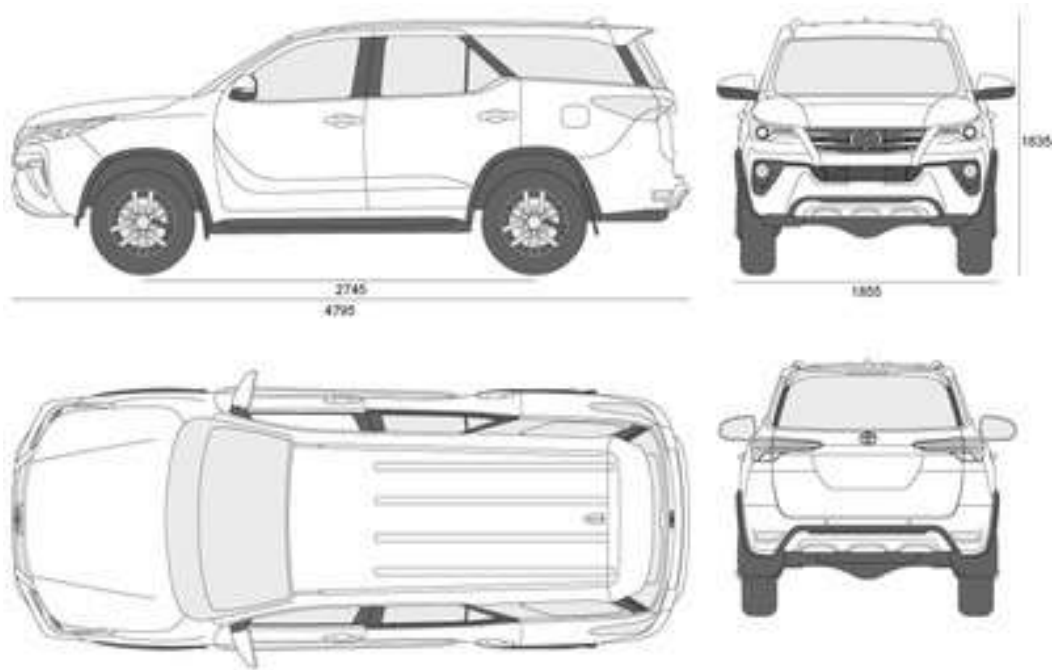
ความหนาสีรอบรถ SUV, MPV - Paint Thickness on SUV, MPV vehicle:

| ชิ้นส่วนยานยนต์ | ความหนาสี Paint Thickness (µm) | | | |
|---|---|---|---|---|
| Front Wing (RH) | 189 | 149 | 156 | 165 |

| ชิ้นส่วนยานยนต์ | ความหนาสี Paint Thickness (µm) | | | |
|---|---|---|---|---|
| Bonnet | 142 | 121 | 137 | 133 |
| Roof | 69 | 90 | 87 | 82 |
