1024/0231-10

Mercedes-Benz CLA250 AMG 2.0 Dynamic

Jun 6, 2024

Vehicle Inspection Report สรุปผลการตรวจสภาพรถ (Inspection Summary)

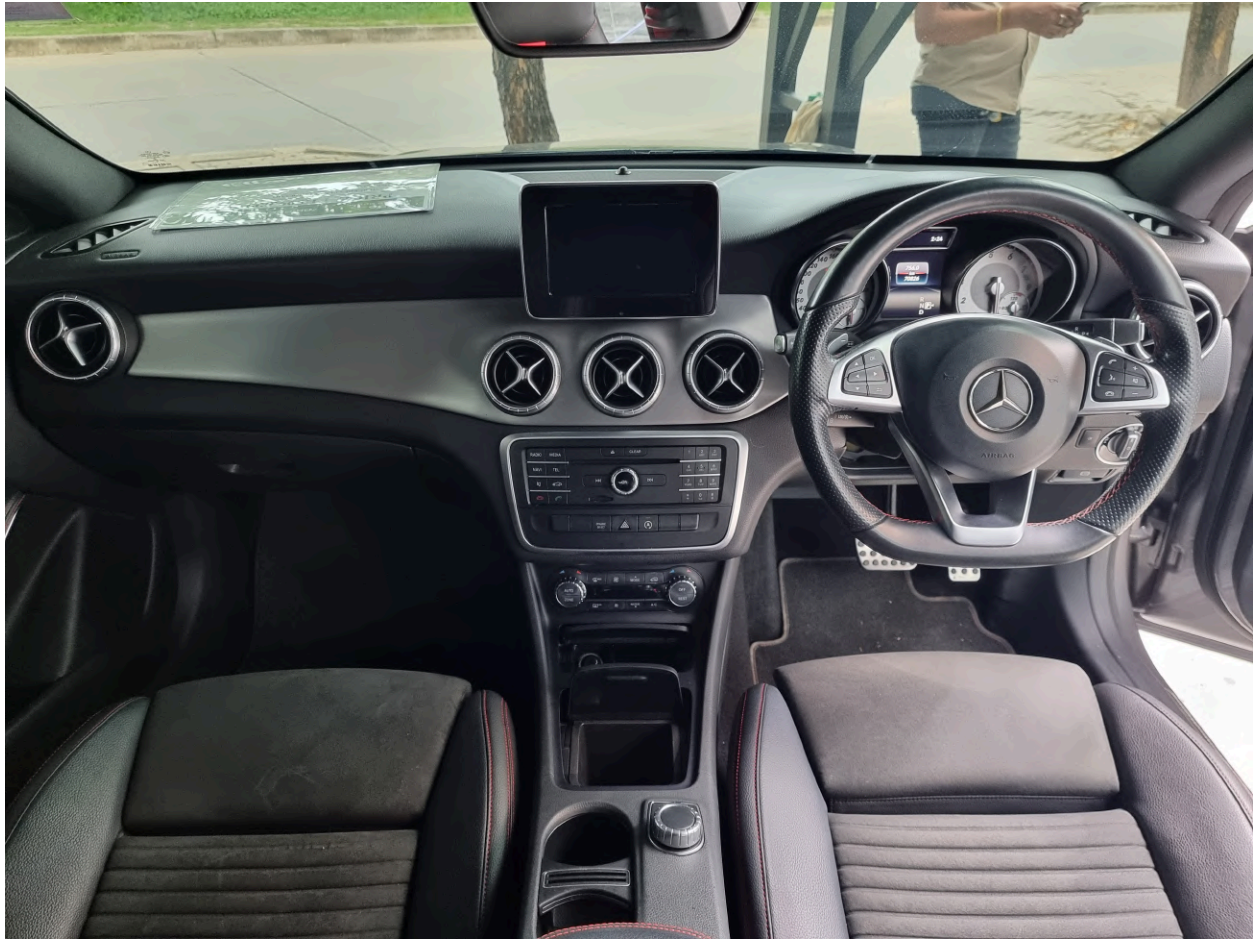
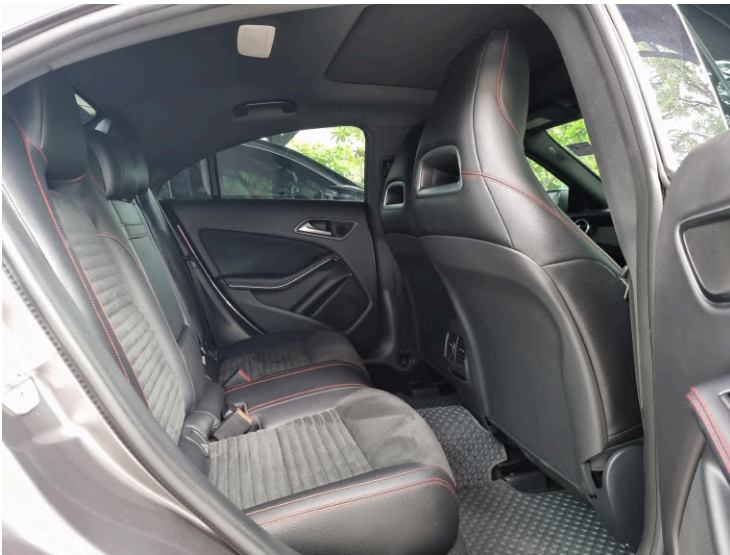
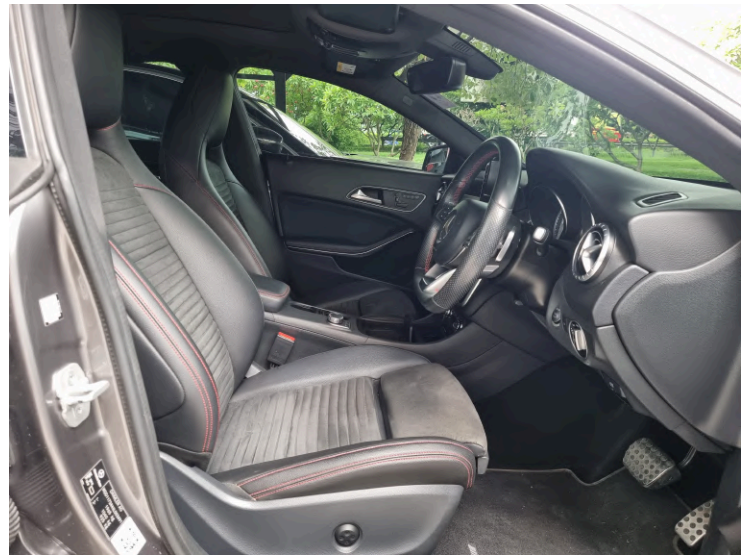
ภาพภายใน

ประเมินสภาพรวม: ผ่าน
อุปกรณ์หลัก/อุปกรณ์เสริมขณะขับชี้:

- ✓ ระบบปรับอากาศ [ผ่าน]
- ✓ ไฟส่องสว่าง [ผ่าน]
- ✓ ไฟเลี้ยว/ไฟฉุกเฉิน [ผ่าน]
- ✓ หน้าปัดและมาตรวัด [ผ่าน]
- ✓ เข็มชี้ดิรภัย [ผ่าน]
- ✓ แตร [ผ่าน]
- ✓ เครื่องเล่นเพลง [ผ่าน]
- ✓ ระบบปิดน้ำฝน [ผ่าน]
- ✓ เบาะนั่งยึดแน่น [ผ่าน]
- ✓ กระจกไฟฟ้า [ผ่าน]

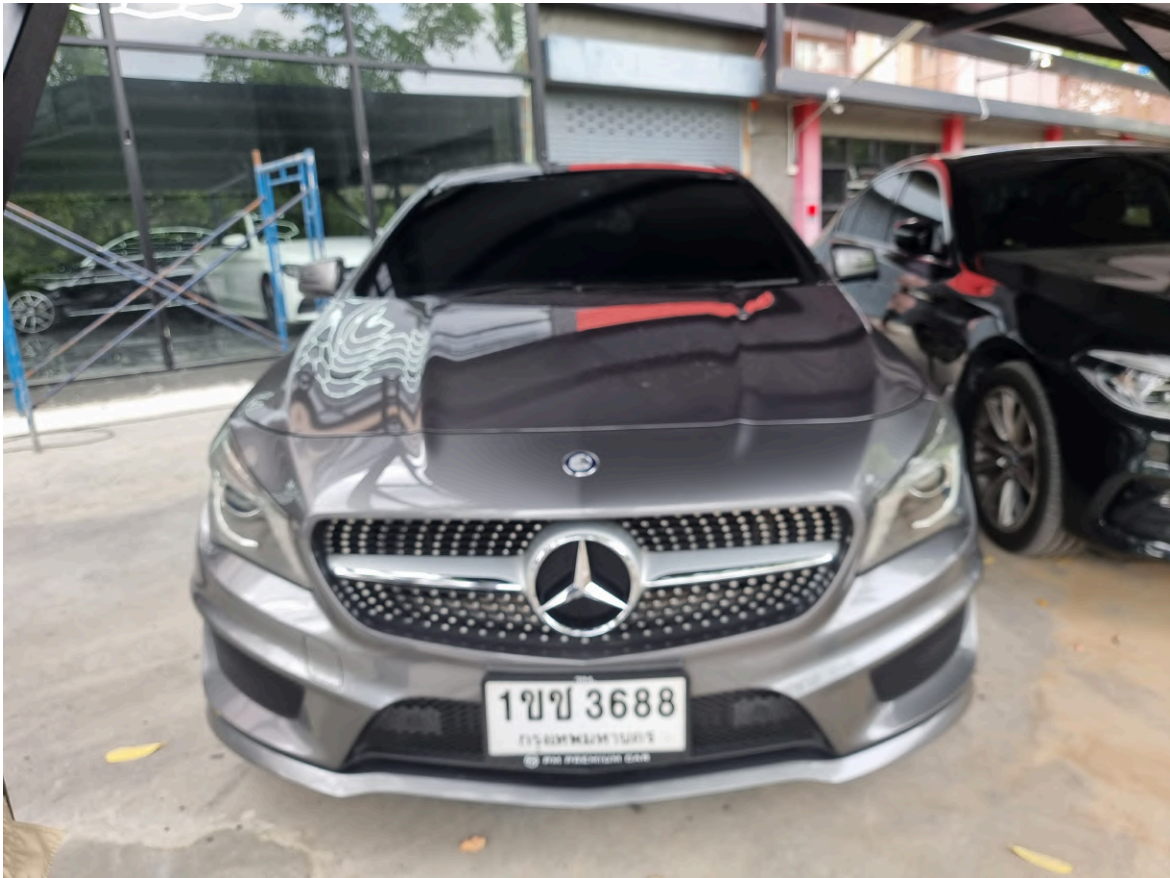
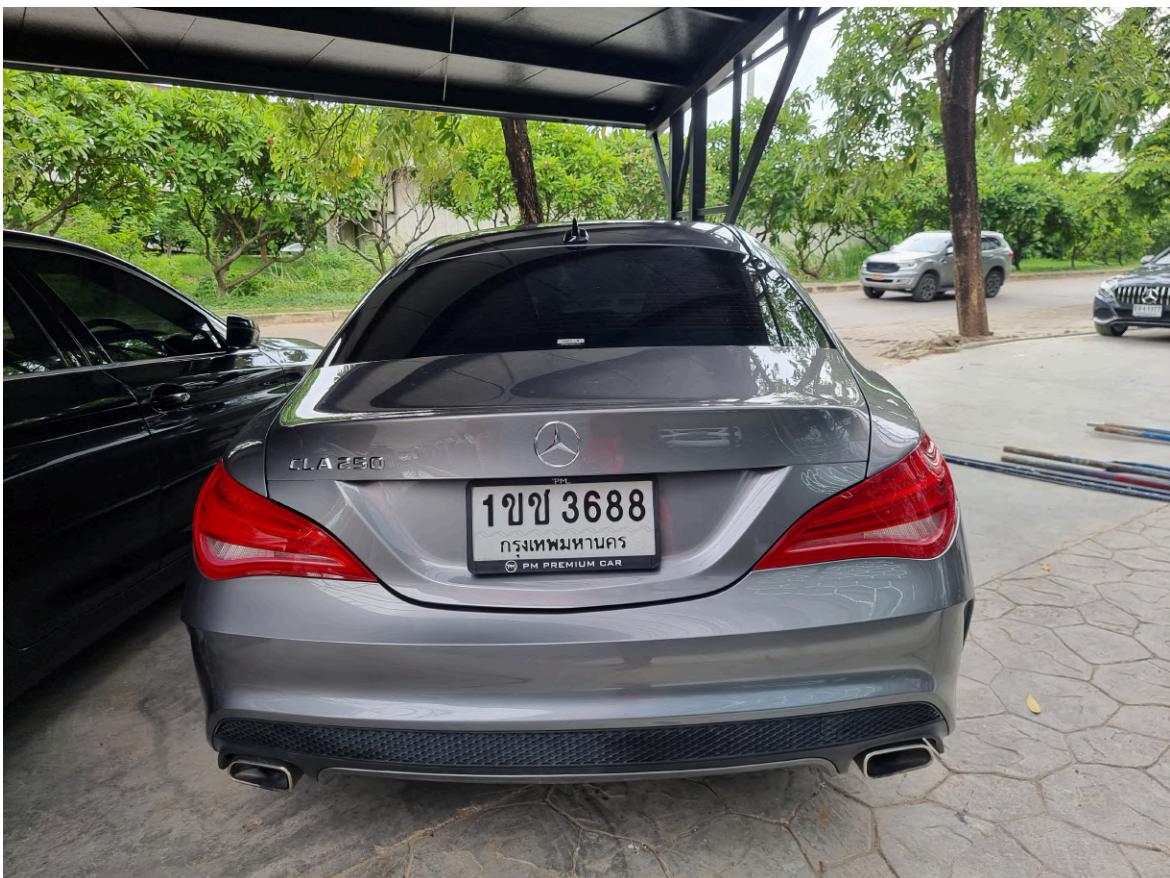
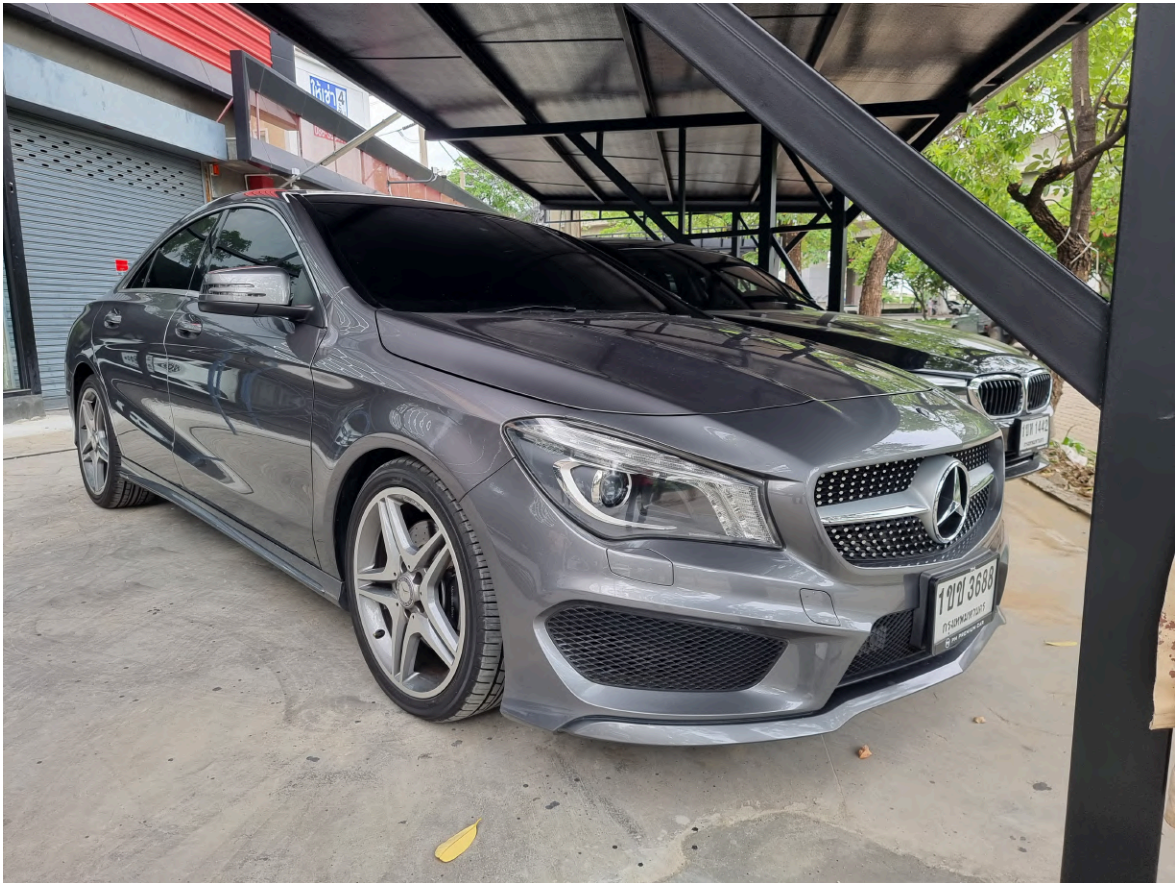
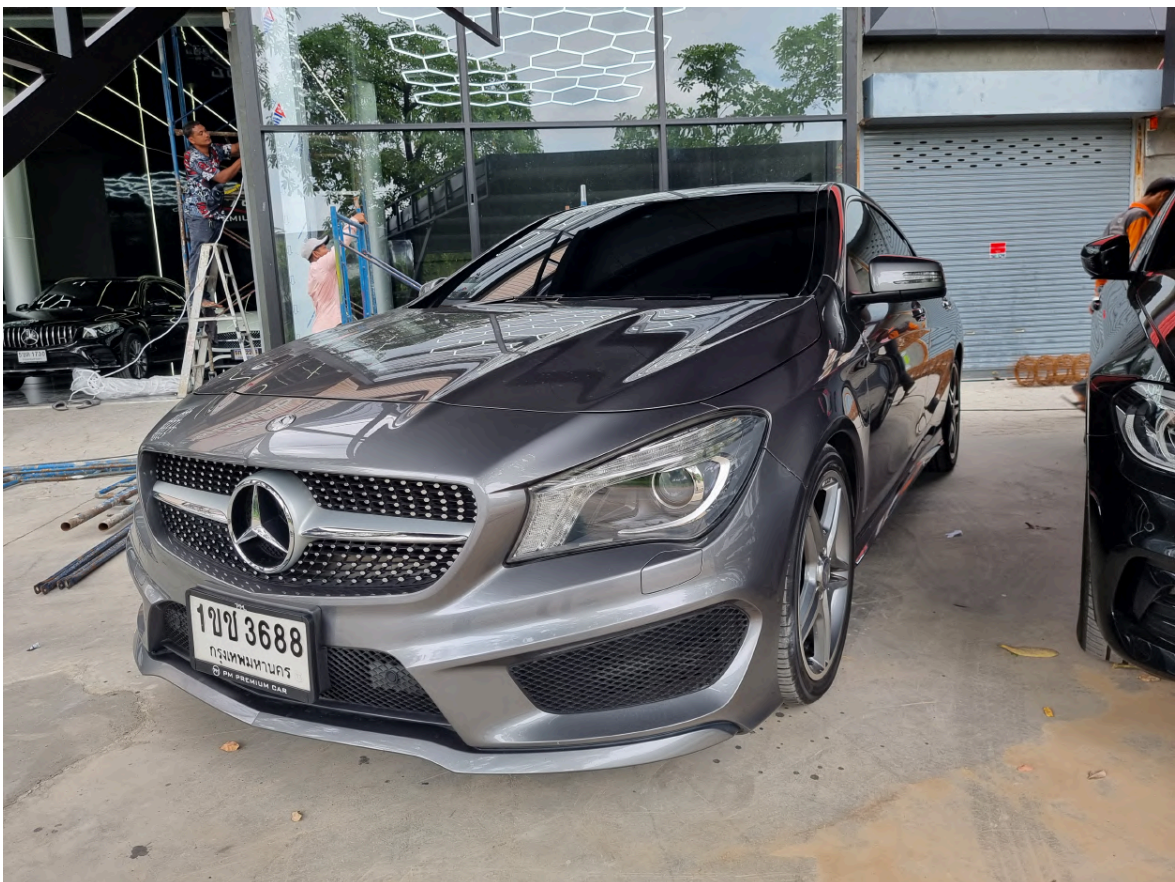
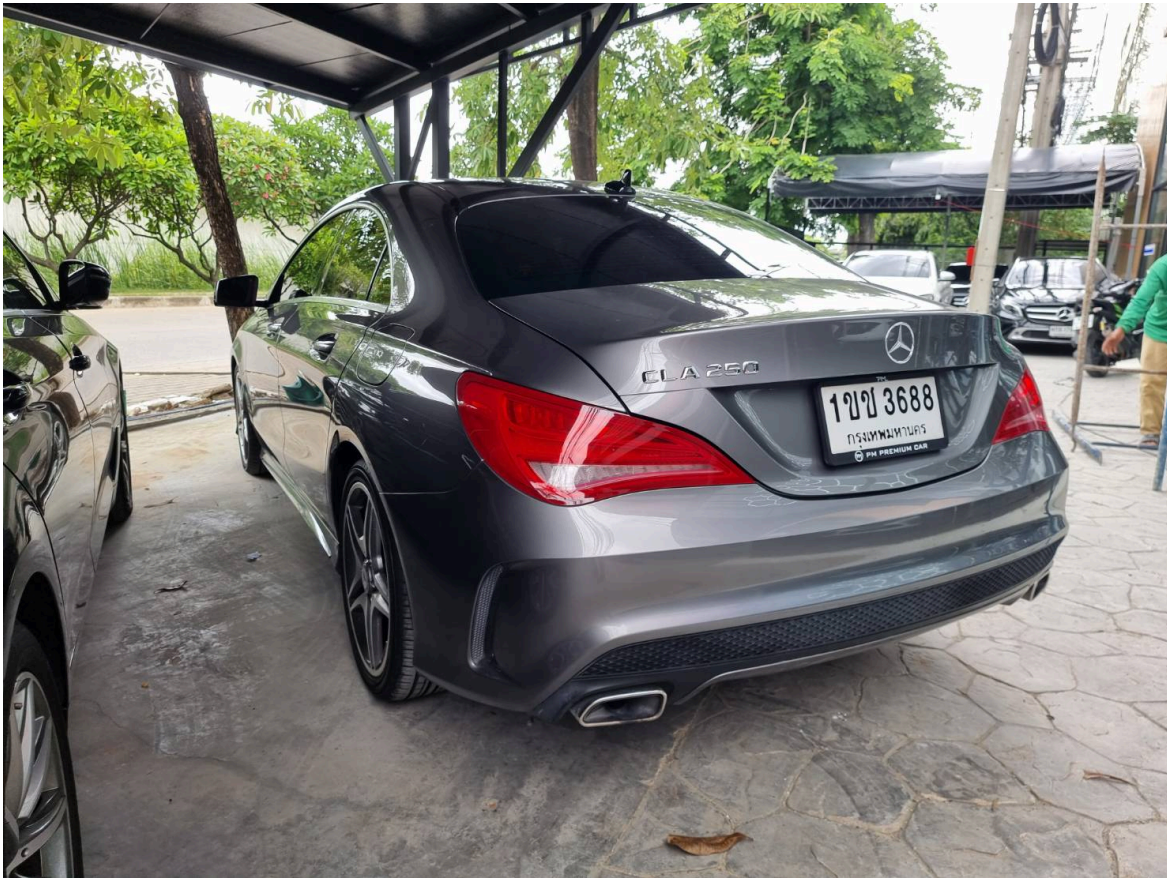
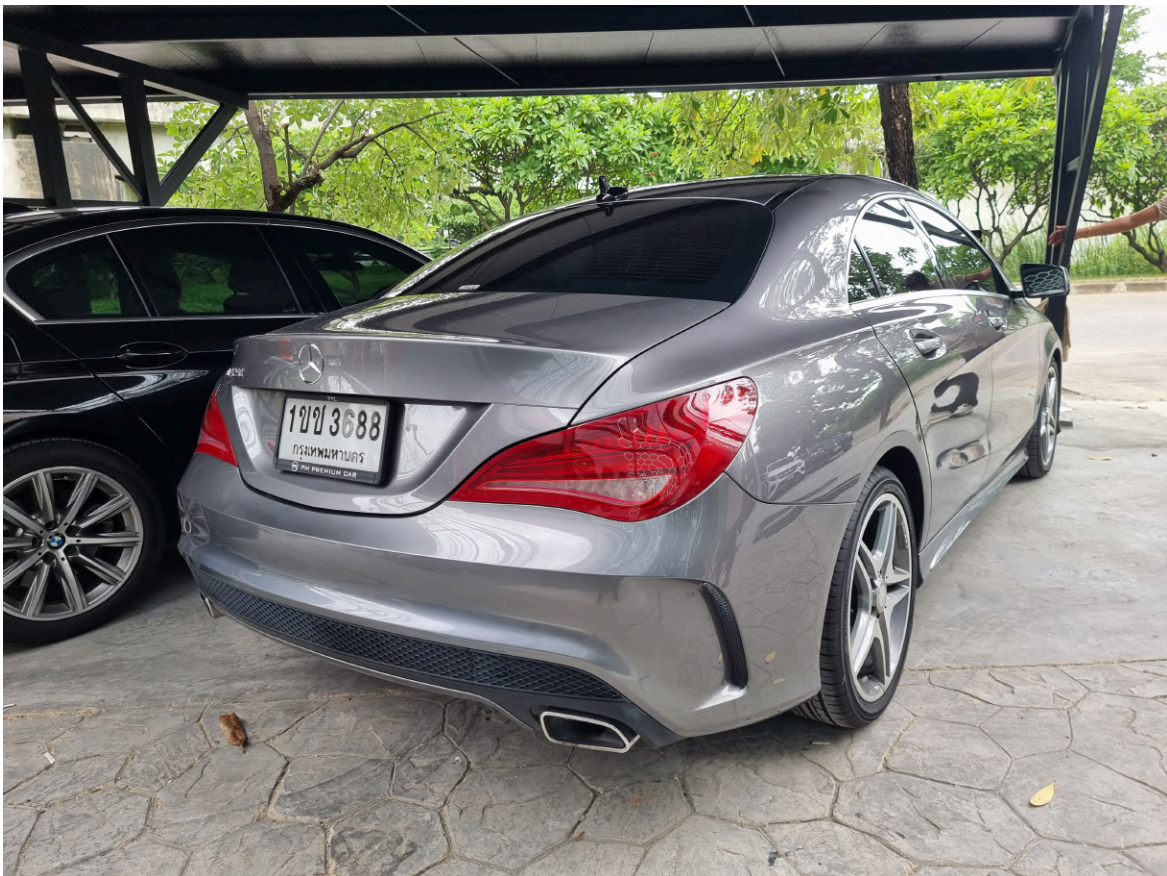
ภาพภายนอก

ประเมินสภาพรวม: ผ่าน
รายการที่รื้อการแก้ไข: ไม่พบรายการแก้ไข
ชิ้นส่วนประกอบตัวถังรถ

- ✓ แผ่นเพลทเลขตัวถังมองเห็นได้ชัดเจน
- ✓ ชิ้นส่วนประกอบตัวถังรถ ผ่านการวัดค่าความหนาของสีแล้ว
- ✓ สีรถตรงตามเสาเอกสารจตทะเบียน

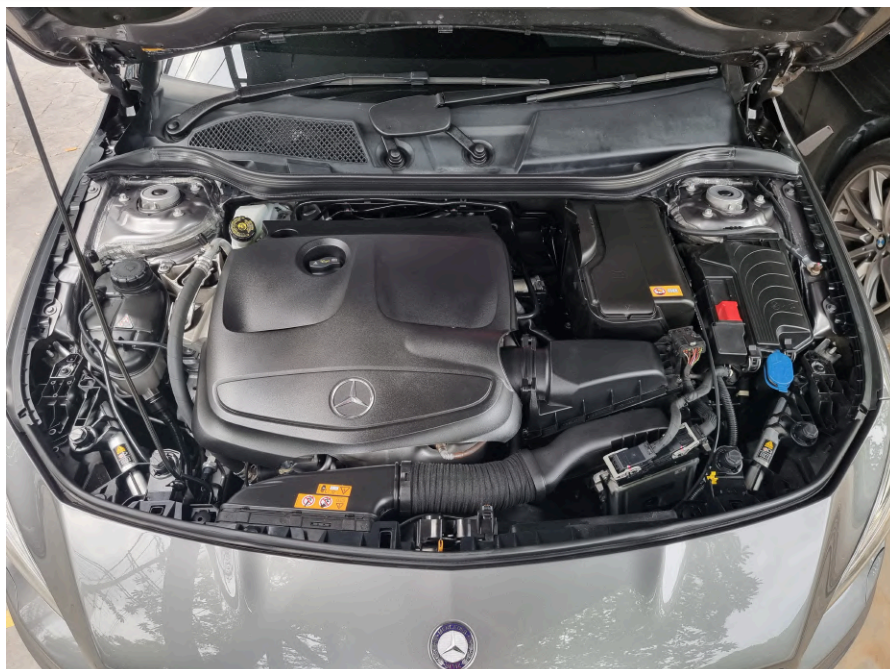
ภาพห้องเครื่อง

Voltage	11.85	V
Rating	700	CCA
Current	67	CCA
Internal resistance	3.99	mΩ
State of Charge	5	%
State of Health	87	%
Status	GREAT

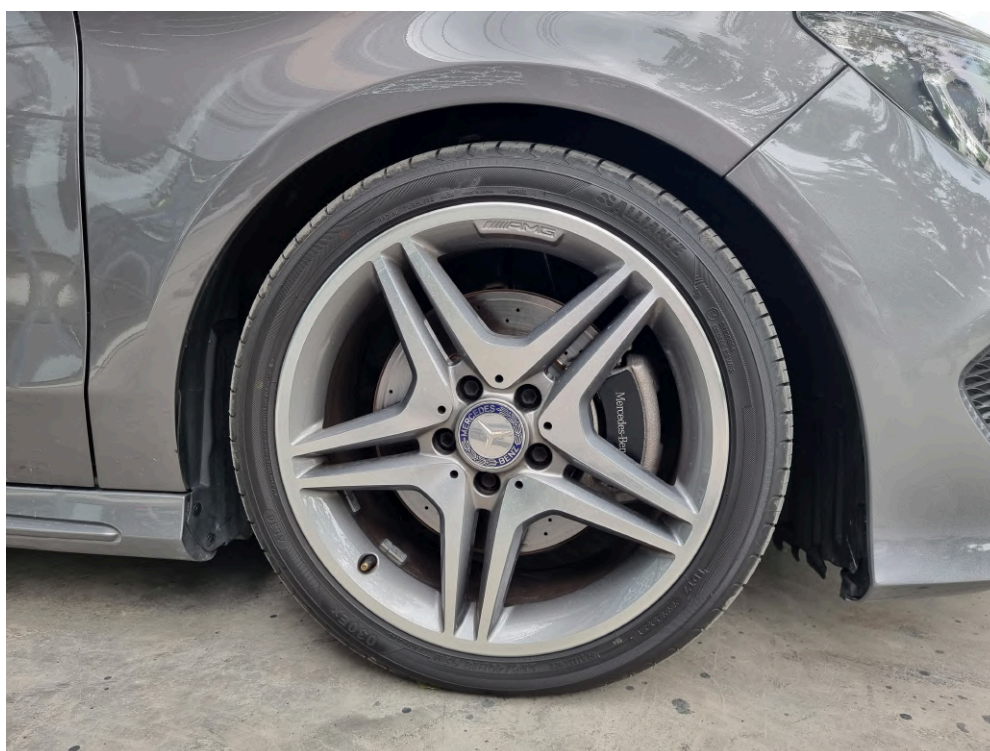
ขอบยาง ล้อ

22/23
