# Vehicle Inspection Report

| ยี่ห้อ/รุ่น (Make/Model): NISSAN PULSAR | วันที่ตรวจสอบรถยนต์ (Date of Inspection): 21-07-60 |
| เลขตัวถัง (VIN): MNTFBAC12Z0000492 | เลขคำขอบริการ (Job No.) : I017-036-019 |

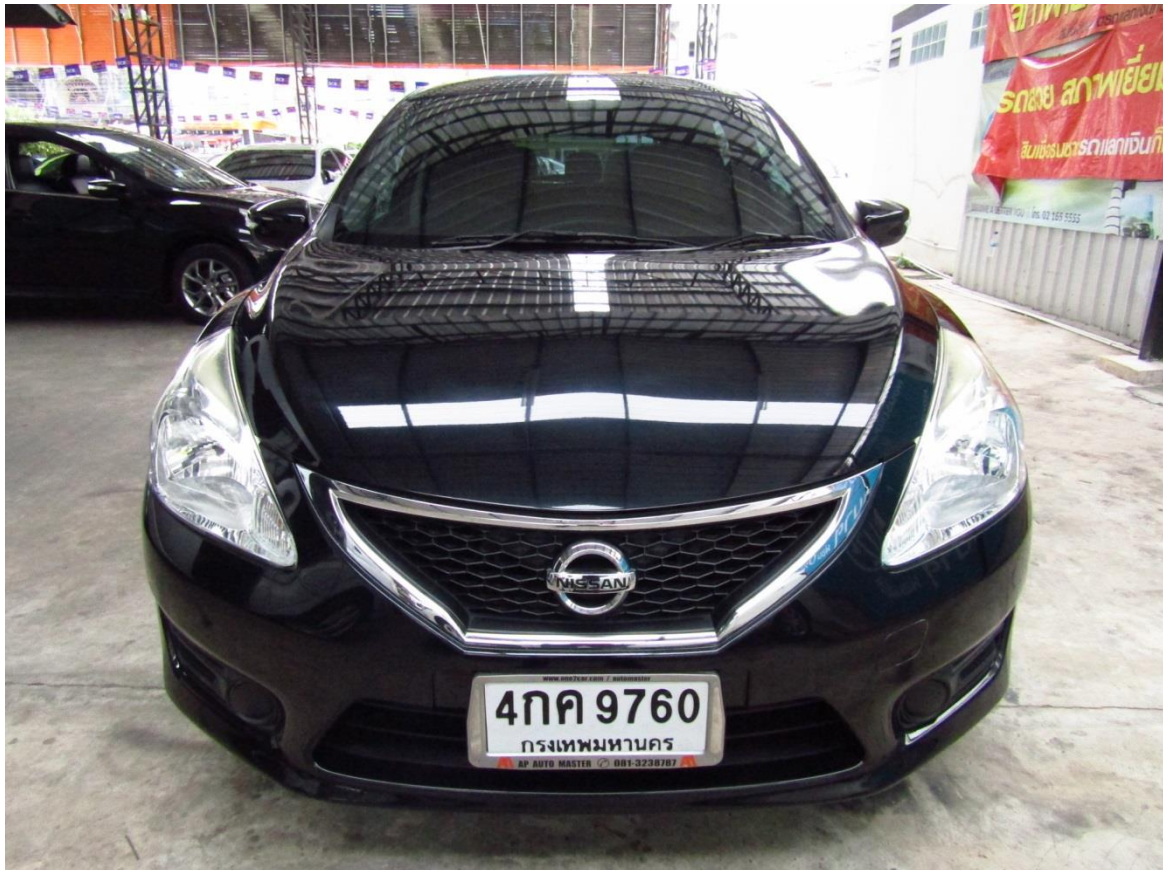
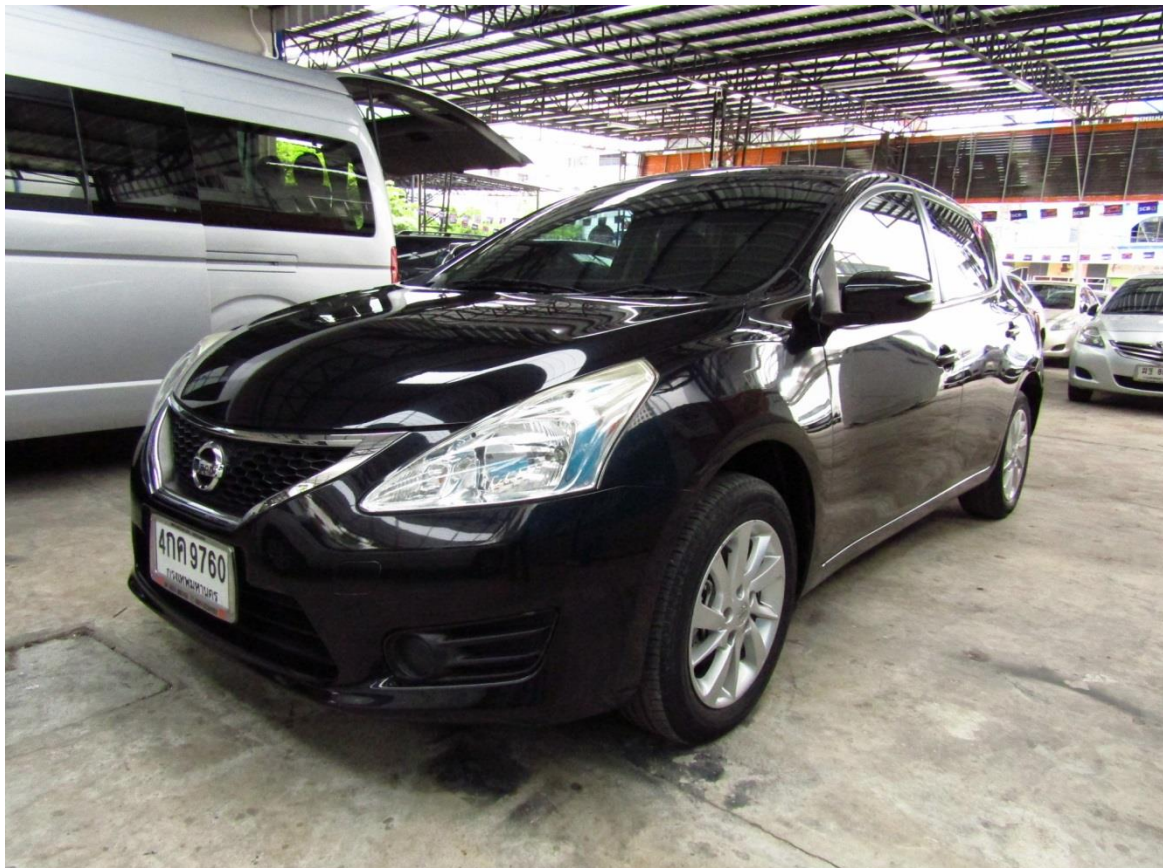
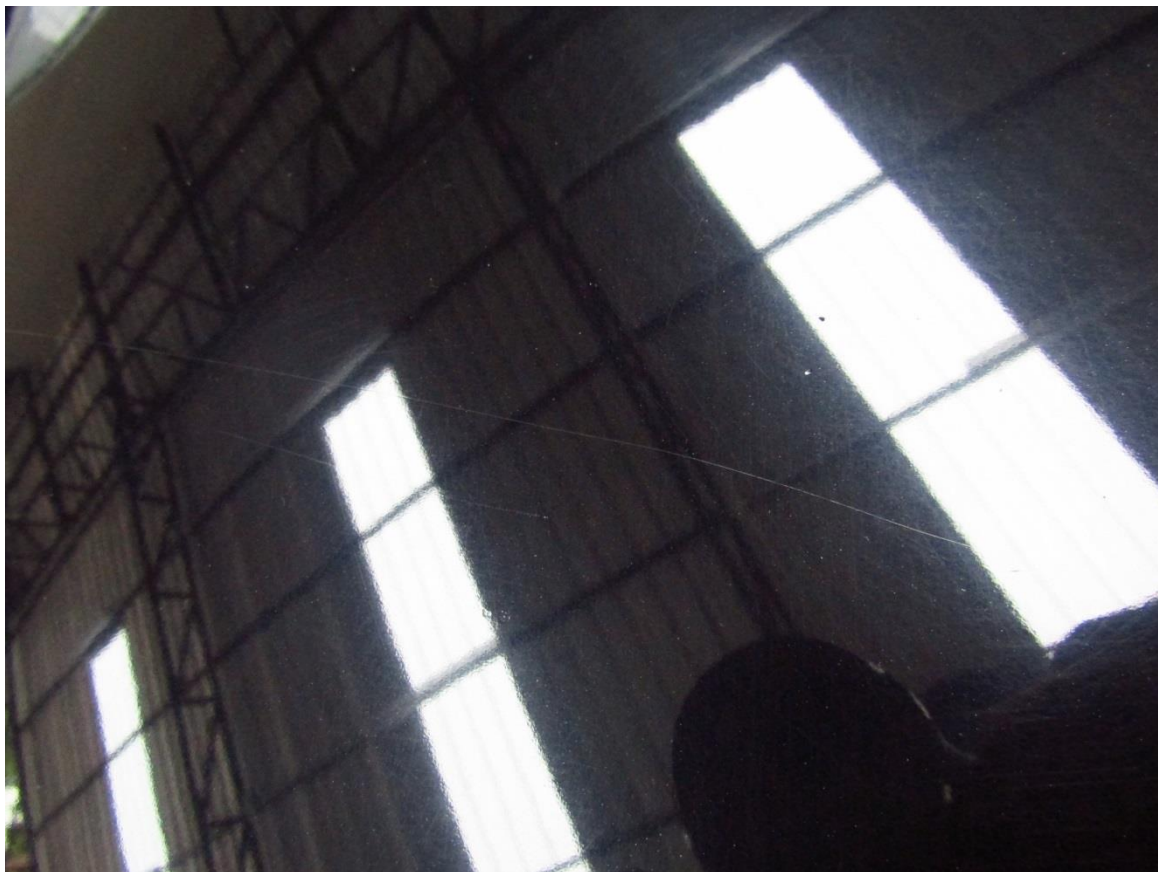
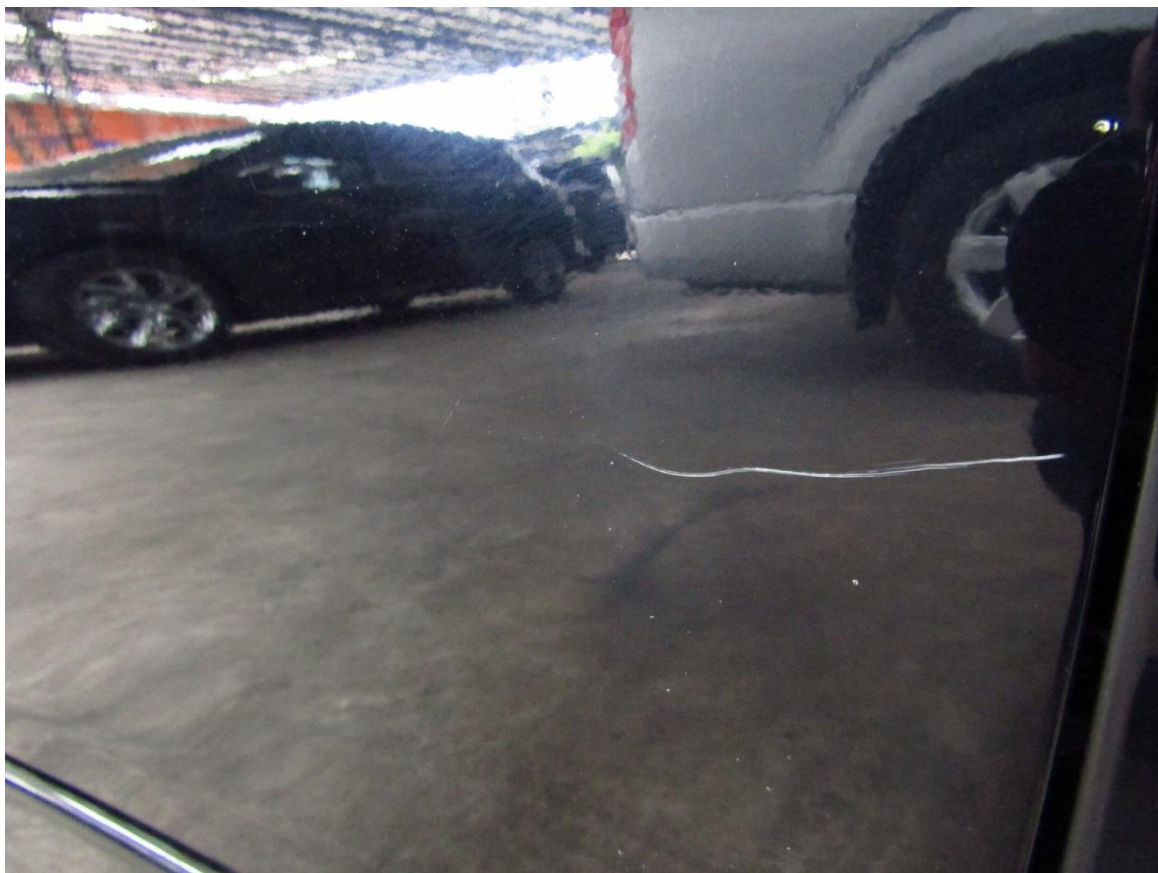
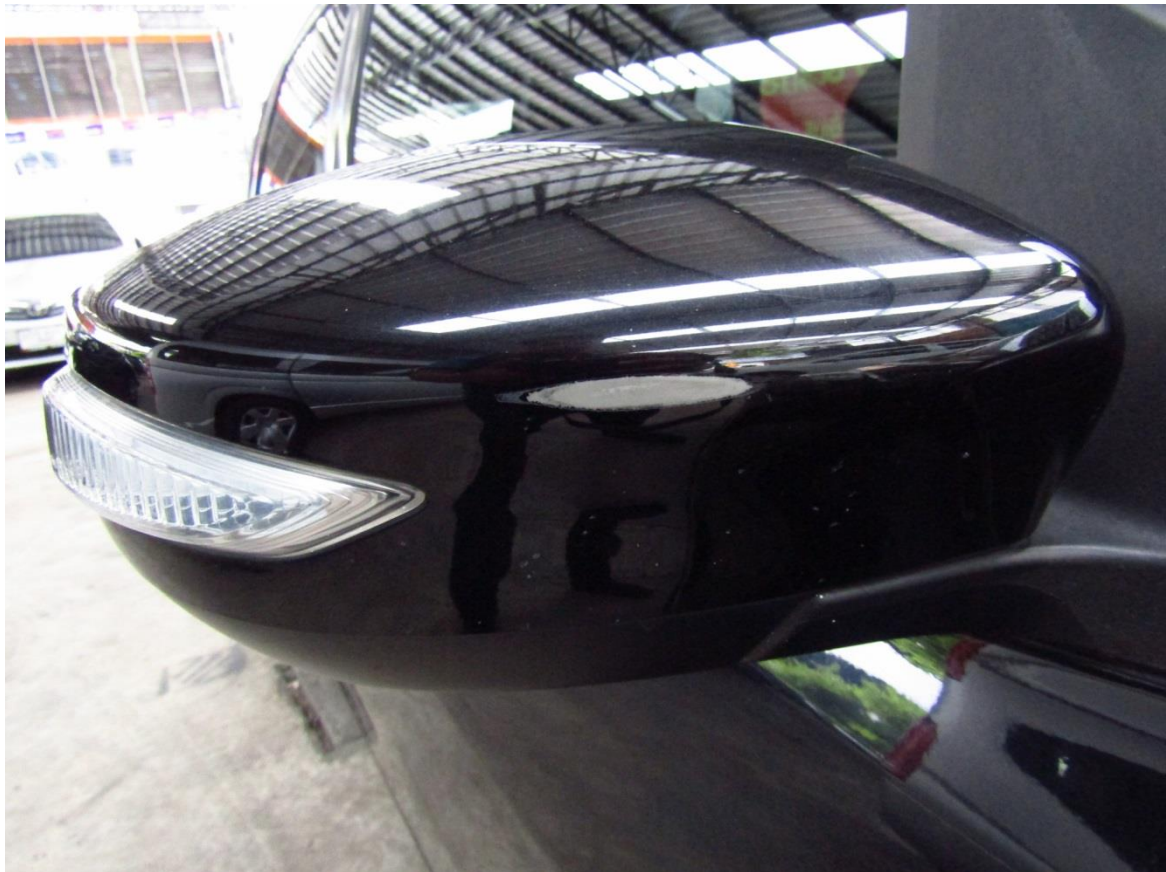
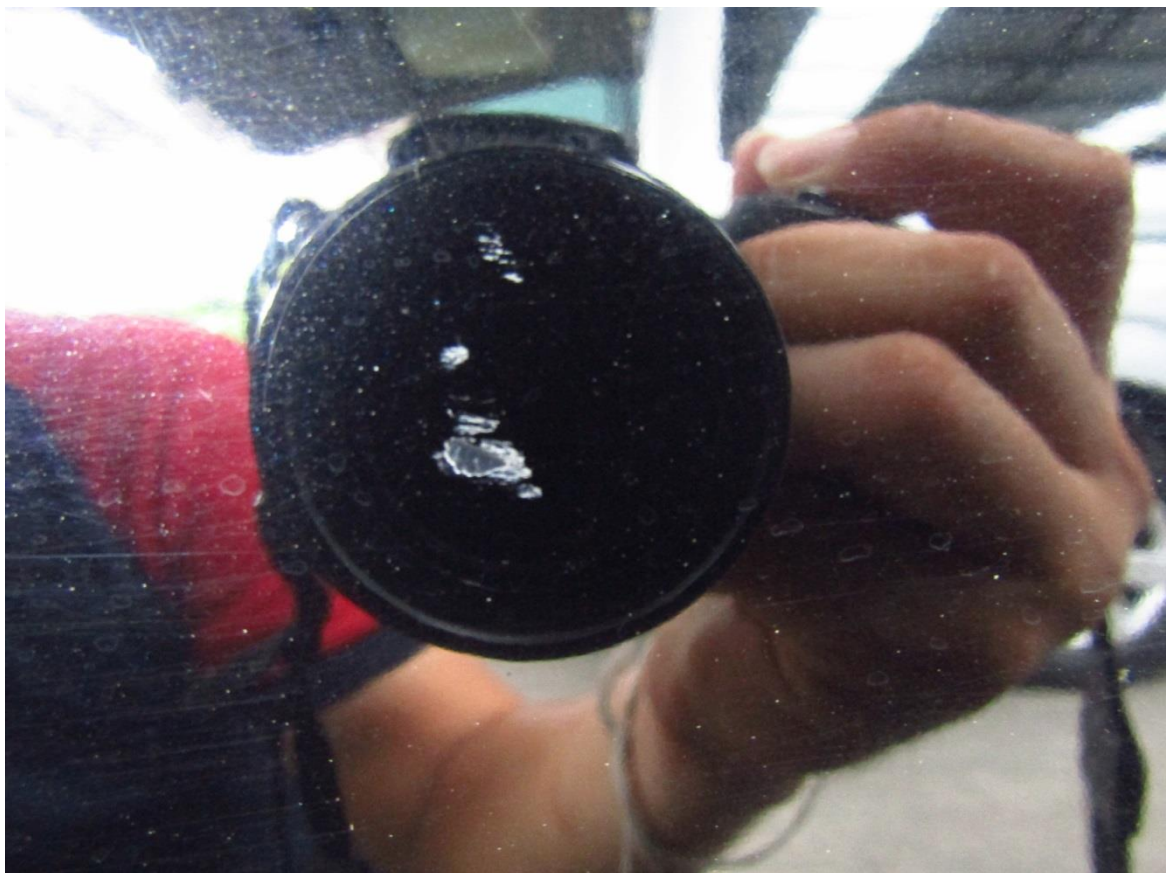
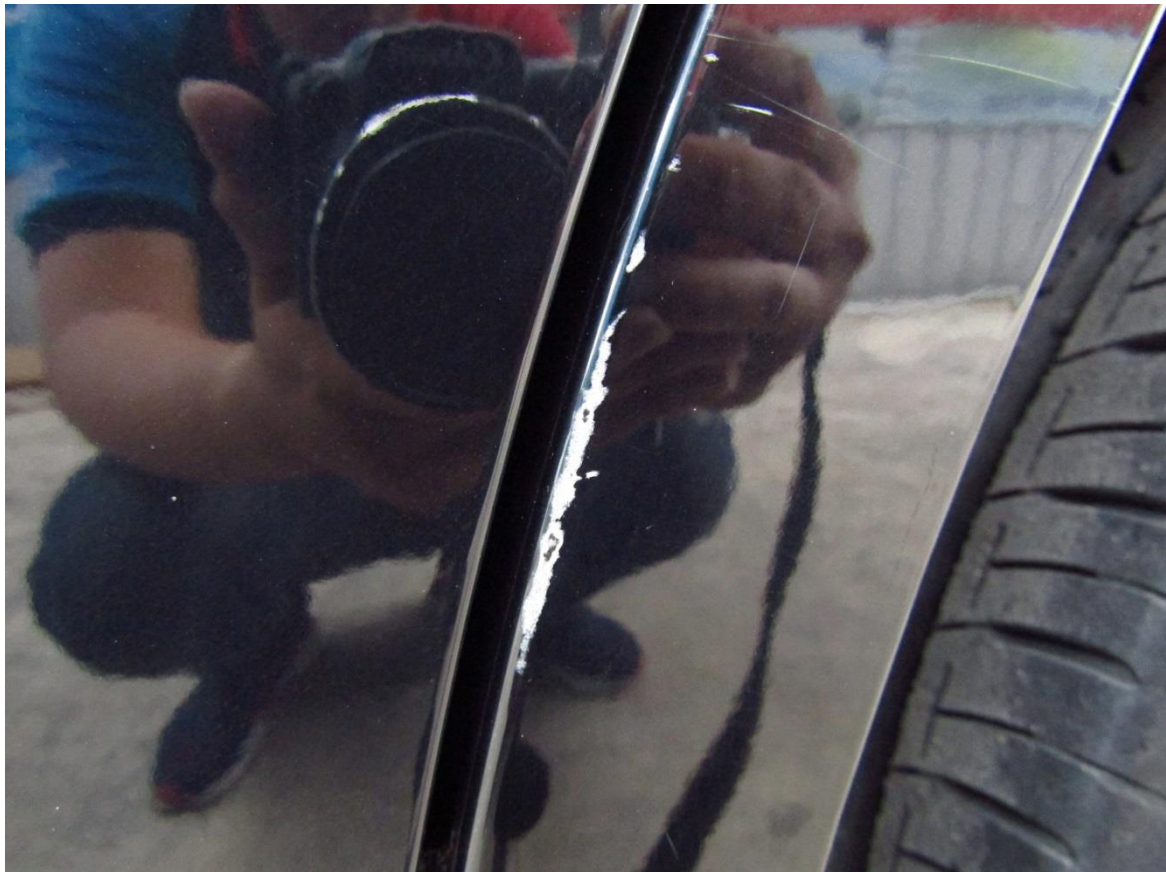
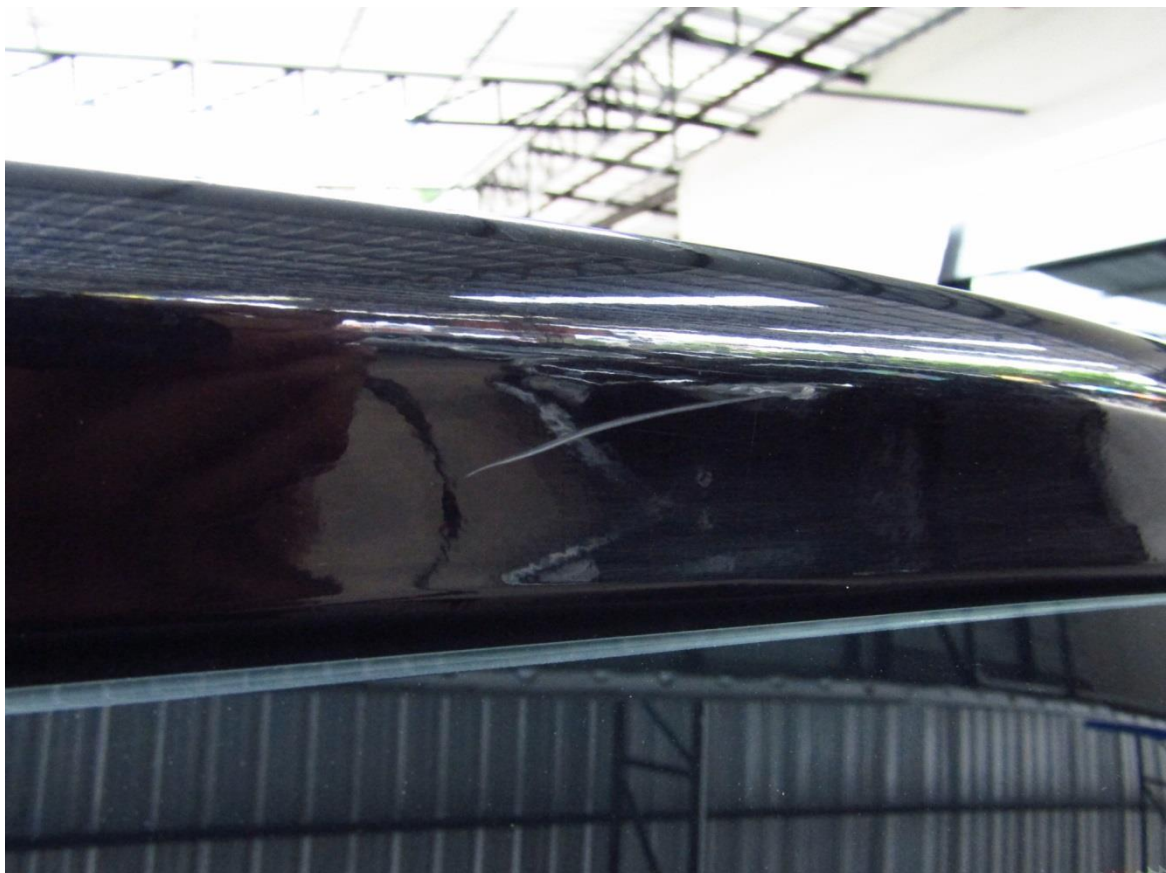
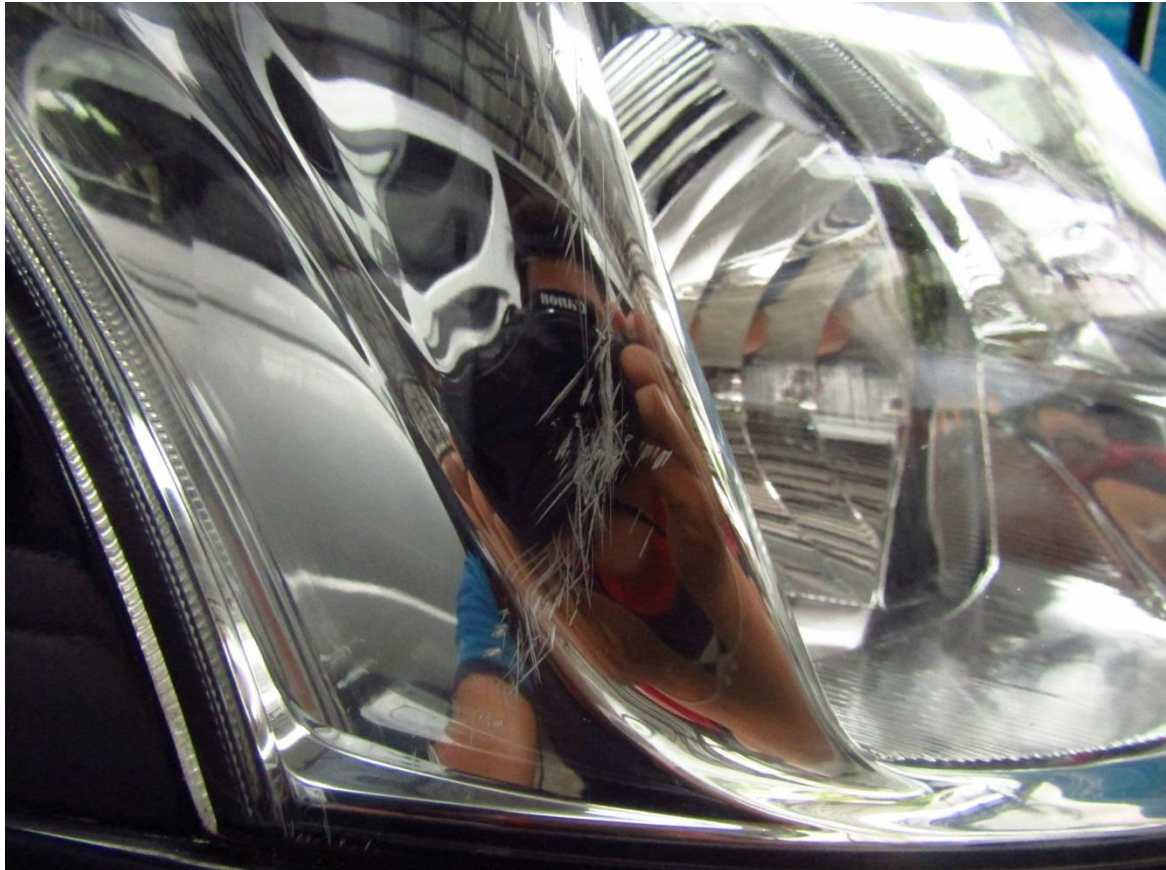
ภาพภายนอก - Exterior Visual Details:

| | ฝากระโปรงหน้ารถ<br>Bonnet | ครูด |
| | ประตูหน้าขวา<br>Front Right Door | ครูด |
| | กระจกมองข้างขวา<br>Right Rear Mirror | ครูด |
| | ประตูหลังขวา<br>Rear Right Door | ครูด |

| | แก้มหลังซ้าย<br>Rear Left Wing | ครูด |
| | ประตูหลัง<br>Rear Tail Gate | ครูด |

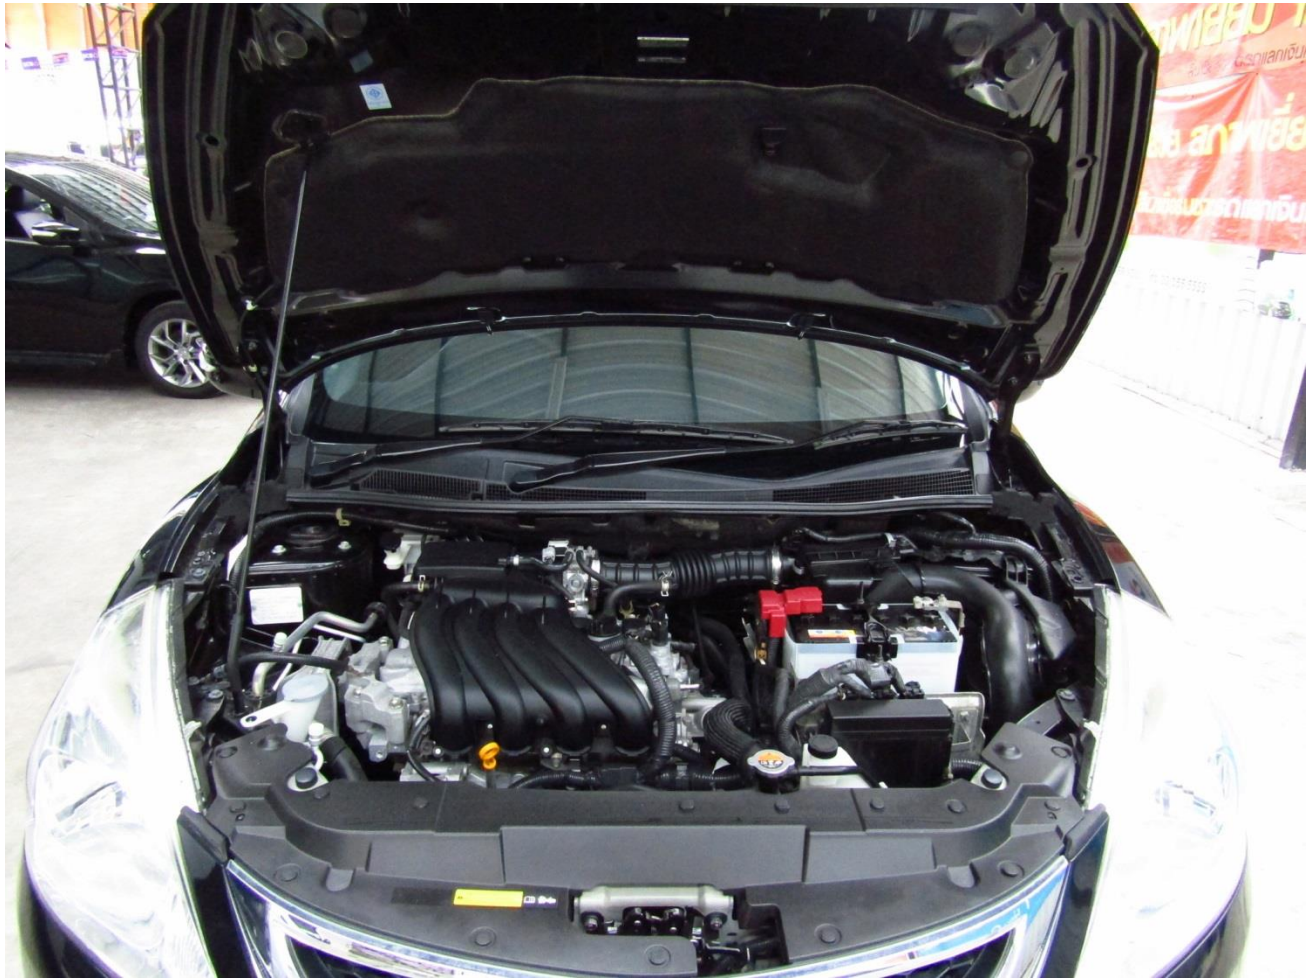
ภาพห้องเครื่อง - Engine Bay Visual Details:

| <div><div>X</div><div></div><div></div><div></div></div> | การทดสอบ แบตเตอรี่<br>Battery Test<br><br>Note: If state of charge is lower than 80%, battery need to fully recharge before used. (ถ้า state of charge ต่ำกว่า 80% ควรทำการชาร์ต แบตเตอรี่ให้เต็มก่อนใช้งาน) | Battery Test | | Charging System Test at 2000 rpm | |
| | | State of Charge | 36 % | Status | Too low |

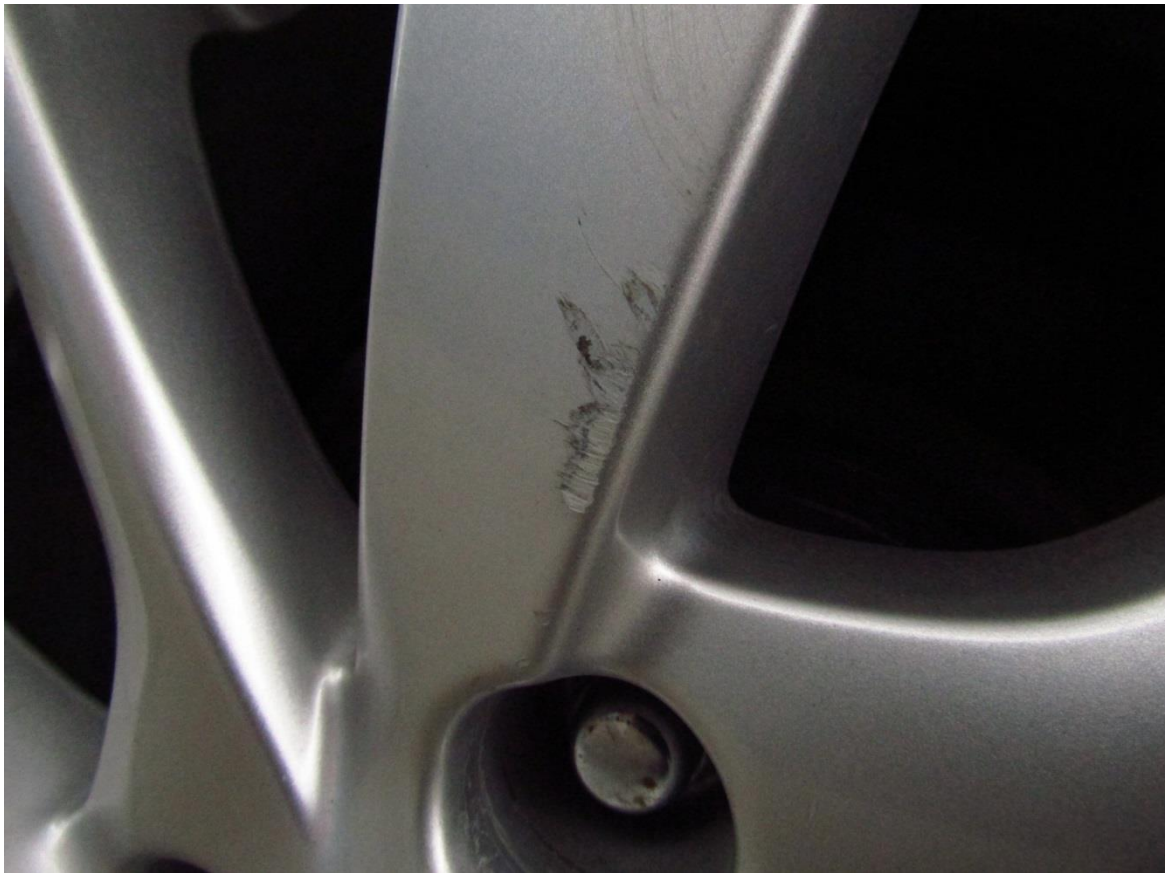
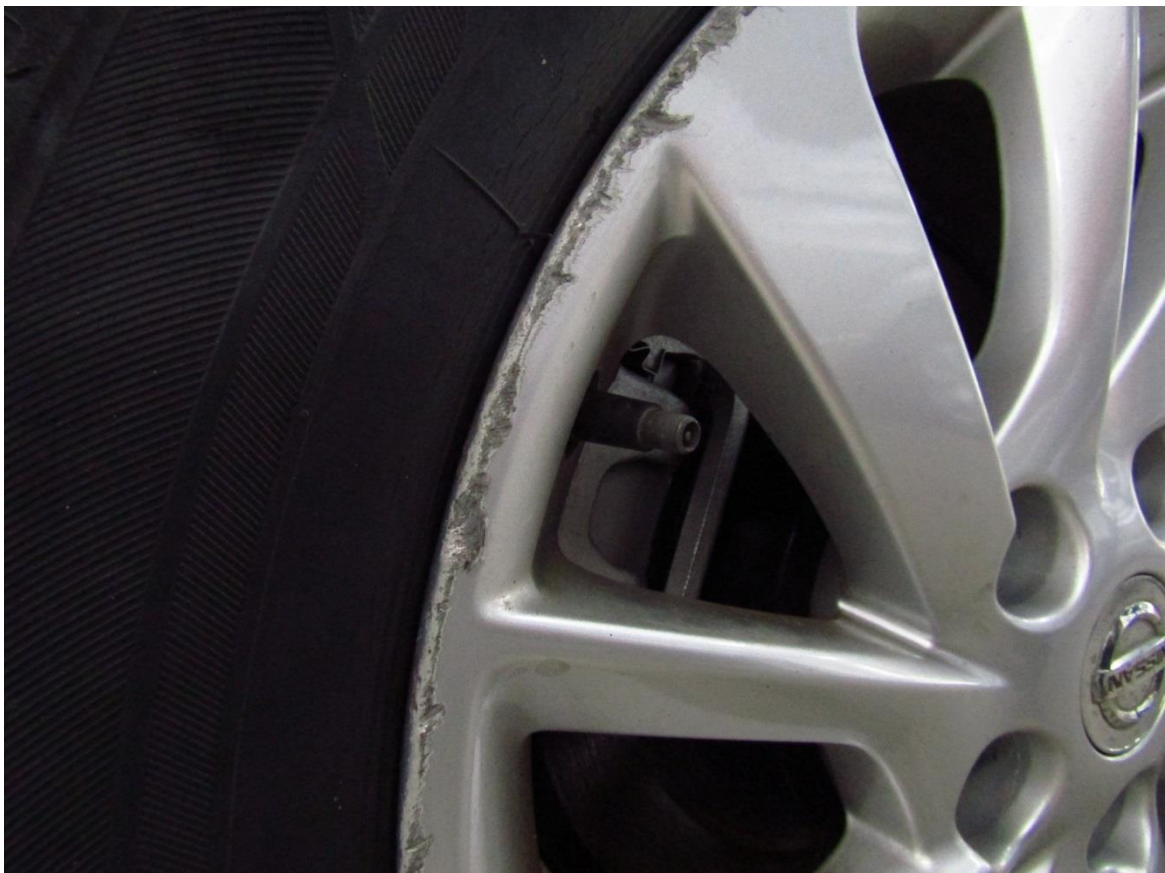
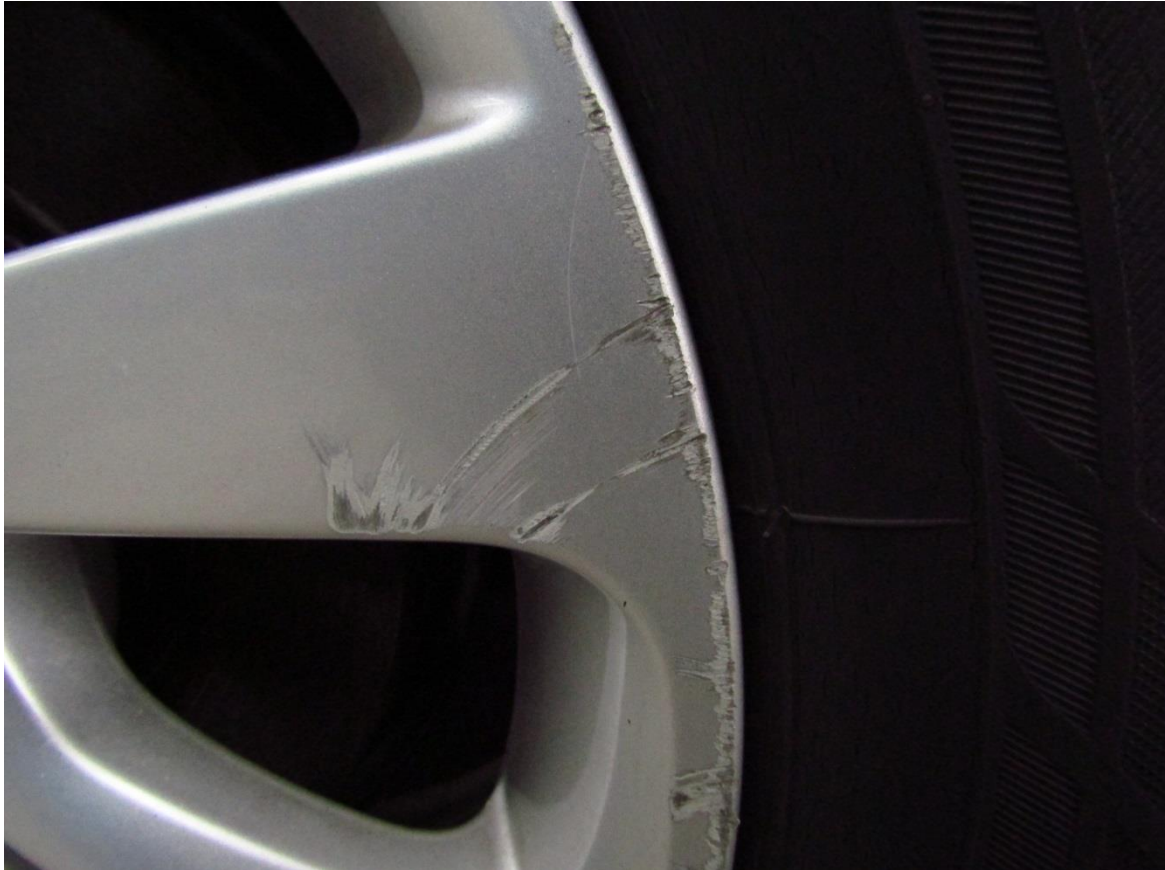
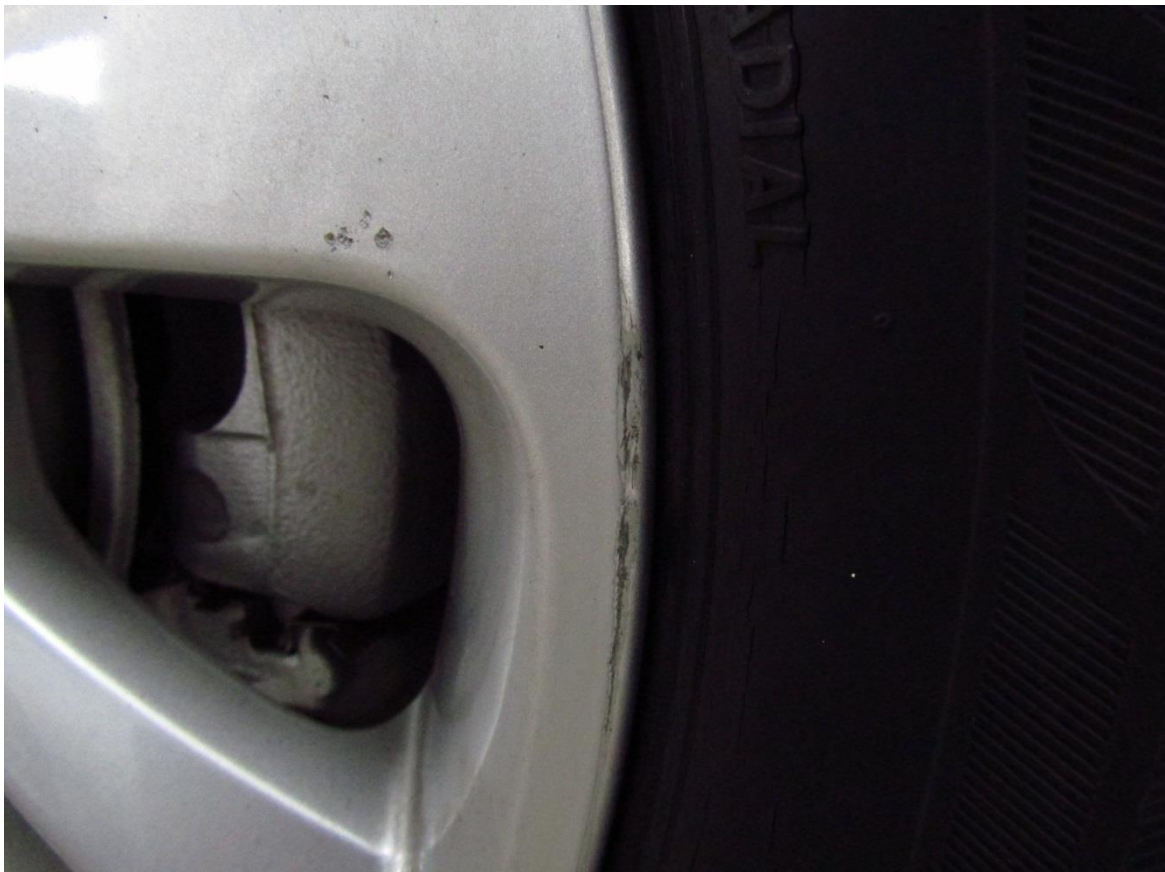
ภาพโดยรวมของยาง ล้อ และ เบรค - Tyres, Wheels & Brakes Visual Details:

| | สภาพยางรถยนต์, เดือน/ปี ผลิต<br>Tyres Appearance, Year | ปียางผลิต 0713 ยางสภาพพอใช้แนะนำให้เปลี่ยนยางใหม่ |
| | สภาพล้อรถ<br>Wheel Rims Appearance | ล้อ ครูดทั้ง 4 ล้อ |
| | จานเบรค<br>Brake Discs (Front/Rear) | ควรเจียจานเบรคครั้งต่อไปที่เปลี่ยนผ้าเบรค |

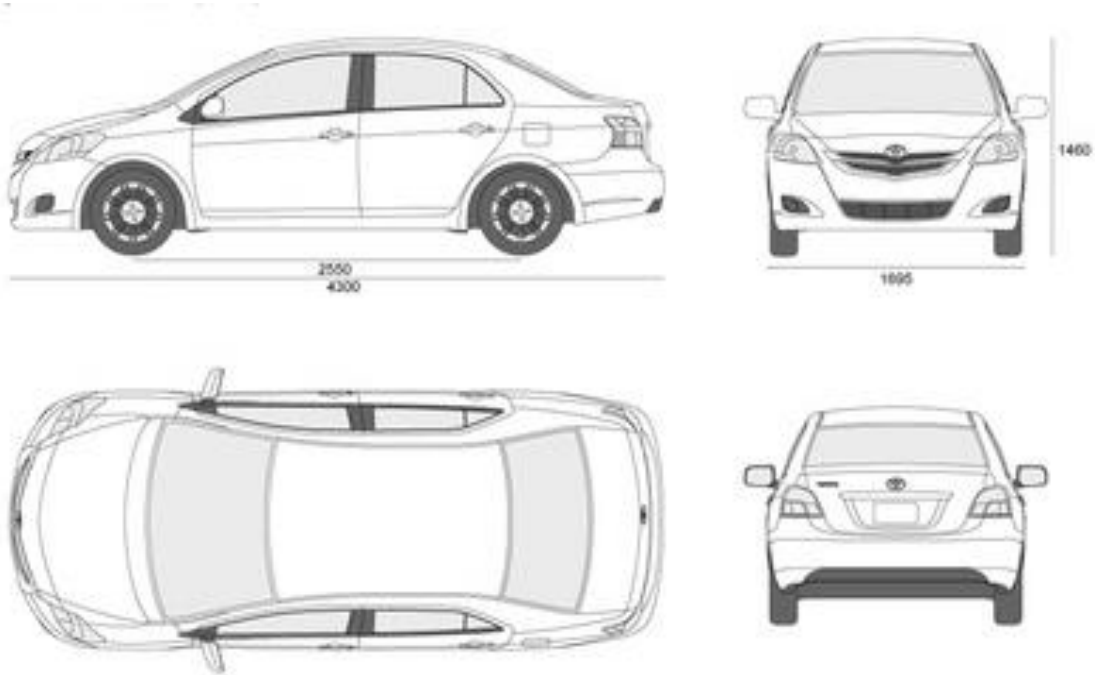
ความหนาสีรอบรถเก๋ง 3,4 และ 5 ประตู - Paint Thickness on 3,4 and 5 door car:

| ชิ้นส่วนยานยนต์ | ความหนาสี Paint Thickness (µm) | | | |
|---|---|---|---|---|
| Front Wing (RH) | 198 | 228 | 204 | 210.0 |
| Front Wing (LH) | 260 | 502 | 241 | 334.3 |
| Front Door (RH) | 173 | 156 | 155 | 161.3 |
| Front Door (LH) | 277 | 203 | 241 | 240.3 |
| Rear Door (RH) | 156 | 158 | 134 | 149.3 |
| Rear Door (LH) | 278 | 458 | 562 | 432.7 |

| ชิ้นส่วนยานยนต์ | ความหนาสี Paint Thickness (µm) | | | |
|---|---|---|---|---|
| Rear Wing (RH) | 157 | 158 | 133 | 149.3 |
| Rear Wing □ LH) | 176 | 159 | 157 | 164.0 |
| Bonnet | 178 | 182 | 198 | 186.0 |
| Roof | 75 | 74 | 71 | 73.3 |
| Boot/Tail Gate | 134 | 164 | 140 | 146.0 |
