1023/0249-65

Toyota Fortuner 2.4 V

Jan 3, 2024

# Vehicle Inspection Report

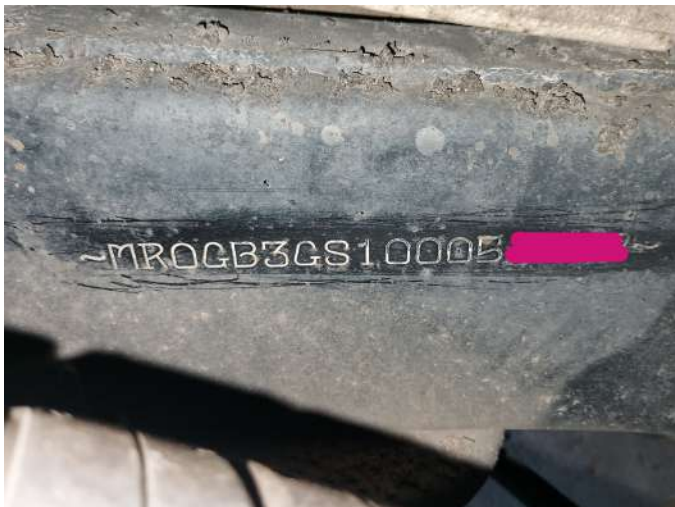
รูปเลขตัวถัง (VIN Picture): ▾

- ✓ แผ่นเพลทเลขตัวถังมองเห็นได้ชัดเจน
- ✓ ชิ้นส่วนประกอบตัวถังรถ ผ่านการวัดค่าความหนาของสีแล้ว
- ✓ สีรถตรงตามเสาเสาเอกสารจดทะเบียน

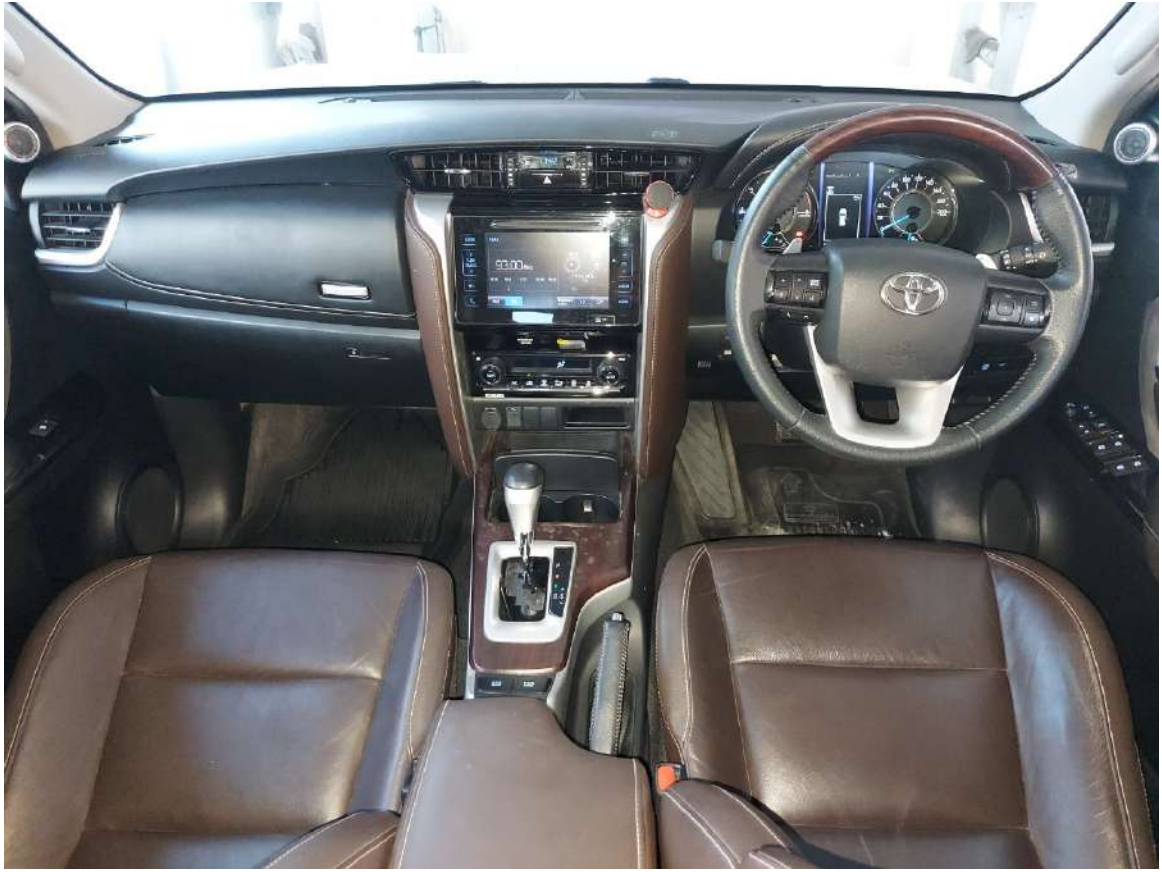
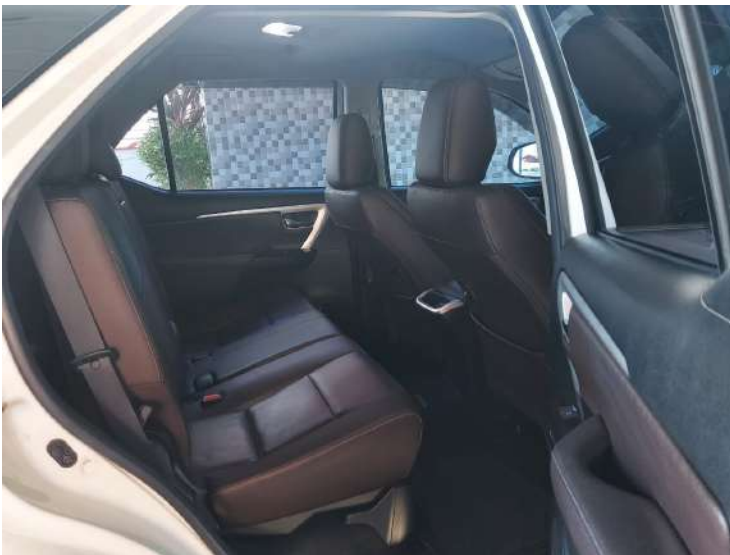
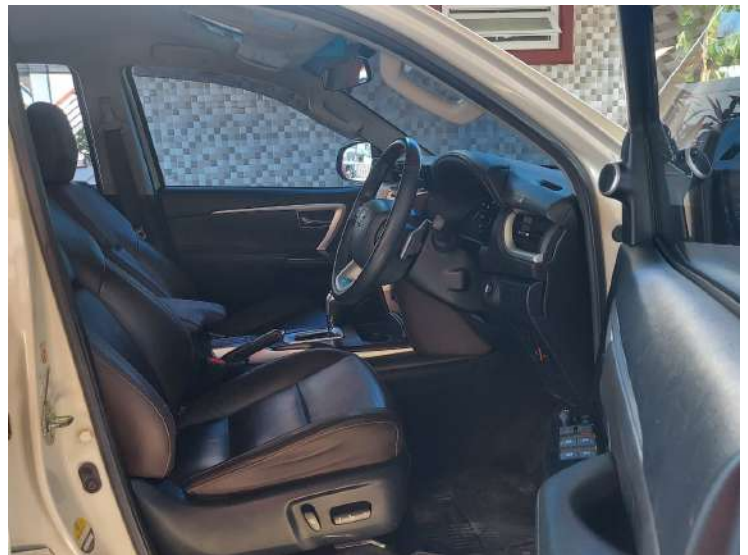
## ภาพภายใน

ประเมินสภาพรวม: ผ่าน  
อุปกรณ์หลัก/อุปกรณ์เสริมขณะขับที่:

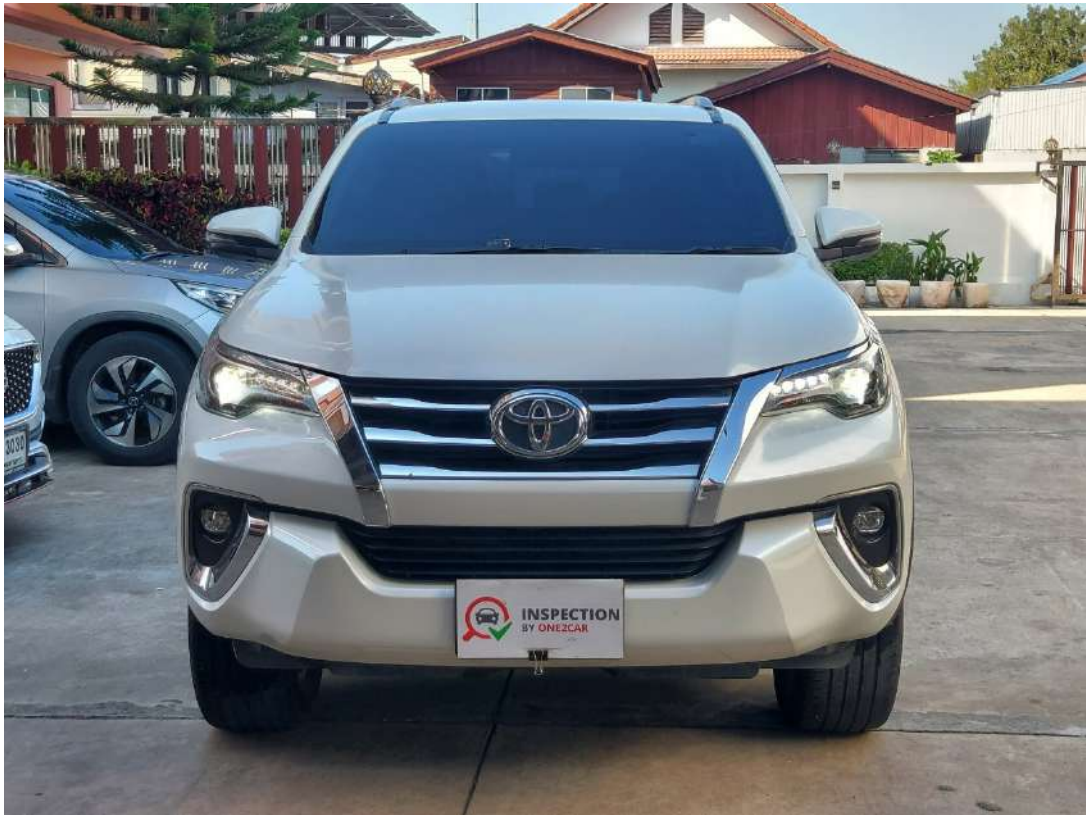
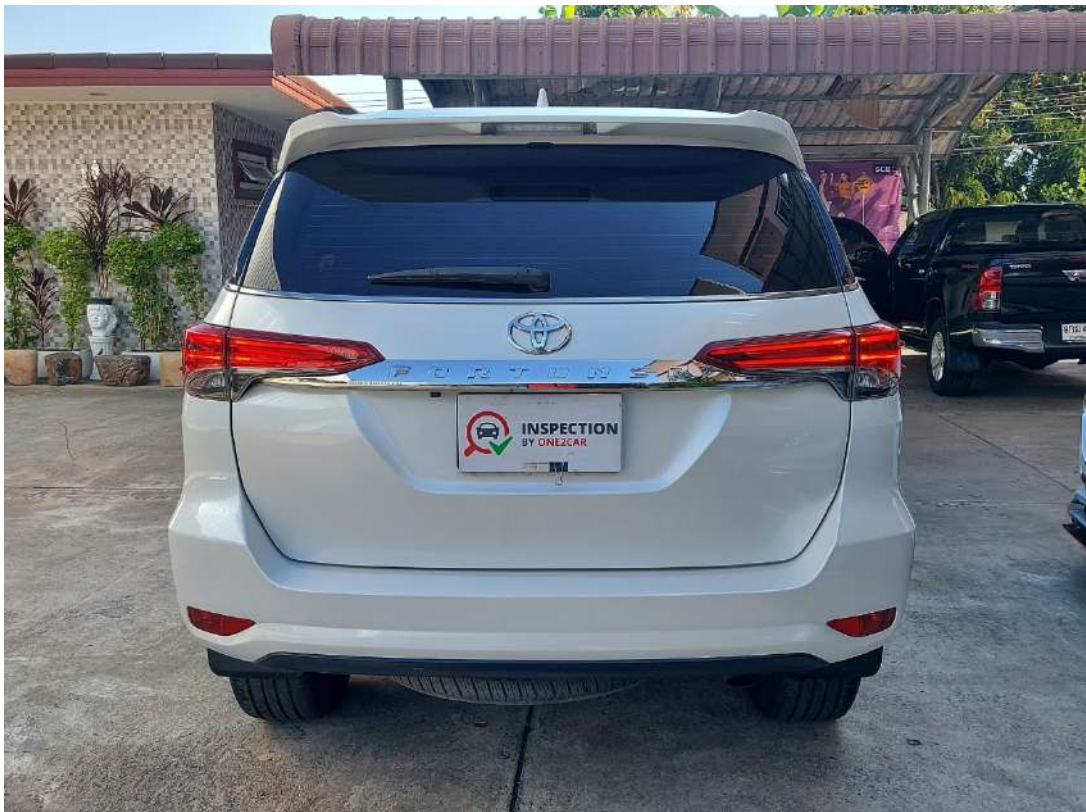
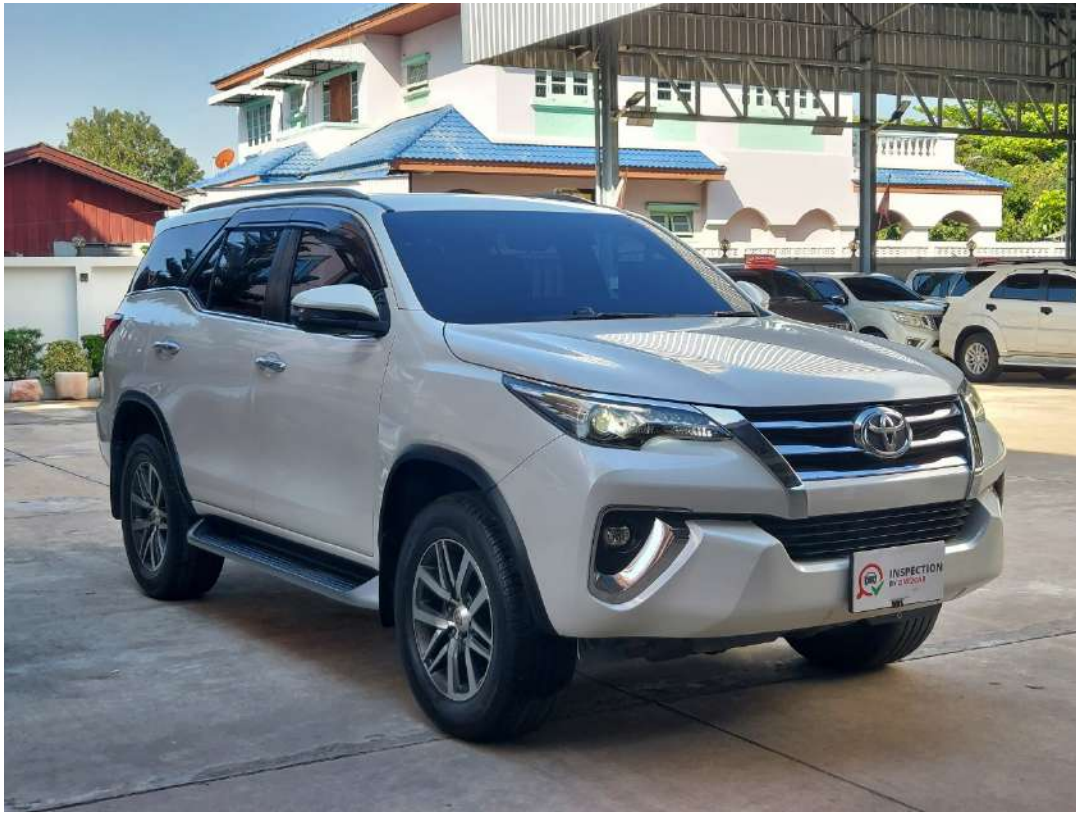
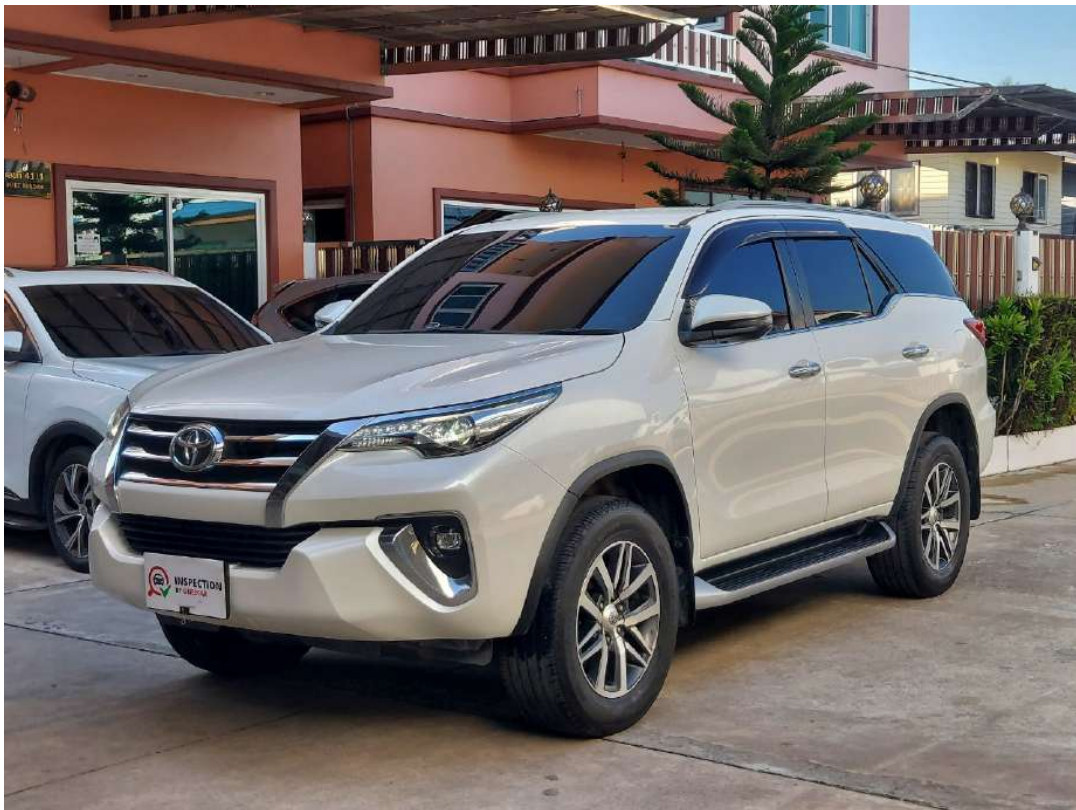
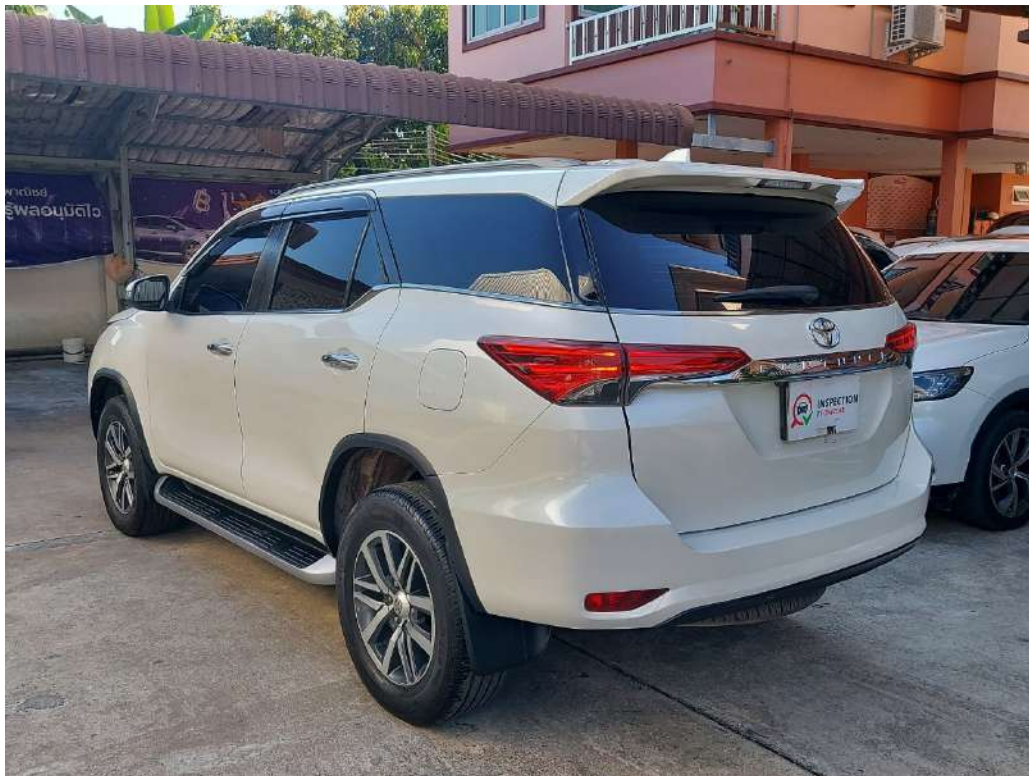
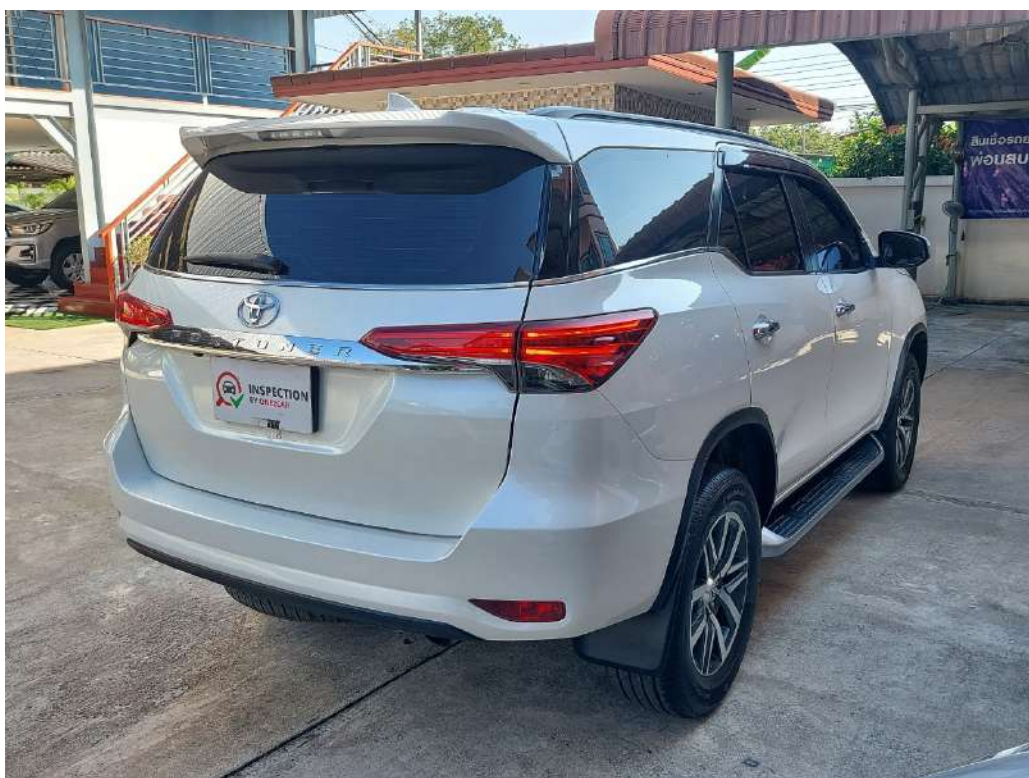
ภาพภายนอก

ประเมินสภาพรวม: ผ่าน  
รายการที่รอการแก้ไข: ไม่พบรายการแก้ไข  
ชิ้นส่วนประกอบตัวถังรถ

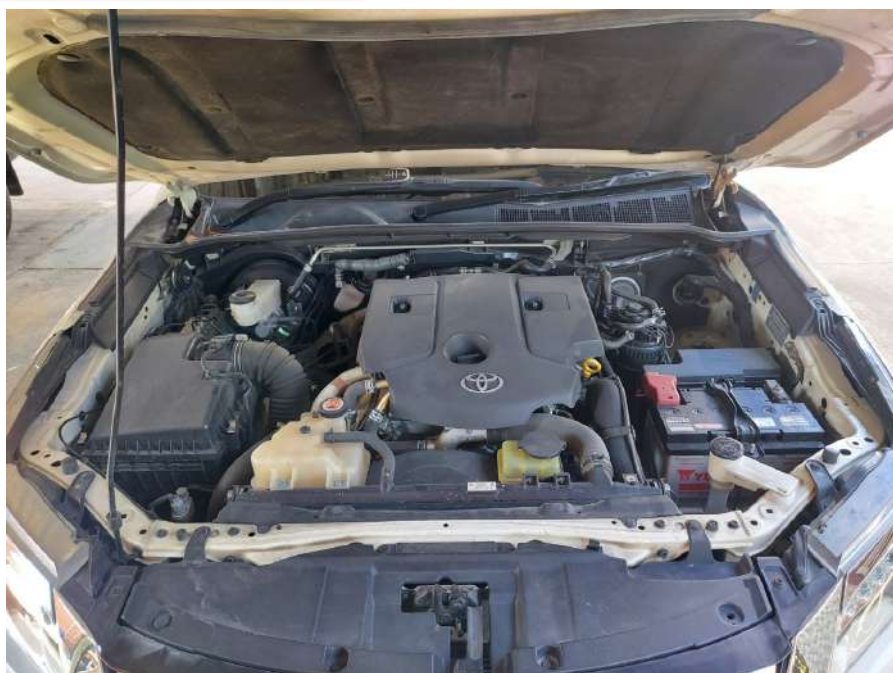
### ภาพห้องเครื่อง

- ✓ รอบเดินเบาของเครื่องยนต์ปกติ
- ✓ ไม่มีปัญหาการสตาร์ทเครื่อง
- ✓ ระบบระบายความร้อนเครื่องยนต์แสดงค่าปกติ
- ✓ ไม่เกิดเสียงจากชิ้นส่วนหรือสายพานหน้าห้องเครื่อง
- ✓ ระบบเบรคไม่มีรอยร้าวซึม
- ✓ เครื่องยนต์ไม่มีคราบ/รอยร้าวซึม

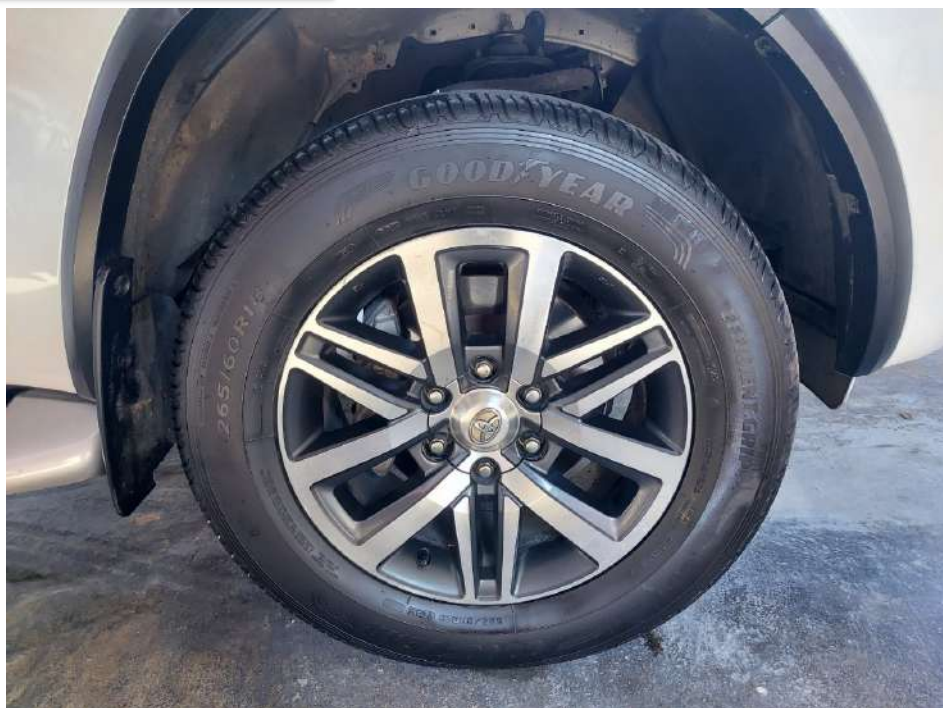
#### ขอบยาง ล้อ

22/22
