# Vehicle Inspection Report

## สรุปผลการตรวจสอบ (Inspection Summary)

ยี่ห้อ/รุ่น (Brand/Model): PORSCHE CAYENNE 3.0 DIESEL 4WD	วันที่ตรวจสอบรถยนต์ (Date of Inspection): 28/05/64
หมายเลขตัวถัง (VIN): WP1ZZZ92ZBLA35910	เลขคำขอบริการ (Job No.): I021/0011-21
หมายเลขเครื่องยนต์ (Engine No.): AS159340	<p>Vehicle Picture:</p>  
ปีที่ผลิต (Build Date): 2011	
สีรถ (Color): ขาว	
ระยะการใช้งาน (Mileage): 77,218 กม.	
หมายเลขทะเบียน (No. Plate): 2 ขข 7165	
วันครบกำหนดชำระภาษี (Registration Expiry): 9 ก.ย. 64	
ชื่อลูกค้า (Customer Name): NATTCARRS	
ที่อยู่ (Address): ถ.กาญจนาภิเษก	
โทรศัพท์ (Tel): 083-443-6359	
สถานที่ตรวจสอบรถ (Inspection Place): NATTCARRS

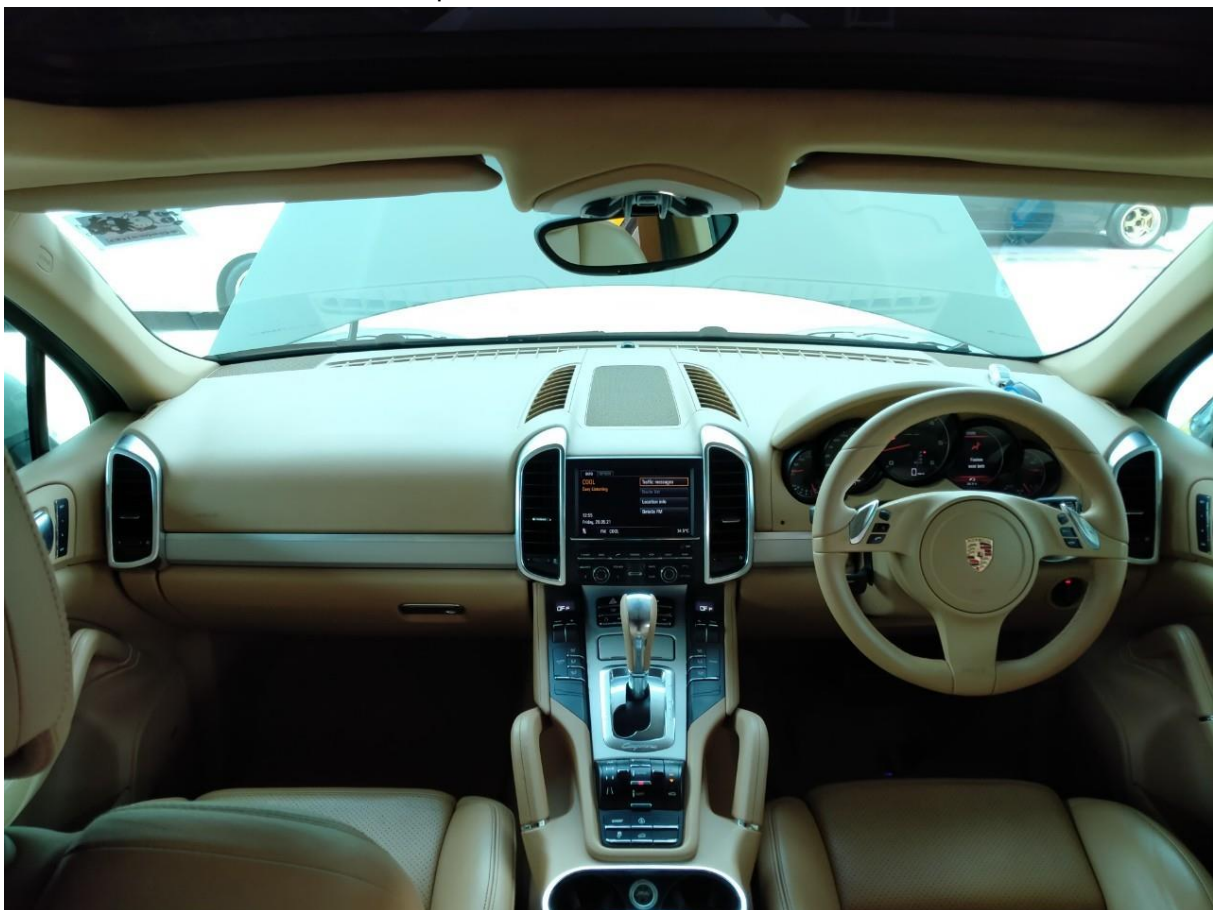
ภาพภายในด้านหน้า หลัง และ จุดบกพร่อง - Interior Visual Details (Front, Rear and/or Defect):

ที่นั่ง สภาพ Seat Appearance	สภาพดีตามอายุการใช้งาน
	การทำงาน การปรับ และการล็อคเบาะ Seat Adjust functional	ทำงานได้ดี
	สภาพ รางได้เบาะ Seat slide adjust rail	สภาพดีตามอายุการใช้งาน
	เข็มขัดนิรภัย Seat Belts	สภาพดีตามอายุการใช้งาน

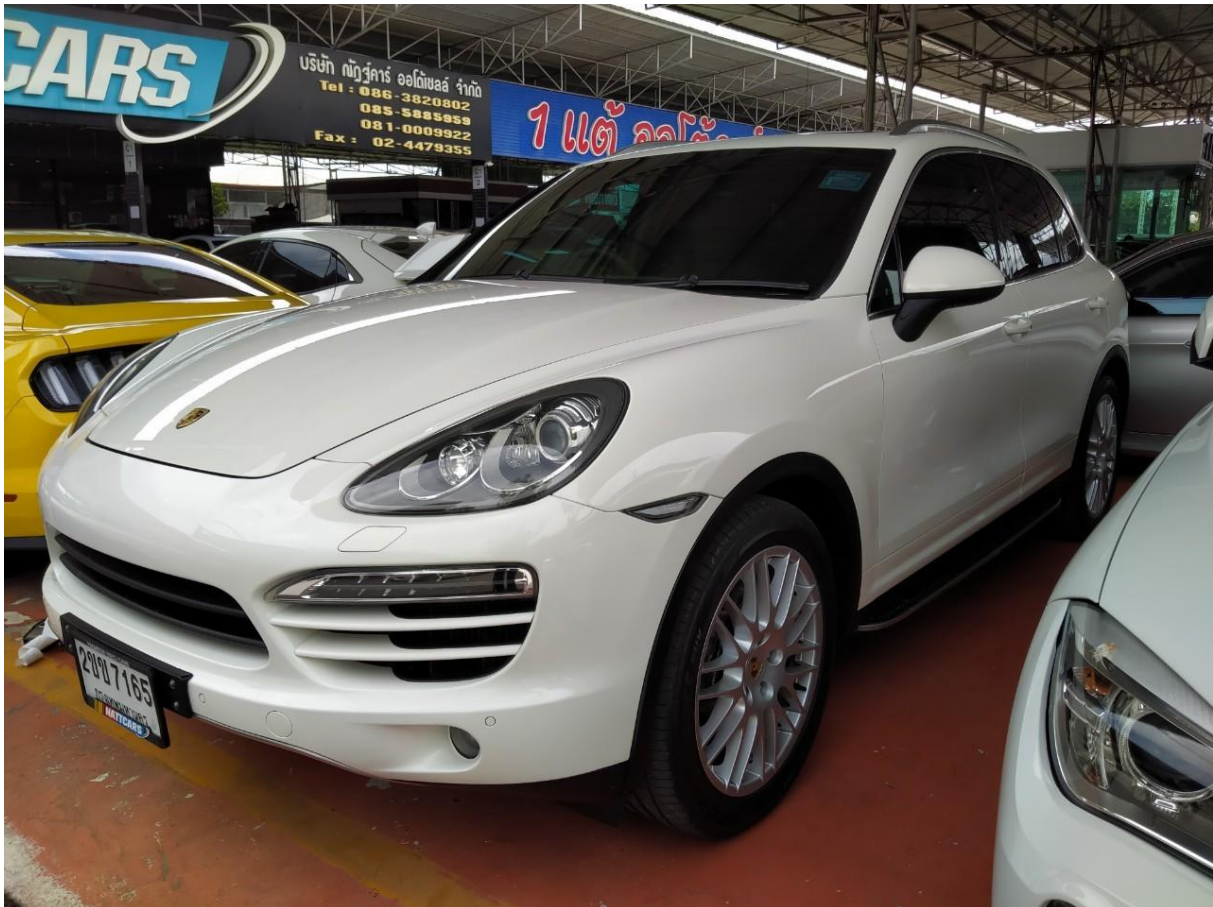
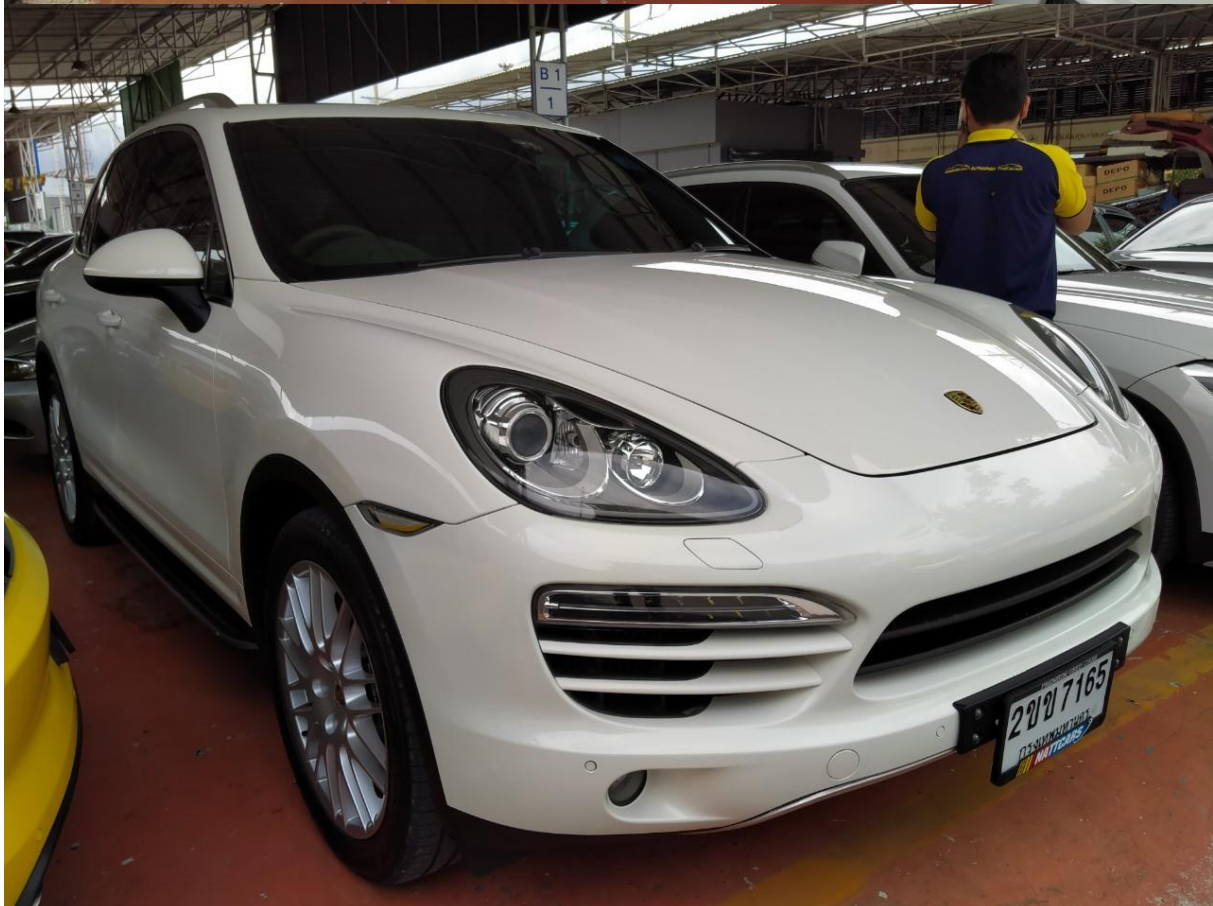
## ภาพภายนอก - Exterior Visual Details:

กันชนหน้า Front Bumper	สภาพดี
	คาน รับกันชนหน้า (ขวา) Front Side Member (Right) Appearance	สภาพดี
	คาน รับกันชนหน้า (ซ้าย) Front Side Member (Left) Appearance	สภาพดี
	ฝากระโปรงหน้ารถ Bonnet	สภาพดี
	กระจกบังลมหน้า Windshield	สภาพดี
	หลังคา Roof	สภาพดี
	สภาพ และการทำงาน หลังคาชนิดรูป หลังคาเปิดประทุน Sunroof/Convertible functional and appearance	สภาพดี
	ประตูหน้าขวา Front Right Door	สภาพดี
	ประตูหลังขวา Rear Right Door	สภาพดี
	ประตูเลื่อนด้านขวา Sliding Right Door	N/A
	บันไดขายน้าด้านขวา Right Rocker Panel	สภาพดี
	ประตูหน้าซ้าย Front Left Door	สภาพดี
	ประตูหลังซ้าย Rear Left Door	สภาพดี
	ประตูเลื่อนด้านซ้าย Sliding Left Door	N/A

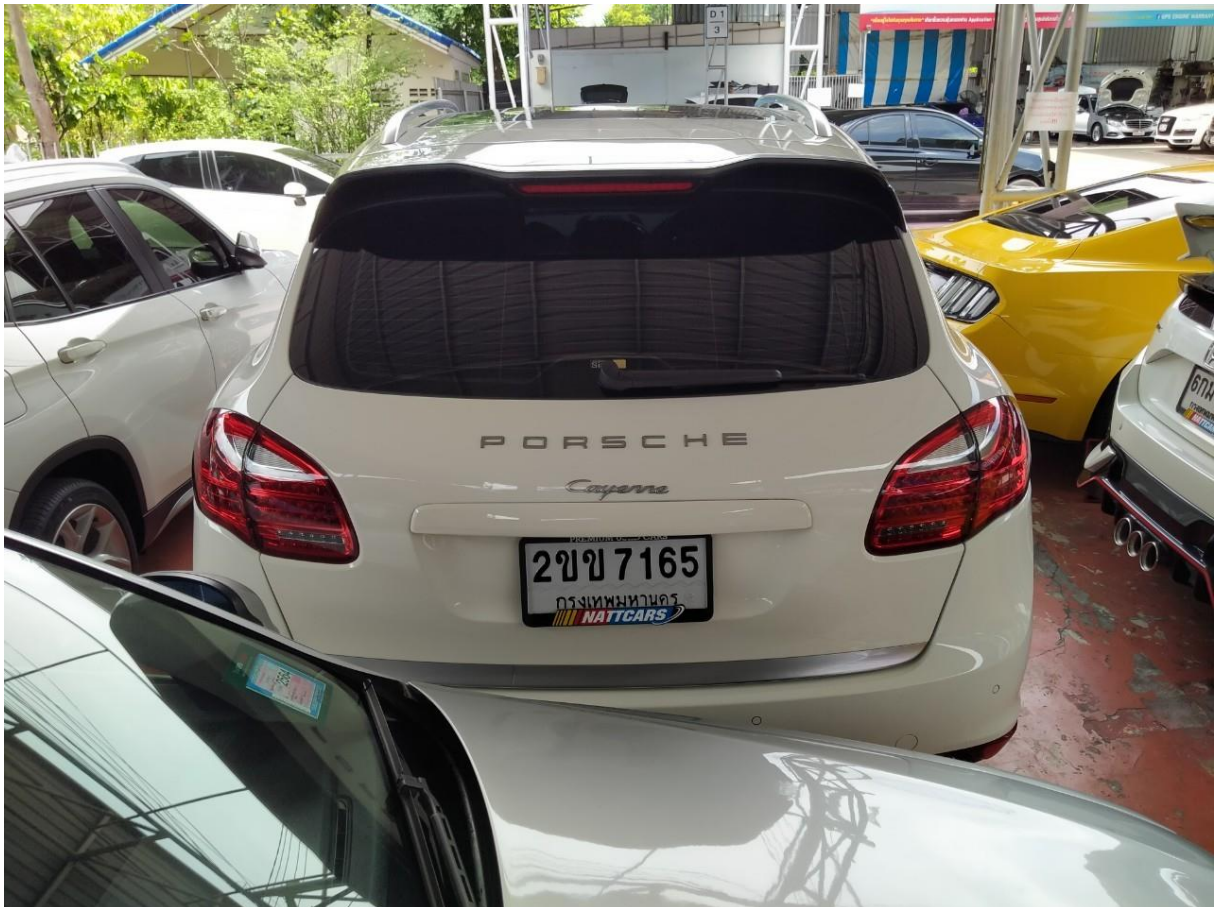
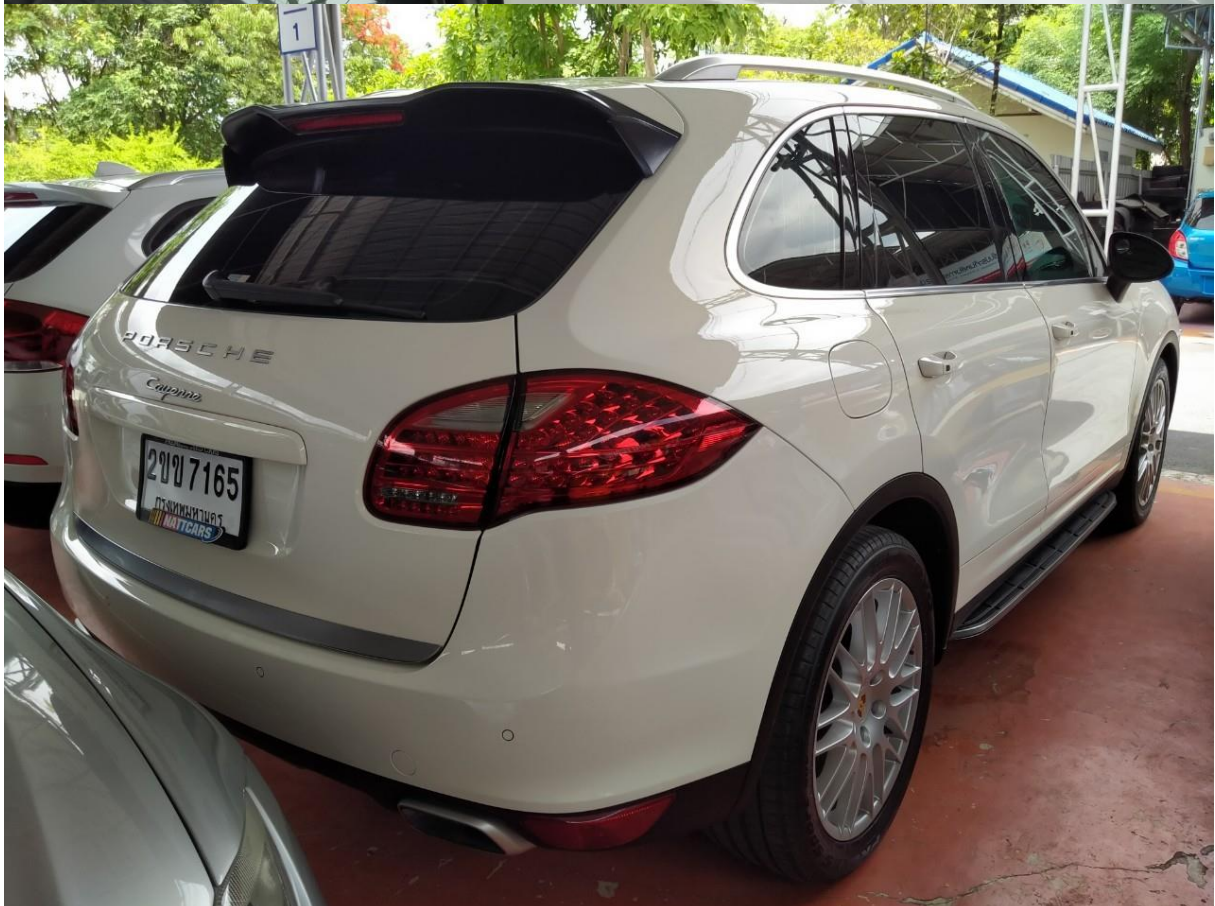
## ภาพภายนอก - Exterior Visual Details:

บันไดซ้ายน้ำด้านซ้าย Left Rocker Panel	สภาพดี
	ประตูท้าย,ฝากระโปรงท้าย Rear Tail Gate	สภาพดี
	กระจกบังลมหลัง Rear Screen	สภาพดี
	กันชนหลัง Rear Bumper	สภาพดี
	คาน รับกันชนหลัง (ขวา) Rear Side Member (Right) Appearance	สภาพดี
	คาน รับกันชนหลัง (ซ้าย) Rear Side Member (Right) Appearance	สภาพดี
	เสาโครงสร้าง A ขวา Right A-Pillar	สภาพดี
	เสาโครงสร้าง B ขวา Right B-Pillar	สภาพดี
	เสาโครงสร้าง C ขวา Right C-Pillar	สภาพดี
	เสาโครงสร้าง D ขวา Right D-Pillar	สภาพดี
	เสาโครงสร้าง A ซ้าย Left A-Pillar	สภาพดี
	เสาโครงสร้าง B ซ้าย Left B-Pillar	สภาพดี
	เสาโครงสร้าง C ซ้าย Left C-Pillar	สภาพดี
	เสาโครงสร้าง D ซ้าย Left D-Pillar	สภาพดี
	ระบบบังคับเลี้ยว Steering Components	สภาพดีตามอายุการใช้งาน

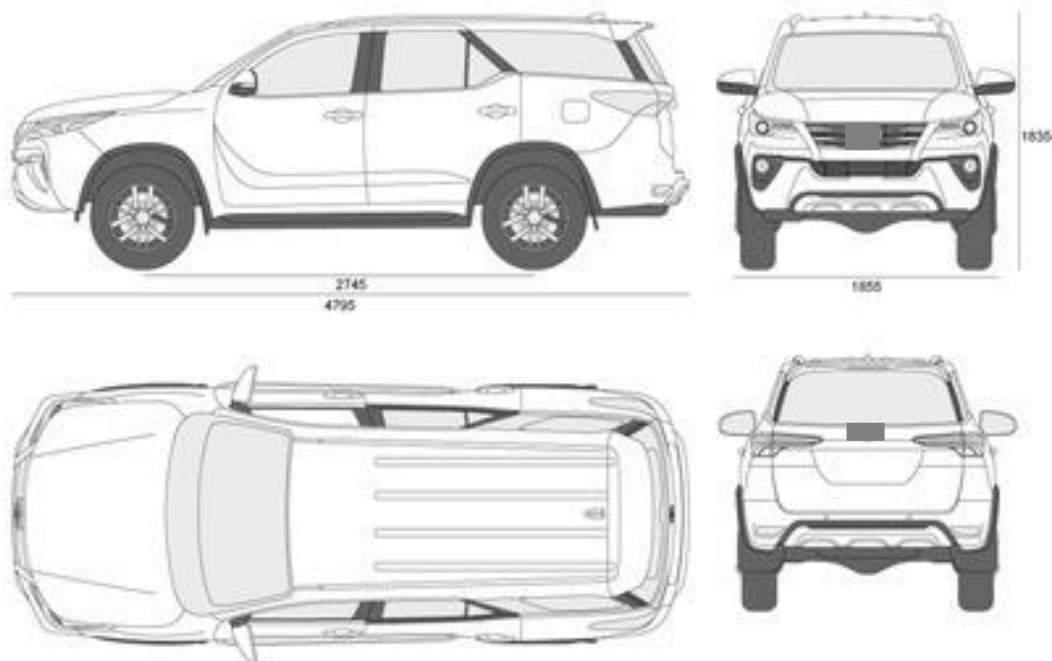
ความหนาสีรถ SUV, MPV - Paint Thickness on SUV, MPV vehicle:

ชิ้นส่วนยานยนต์ (Car Part)	ความหนาสี Paint Thickness (µm)			
	P1	P2	P3	Average
Front Wing (RH)	151	163	147	154
Front Wing (LH)	167	187	191	182
Front Door (RH)	266	246	298	270
Front Door (LH)	197	193	197	196
Rear Door (RH)	260	169	299	243
Rear Door (LH)	224	163	168	185

ชิ้นส่วนยานยนต์ (Car Part)	ความหนาสี Paint Thickness (µm)			
	P1	P2	P3	Average
Rear Wing (RH)	266	267	281	271
Rear Wing (LH)	159	147	161	156
Front Bumper				
Rear Bumper				
Bonnet	84	65	71	73
Roof	99	98	73	90
Boot/Tail Gate	53	64	63	60
