I024/0143-4

MG Extender 2.0 Double Cab Grand X

May 2, 2024

# Vehicle Inspection Report

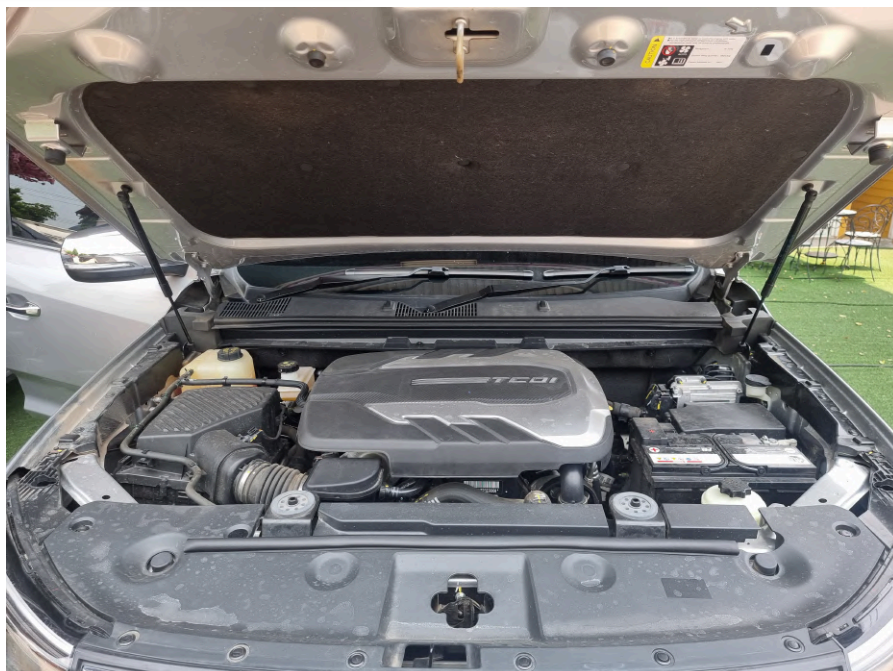
### ภาพห้องเครื่อง

Voltage	12.01	V
Rating	600	CCA
Current	611	CCA
Internal resistance	4.02	mΩ
State of Charge	90	%
State of Health	100	%
Status	GREAT

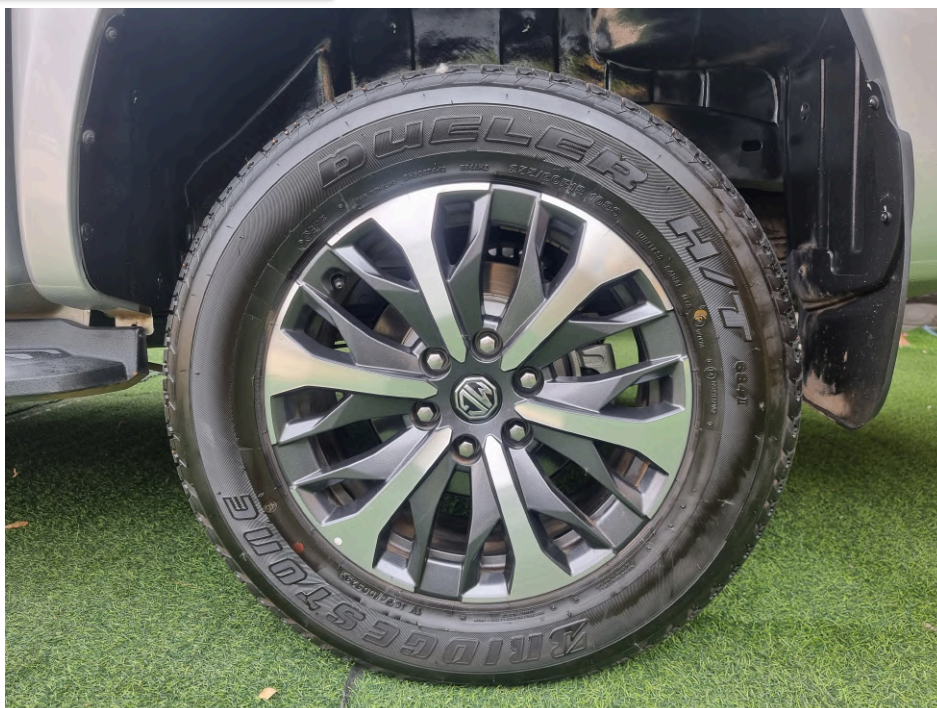
#### ขอบยาง ล้อ

05/23
