Vehicle Inspection Report

สรุปผลการตรวจสอบ (Inspection Summary)

| ยี่ห้อ/รุ่น (Brand/Model): MERCEDES BENZ E200 COUPE 2.0 AT | วันที่ตรวจสอบรถยนต์ (Date of Inspection): 10/03/64 |
| หมายเลขตัวถัง (VIN): WDD2073342F286473 | เลขคำขอบริการ (Job No.): I021/0011-01 |

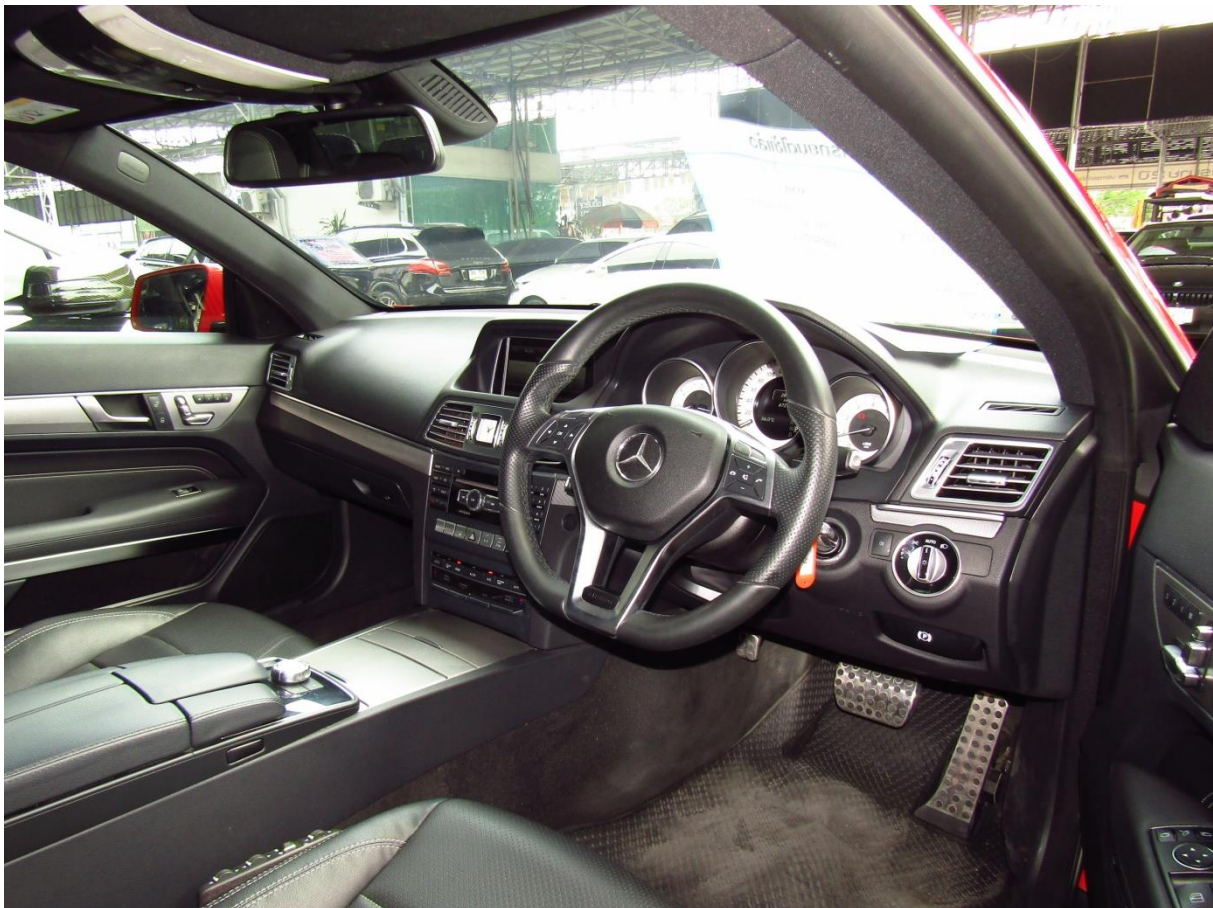
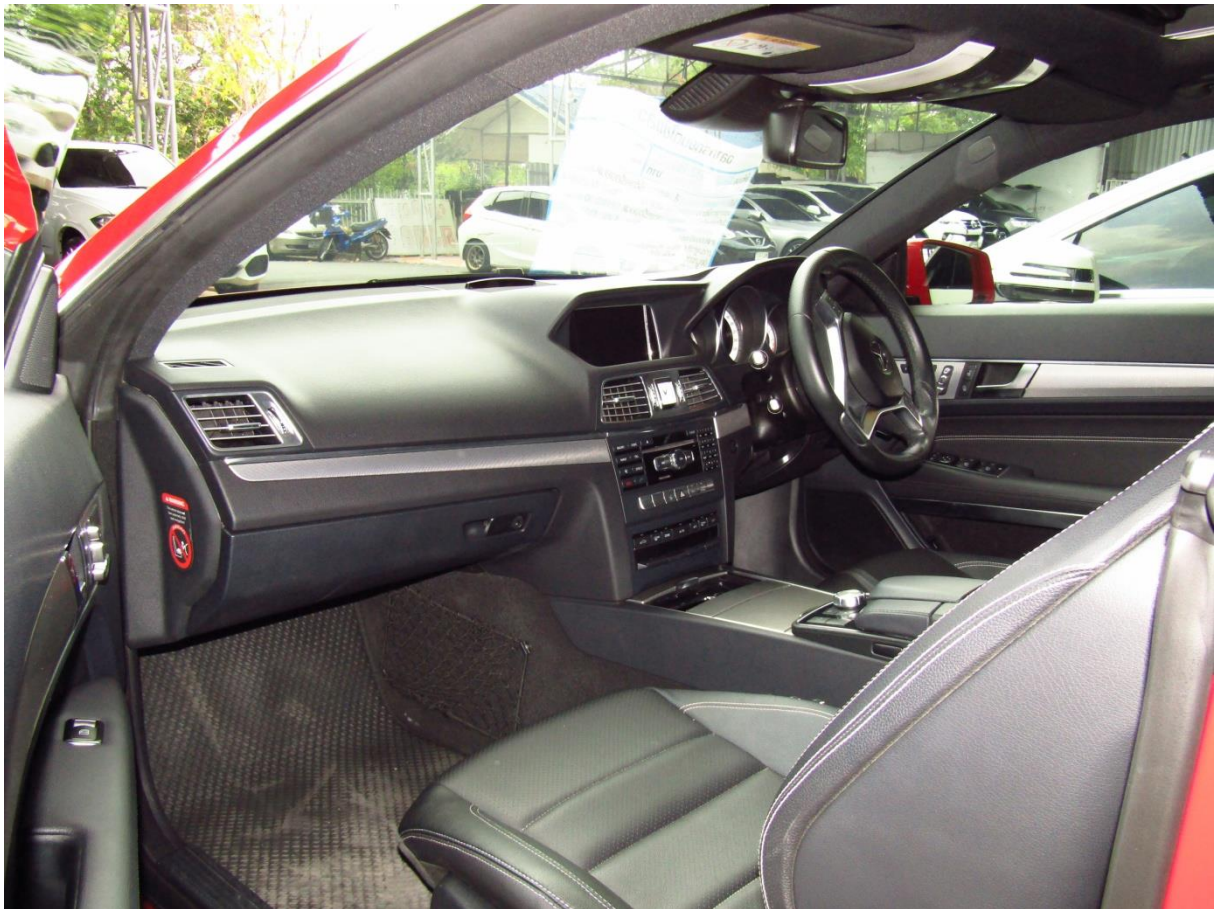
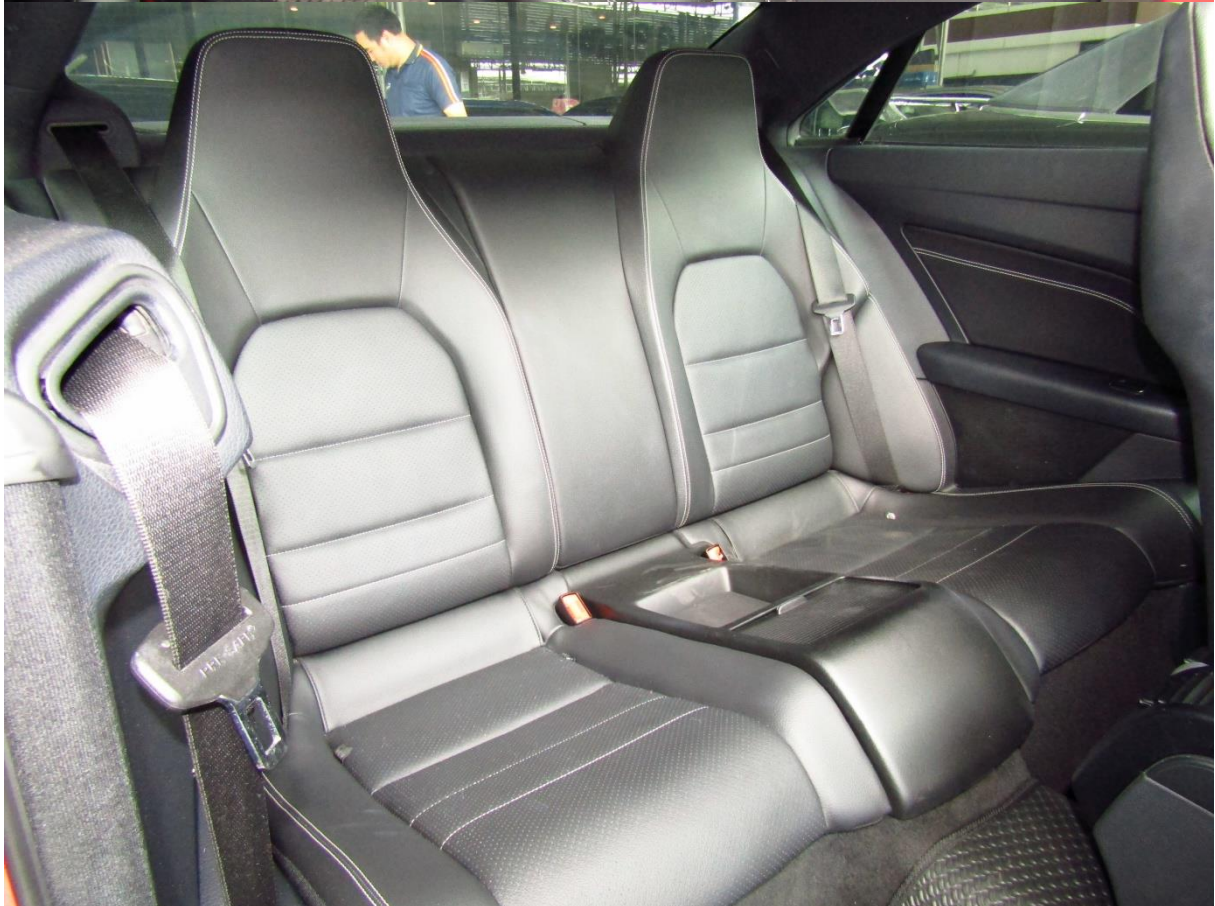
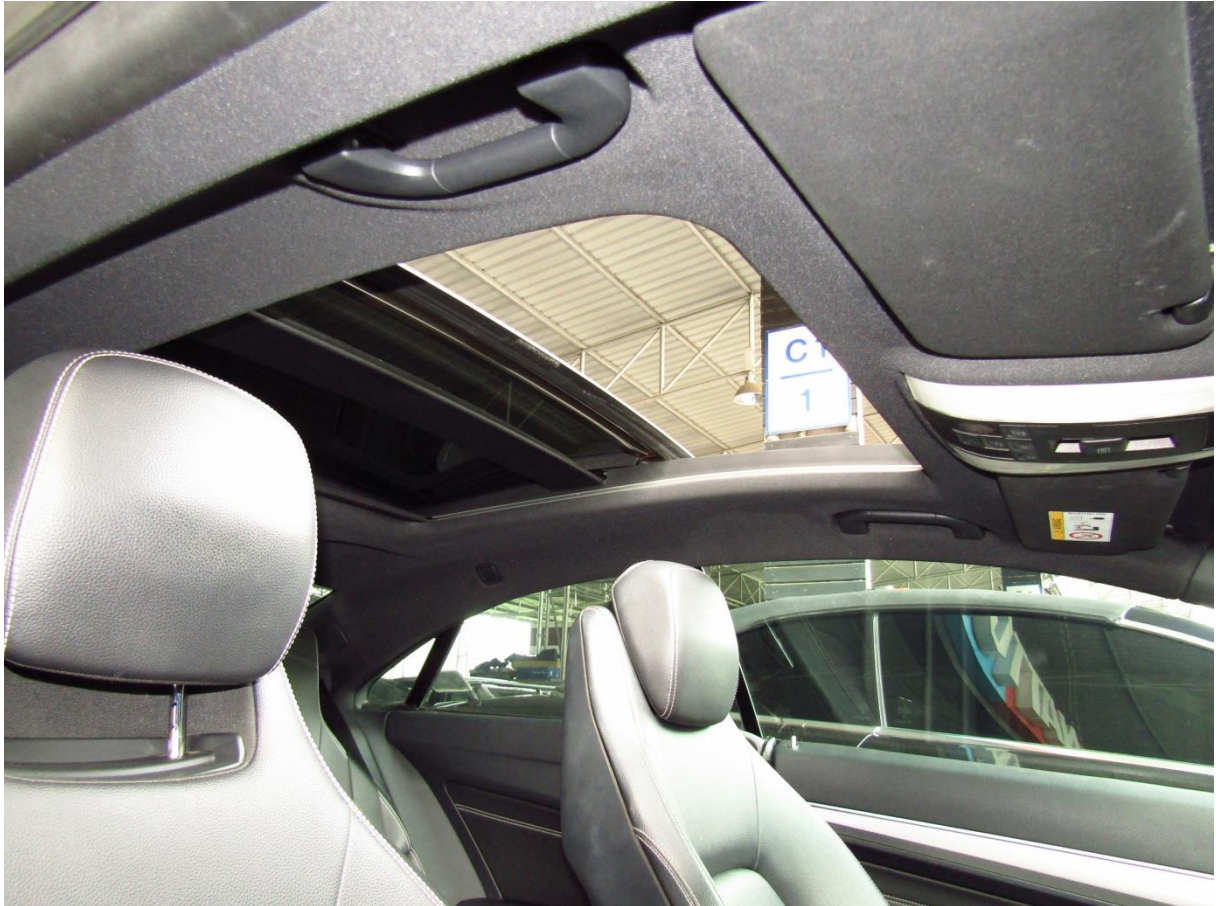
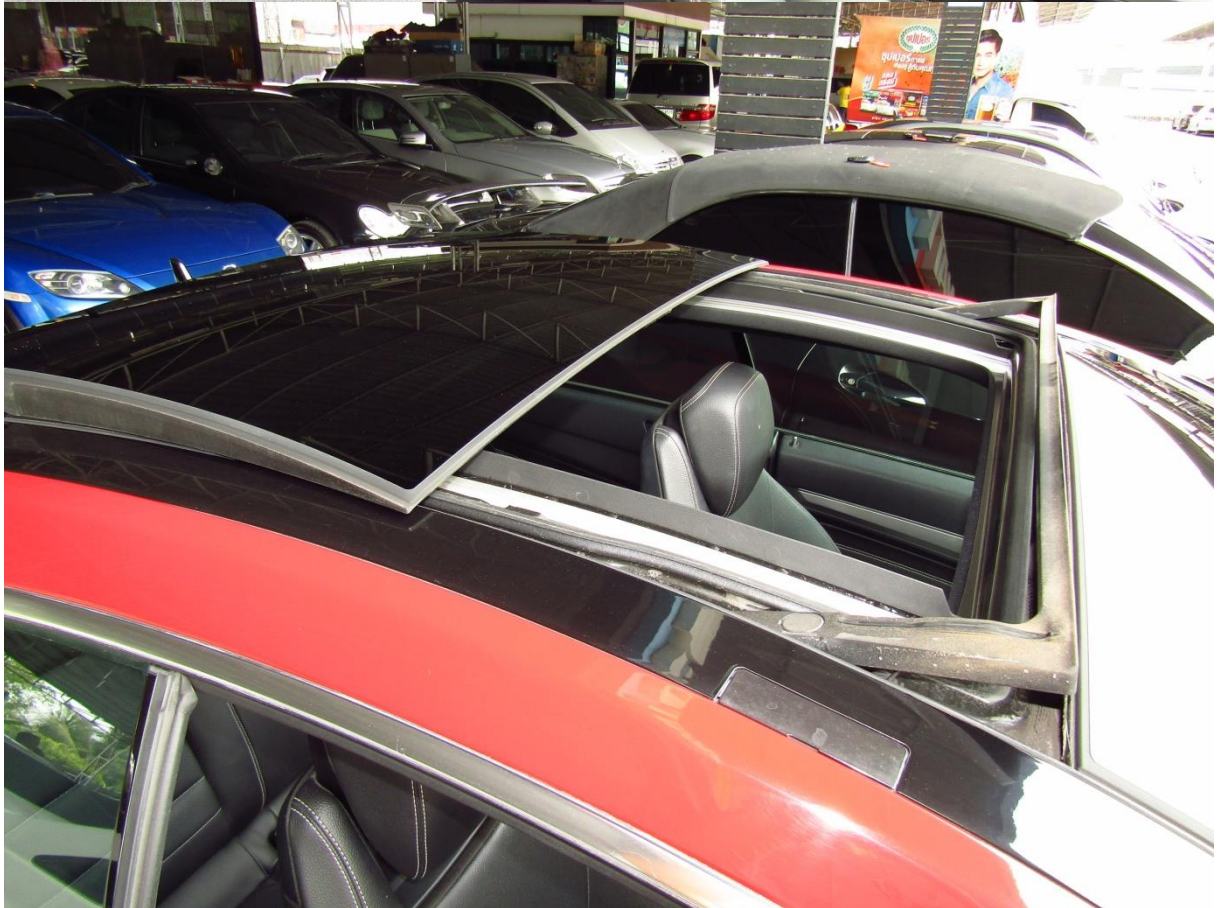
ภาพภายในด้านหน้า หลัง และ จุดบกพร่อง - Interior Visual Details (Front, Rear and/or Defect):

| | ที่นั่ง สภาพ Seat Appearance | สภาพดีตามอายุการใช้งาน |
| | การทำงาน การปรับ และการล็อคเบาะ Seat Adjust functional | ทำงานได้ดี |
| | สภาพ รางได้เบาะ Seat slide adjust rail | สภาพดีตามอายุการใช้งาน |
| | เข็มขัดนิรภัย Seat Belts | สภาพดีตามอายุการใช้งาน |

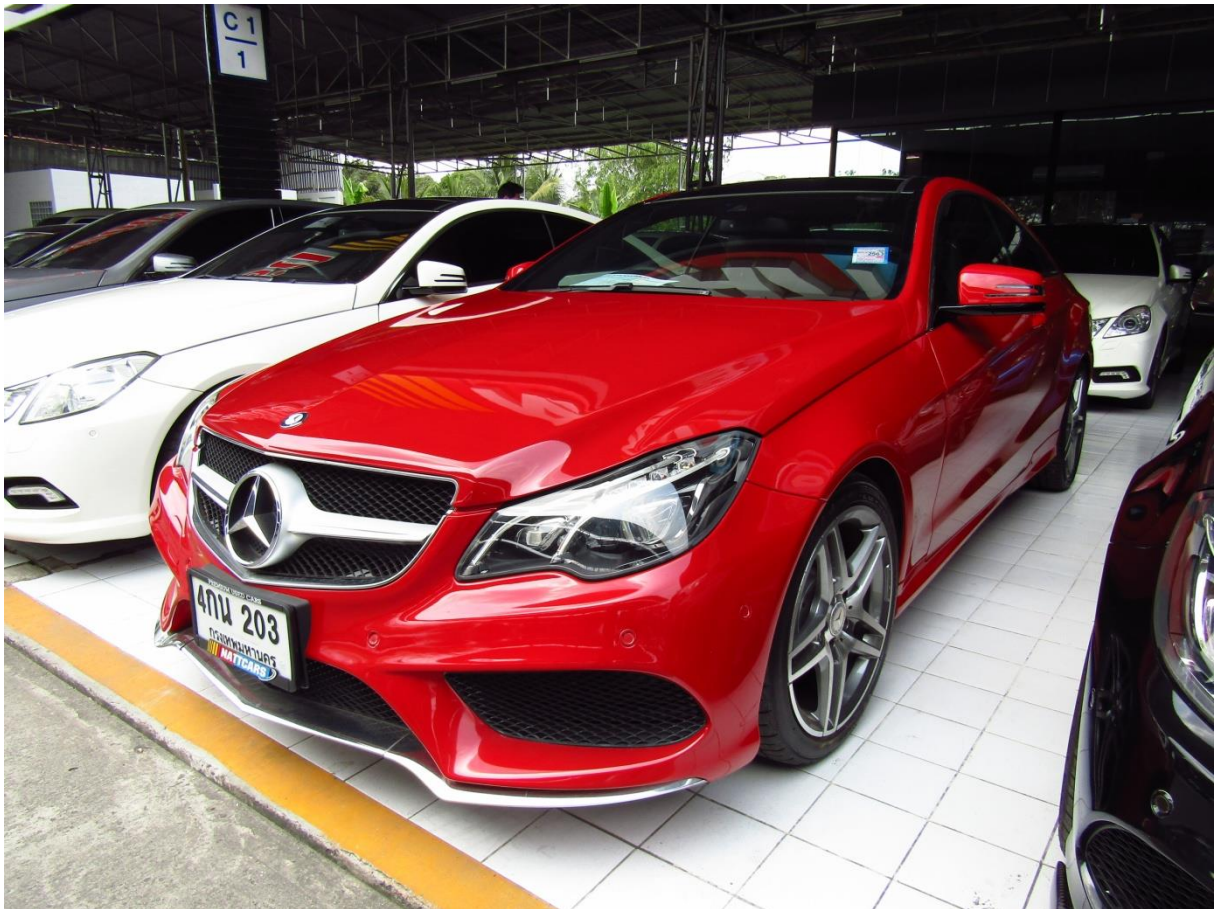
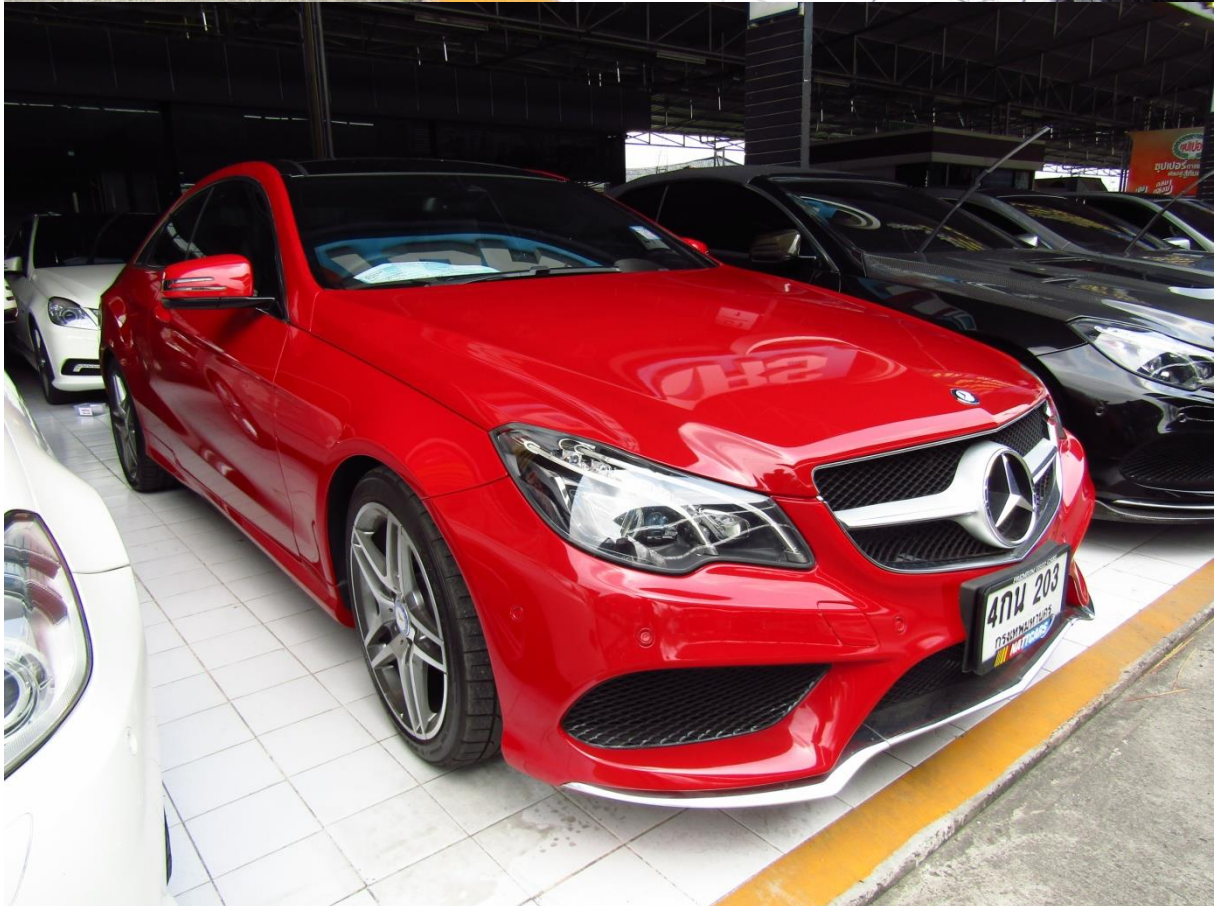
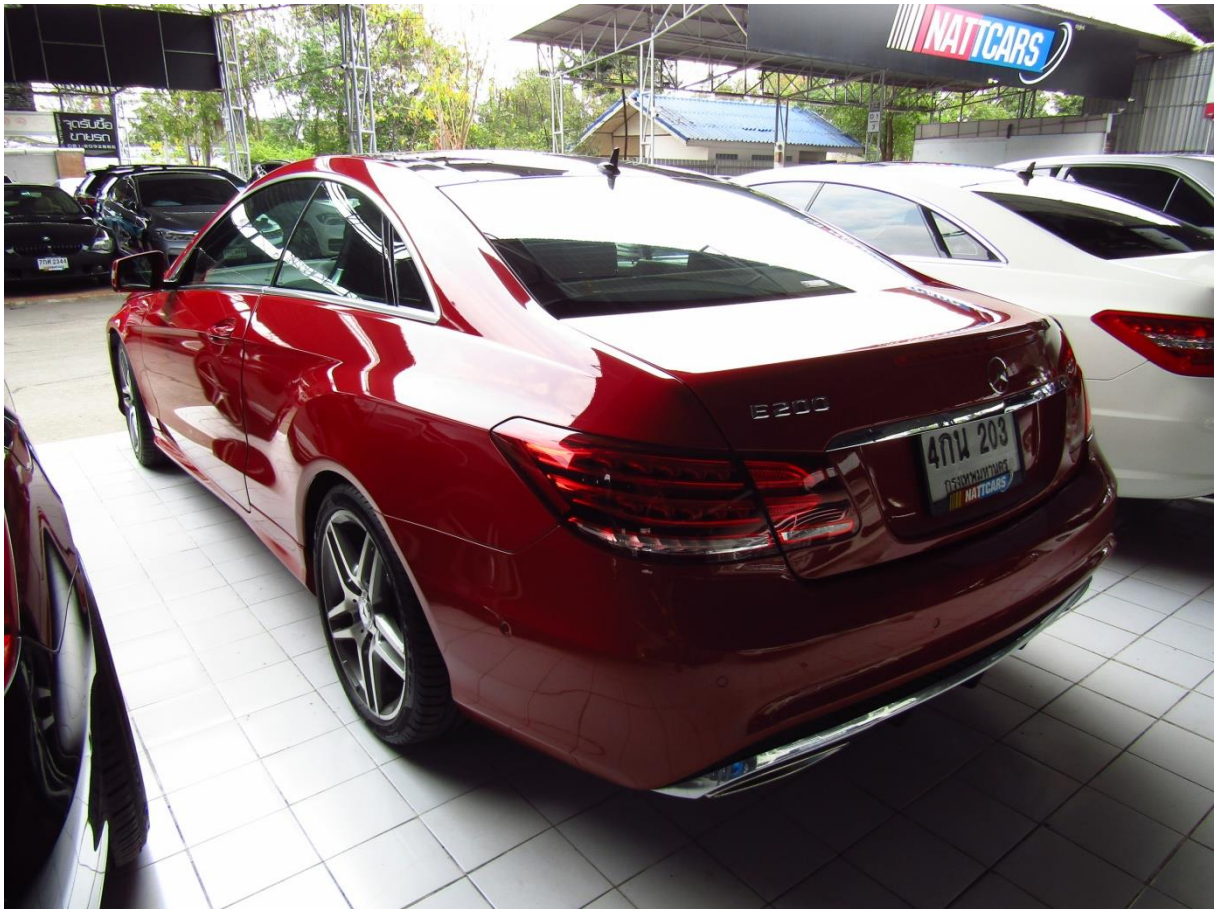
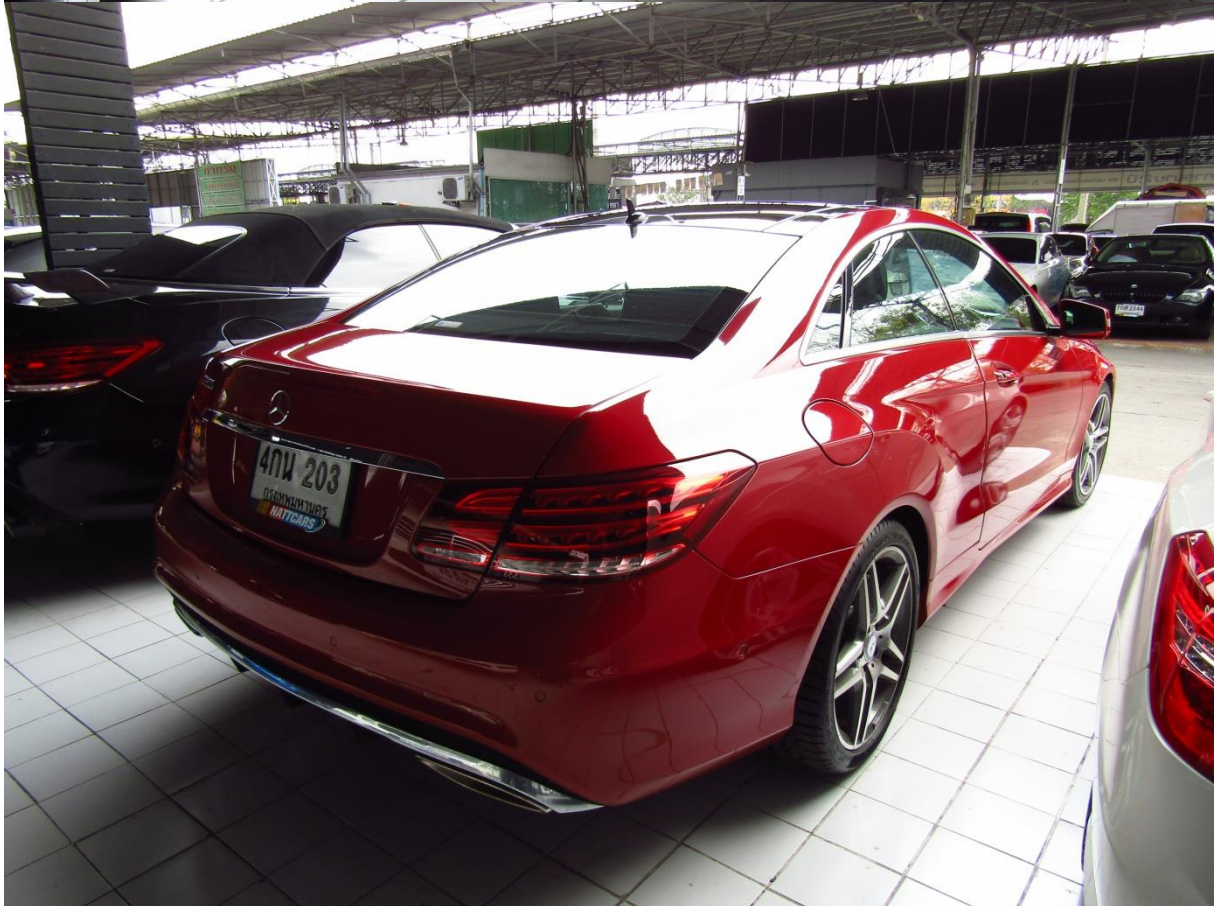
ภาพภายนอก - Exterior Visual Details:

| | กันชนหน้า Front Bumper | สภาพดี |
| | คาน รับกันชนหน้า (ขวา) Front Side Member (Right) Appearance | สภาพดี |
| | คาน รับกันชนหน้า (ซ้าย) Front Side Member (Left) Appearance | สภาพดี |
| | ฝากระโปรงหน้ารถ Bonnet | สภาพดี |
| | กระจกบังลมหน้า Windshield | สภาพดี |
| | หลังคา Roof | สภาพดี |
| | ประตูหน้าขวา Front Right Door | สภาพดี |
| | ประตูหน้าซ้าย Front Left Door | สภาพดี |

| | ประตูท้าย,ฝากระโปรงท้าย Rear Tail Gate | สภาพดี |
| | กระจกบังลมหลัง Rear Screen | สภาพดี |
| | กันชนหลัง Rear Bumper | สภาพดี |
