I024/0043-1

Honda Civic 1.5 Turbo RS

30 ม.ค. 2024

Vehicle Inspection Report สรุปผลการตรวจสภาพรถ (Inspection Summary)

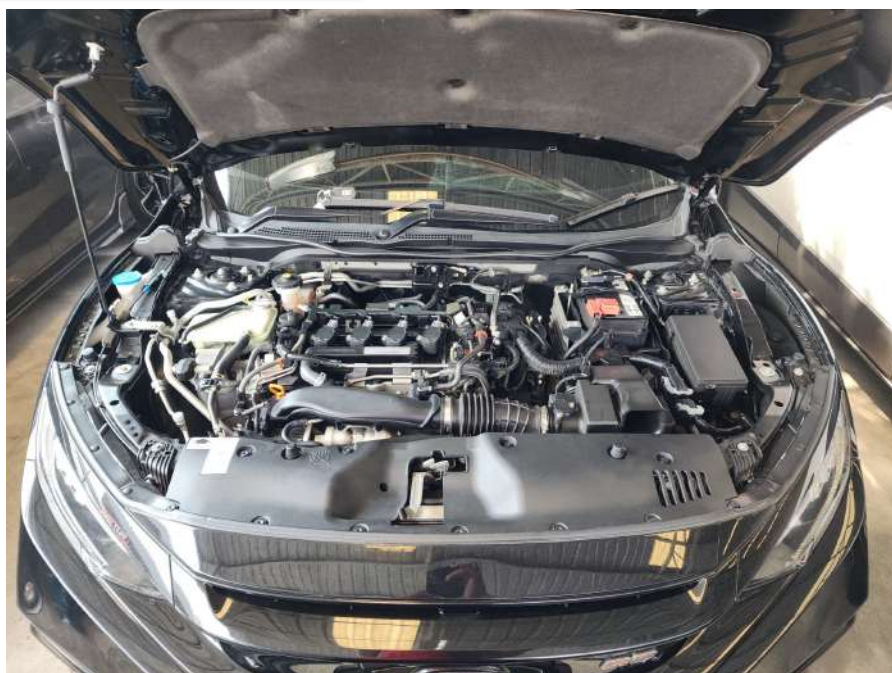
ภาพห้องเครื่อง

Voltage	12.37	V
Rating	490	CCA
Current	286	CCA
Internal resistance	9.78	mΩ
State of Charge	71	%
State of Health	34	%
Status	REPLACE

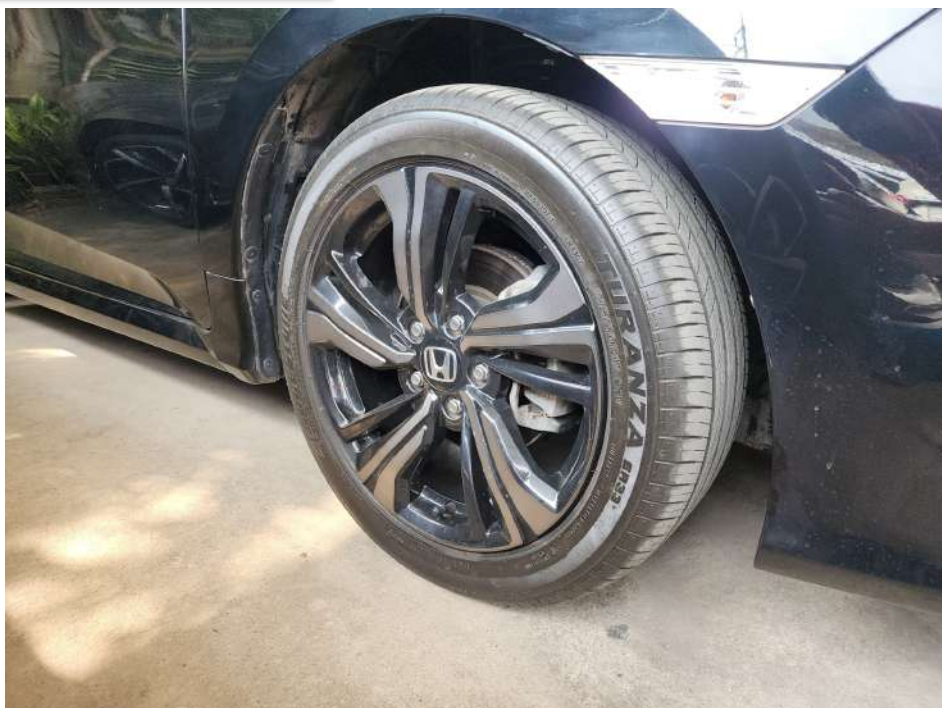
ขอบยาง ล้อ

พอใช้ (Fair)

07/19

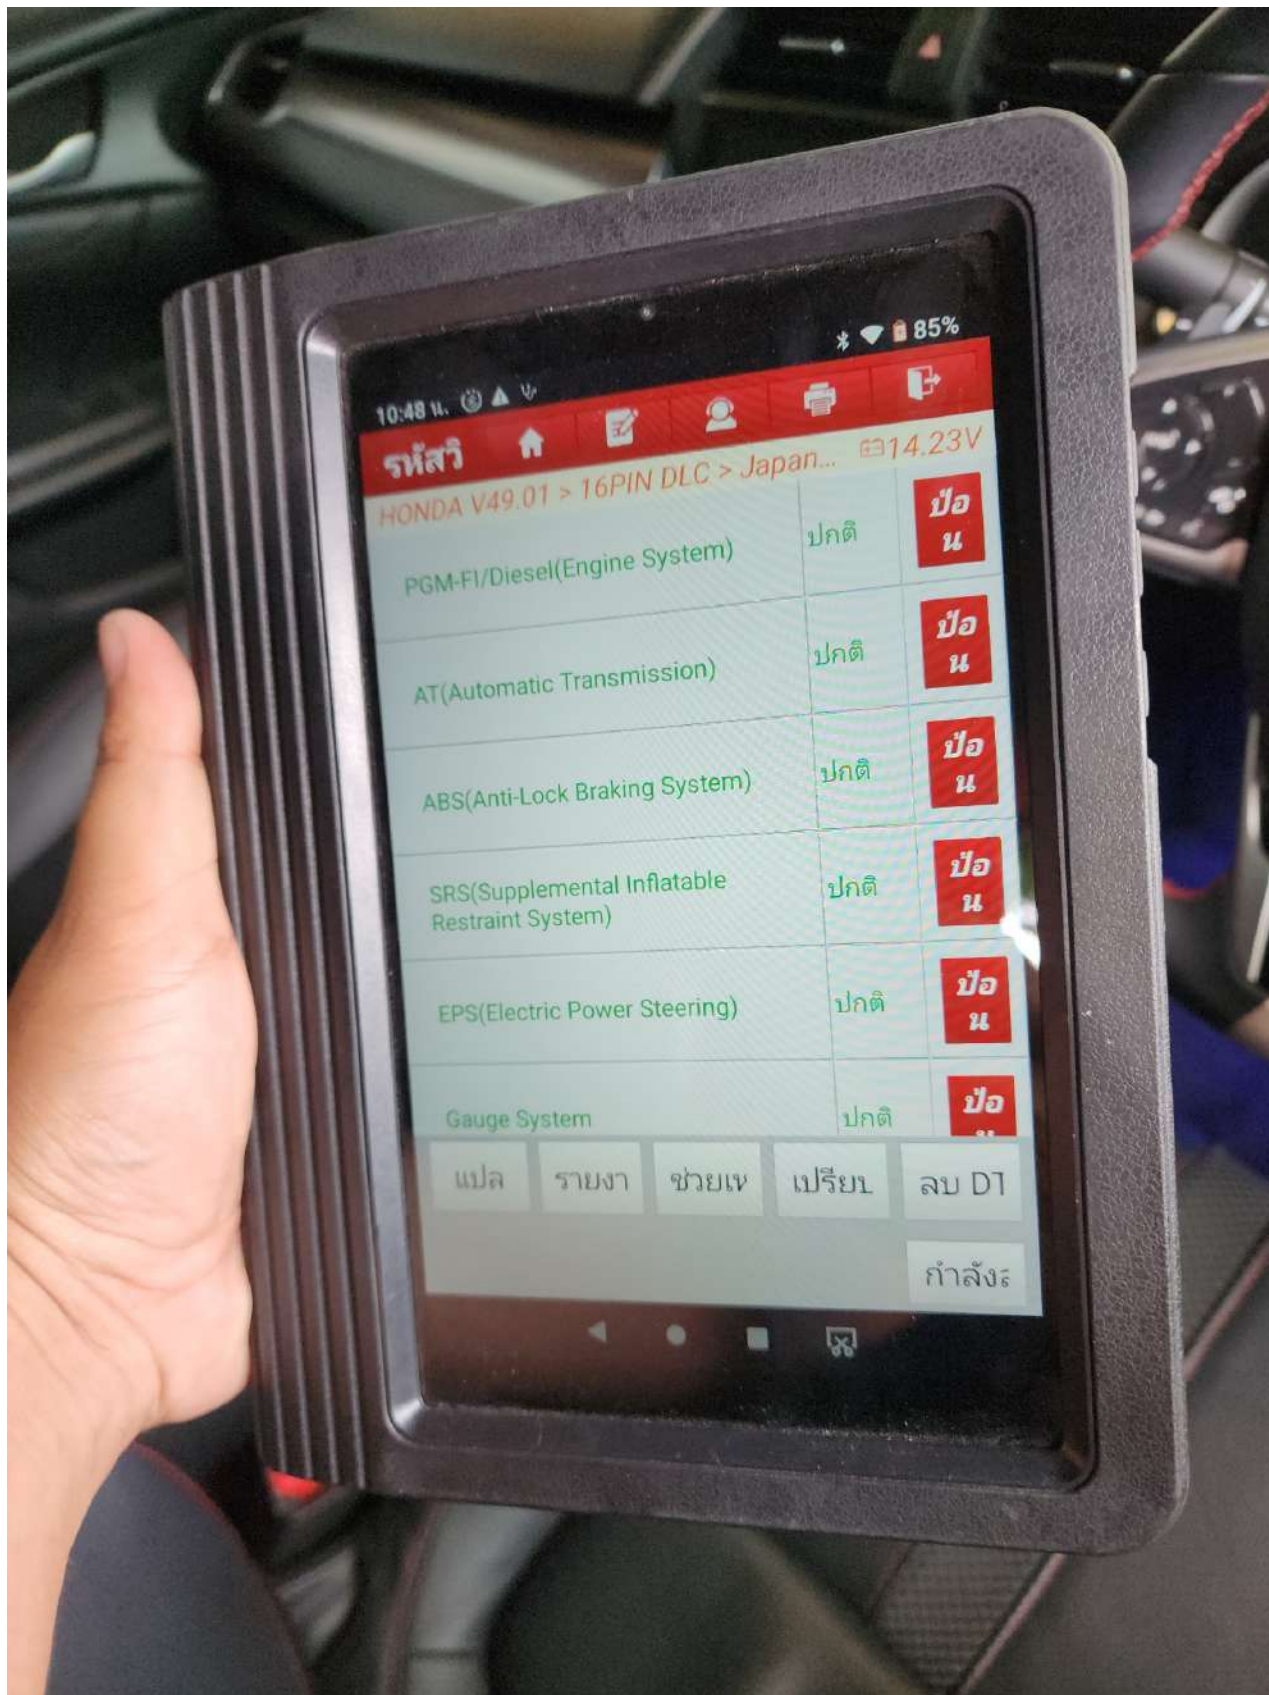
ภาพ OBD

ดี (Good)
