INSPECTION
BY ONE2CARVehicle Inspection Report
สรุปผลการตรวจสภาพรถ (Inspection Summary)one2car.com
THAILAND'S NO.1 CAR SITE

วันที่ตรวจสอบรถยนต์ (Date of Inspection) : ▾	ยี่ห้อ/รุ่น (Brand/Model) :	เลขคำขอบริการ (Job No.) :
Jul 20, 2022	MG ZS 1.5 X+ SUV	I022/0097-11
หมายเลขเครื่องยนต์ (Engine No.) : ▾	หมายเลขตัวถัง [VIN] :	
15S4CALTLA220022	MMLW74E60LG02****	Car Grade : ▾
ปีที่ผลิต (Build Date) : ▾	สีรถ (Color) :	A
2020	ดำ	
ระยะการใช้งาน (Mileage) : ▾	หมายเลขทะเบียน [No. Plate] :	สภาพยาง (Week/Year) ▾
18300	กย19**	
ชื่อลูกค้า (Customer Name) : ▾	วันครบกำหนดชำระภาษี (Registration Expiry) :	ยางสภาพดี ปี 38/20
BEST SERVICE

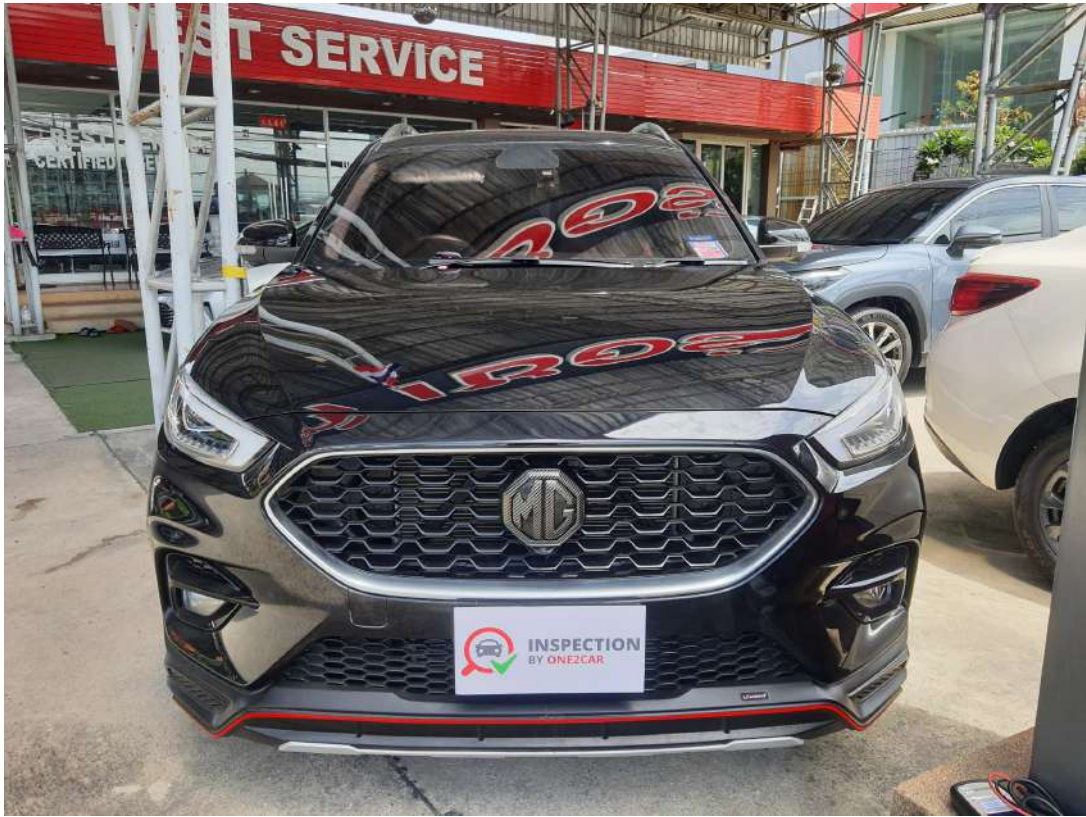
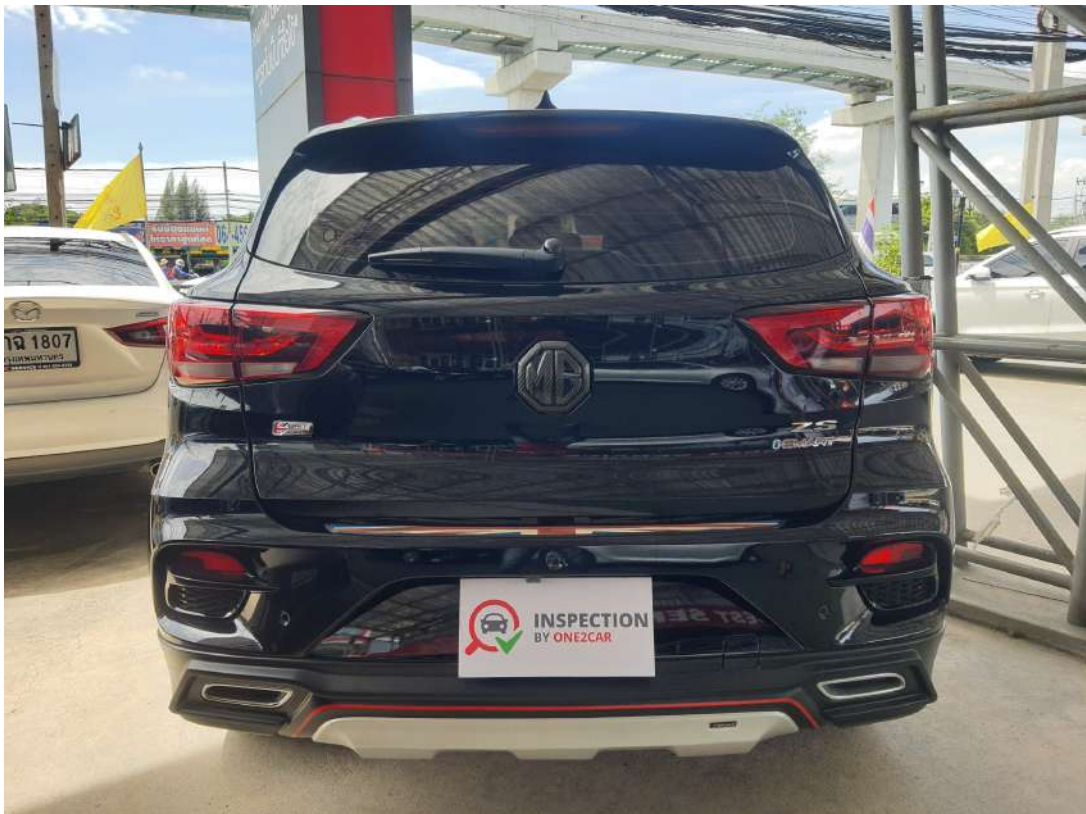
ภาพภายนอก

รถสภาพดี โครงสร้างไม่เคยเกิดอุบัติเหตุ ไม่เคยจมน้ำและไฟไหม้

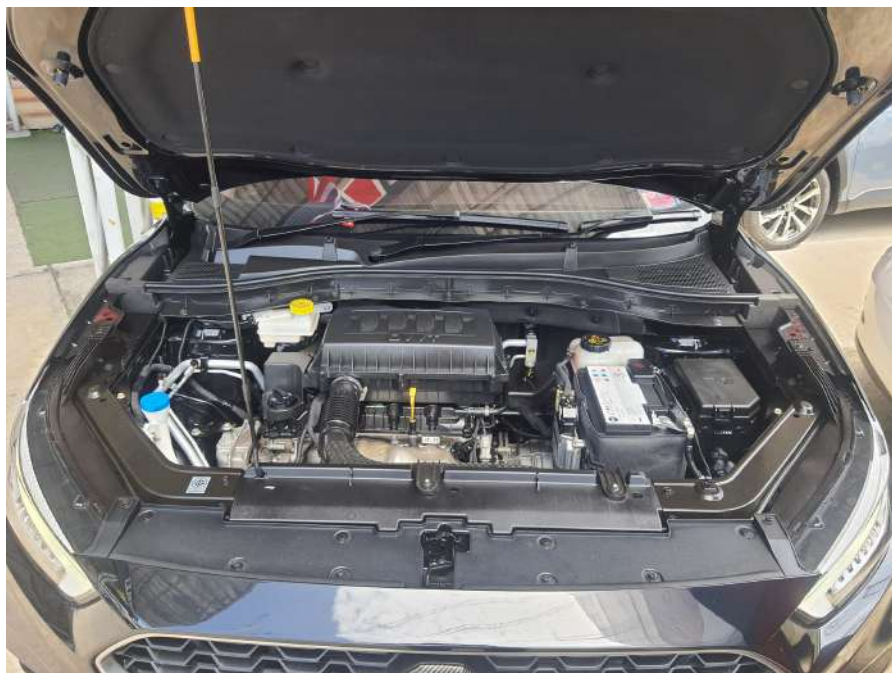
ภาพห้องเครื่อง

รถสภาพดี โครงสร้างไม่เคยเกิดอุบัติเหตุ ไม่เคยจมน้ำและไฟไหม้

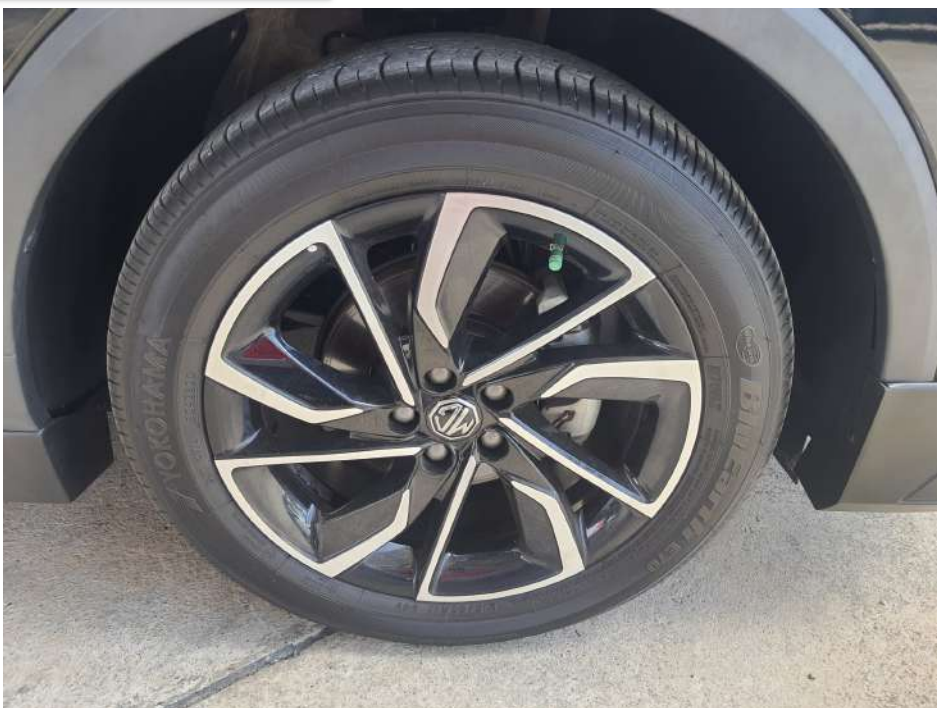
ขอบยาง ล้อ

ยางสภาพดี ปี 38/20
