1023/0305-7

Mazda 3 2.0 S

INSPECTION
BY ONE2CAR

Vehicle Inspection Report

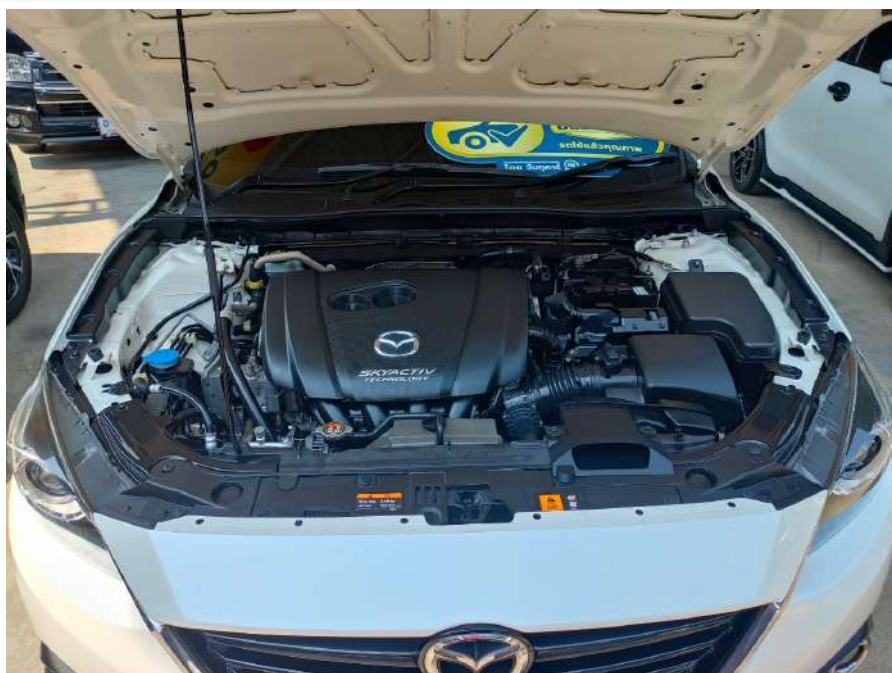
ภาพห้องเครื่อง

Voltage	12.75	V
Rating	550	CCA
Current	404	CCA
Internal resistance	6.91	mΩ
State of Charge	95	%
State of Health	54	%
Status	CAUTION

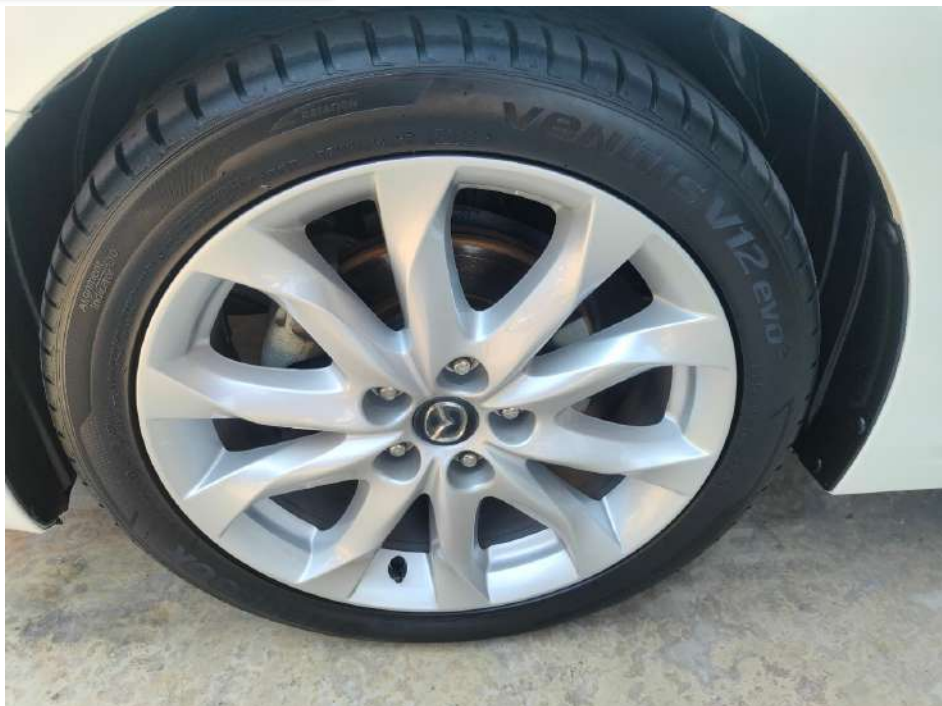
ขอบยาง ล้อ

03/23
