# Vehicle Inspection Report

## สรุปผลการตรวจสอบ (Inspection Summary)

ยี่ห้อ/รุ่น (Make/Model): NISSAN TEANA	วันที่ตรวจสอบรถยนต์ (Date of Inspection): 27-7-60
เลขตัวถัง (VIN): MNTBDUJ32Z0010367	เลขคำขอบริการ (Job No.) : I017-031-017
เลขเครื่องยนต์ (Engine No.): MR20 023361R	Vehicle Picture:

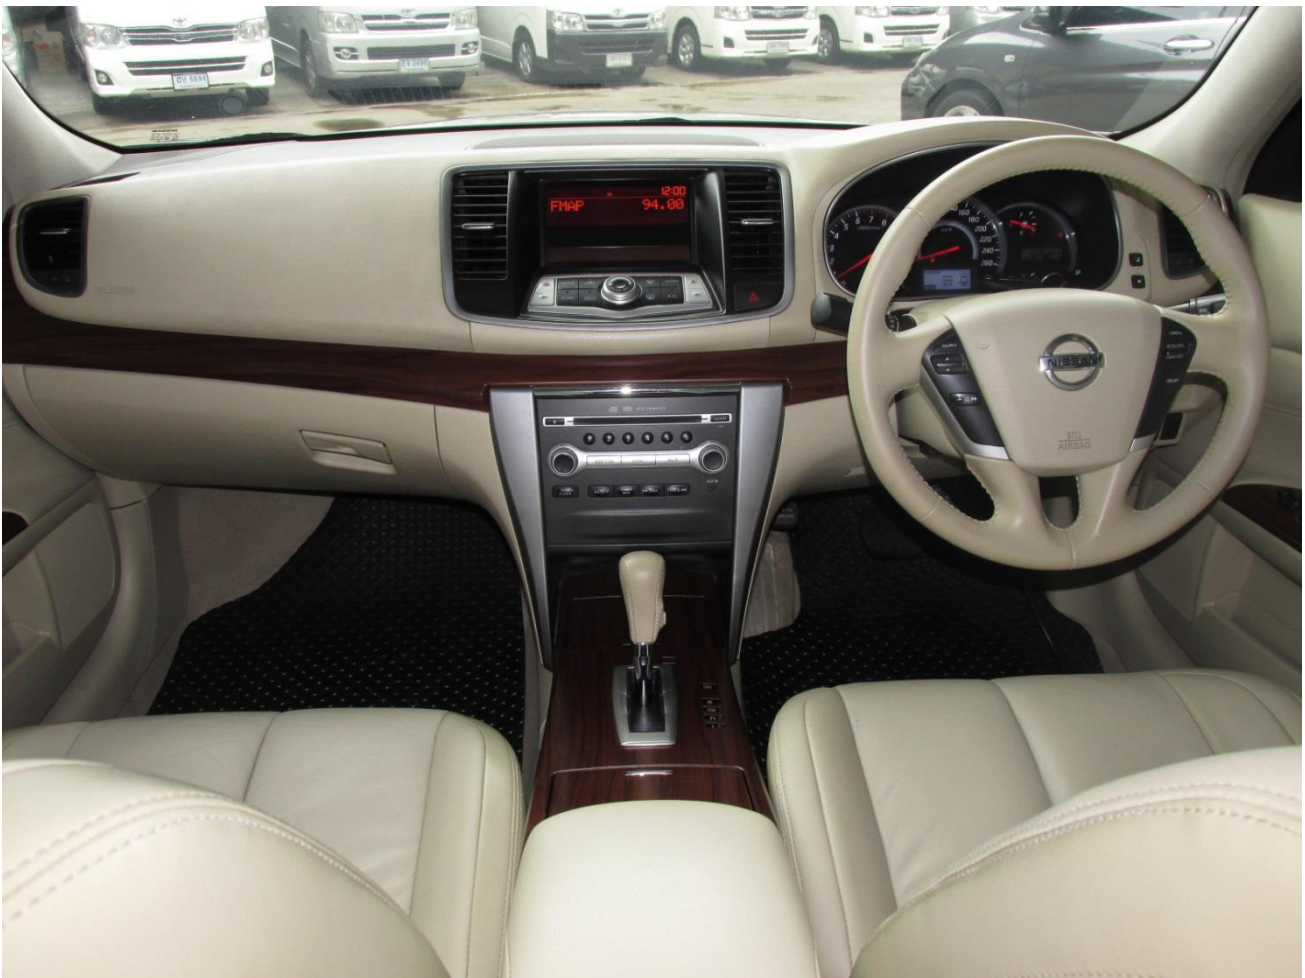
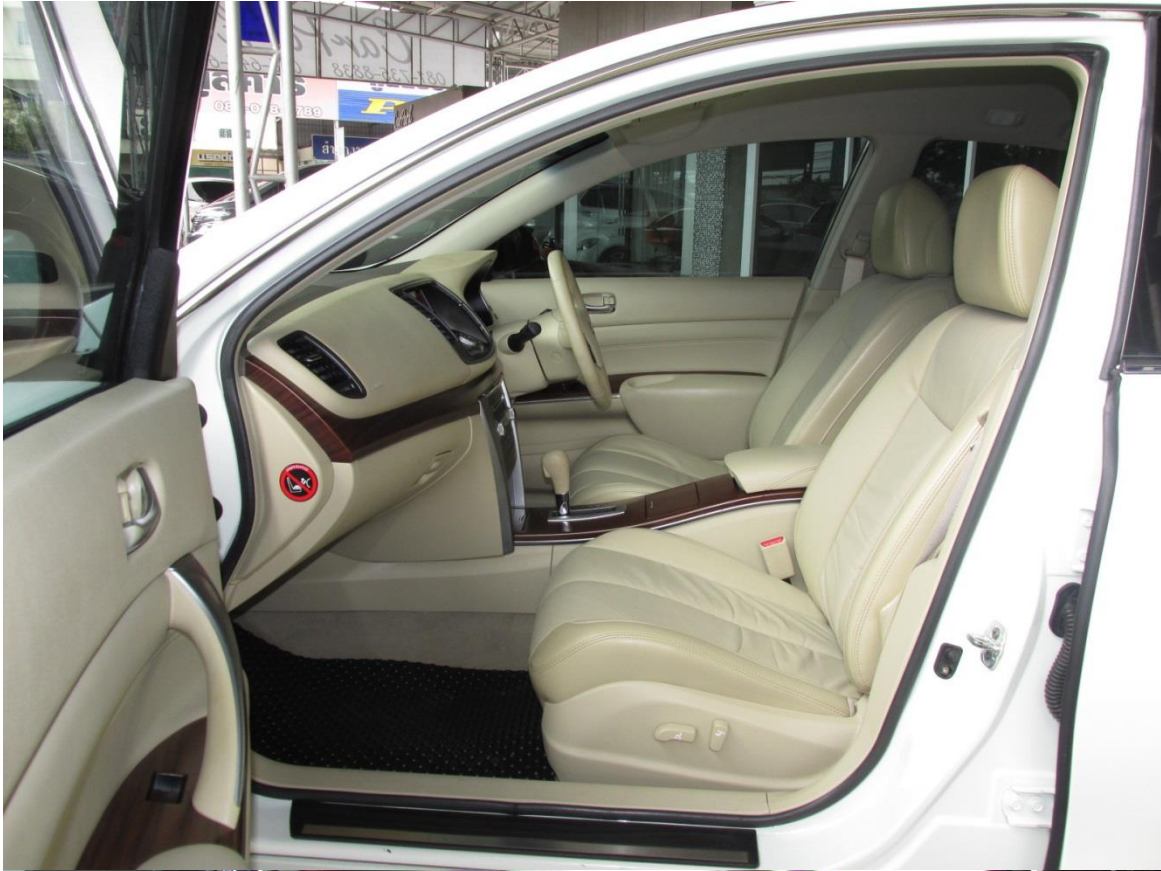
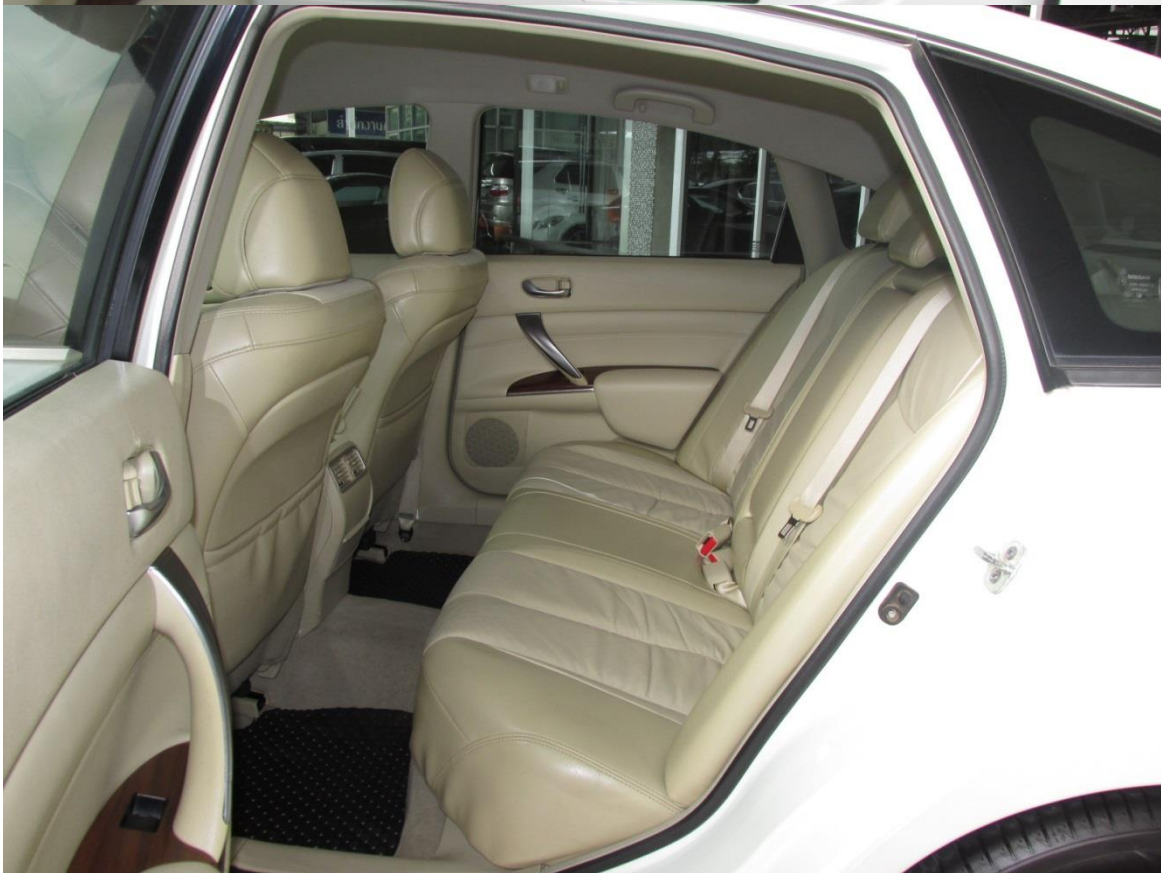
ที่นั่ง สภาพ Seat Appearance	สภาพดีตามอายุการใช้งาน

แผงคอนโซล Other Trims	สภาพดีตามอายุการใช้งาน

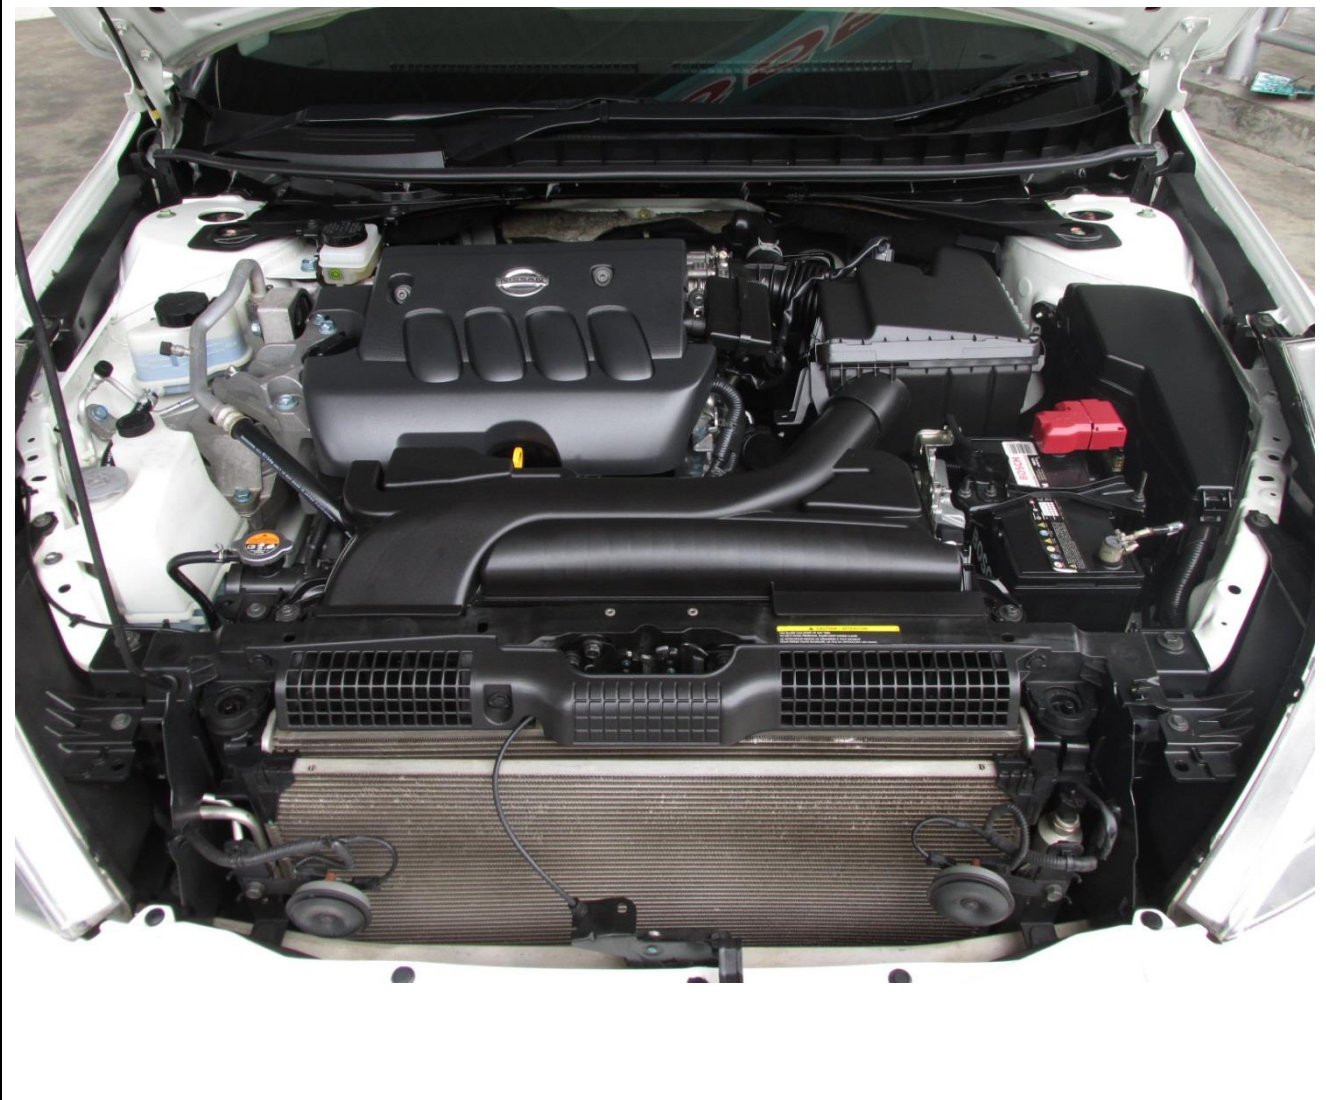
ระดับของเหลว Fluid Level	อยู่ในระดับปกติ

การรั่วไหลของน้ำมัน Fluid Leaks	ไม่มี
 	จุดจับยึด Mountings	สภาพดีตามอายุการใช้งาน
 	สายไฟ และท่อ Hoses & Pipes	สภาพดีตามอายุการใช้งาน

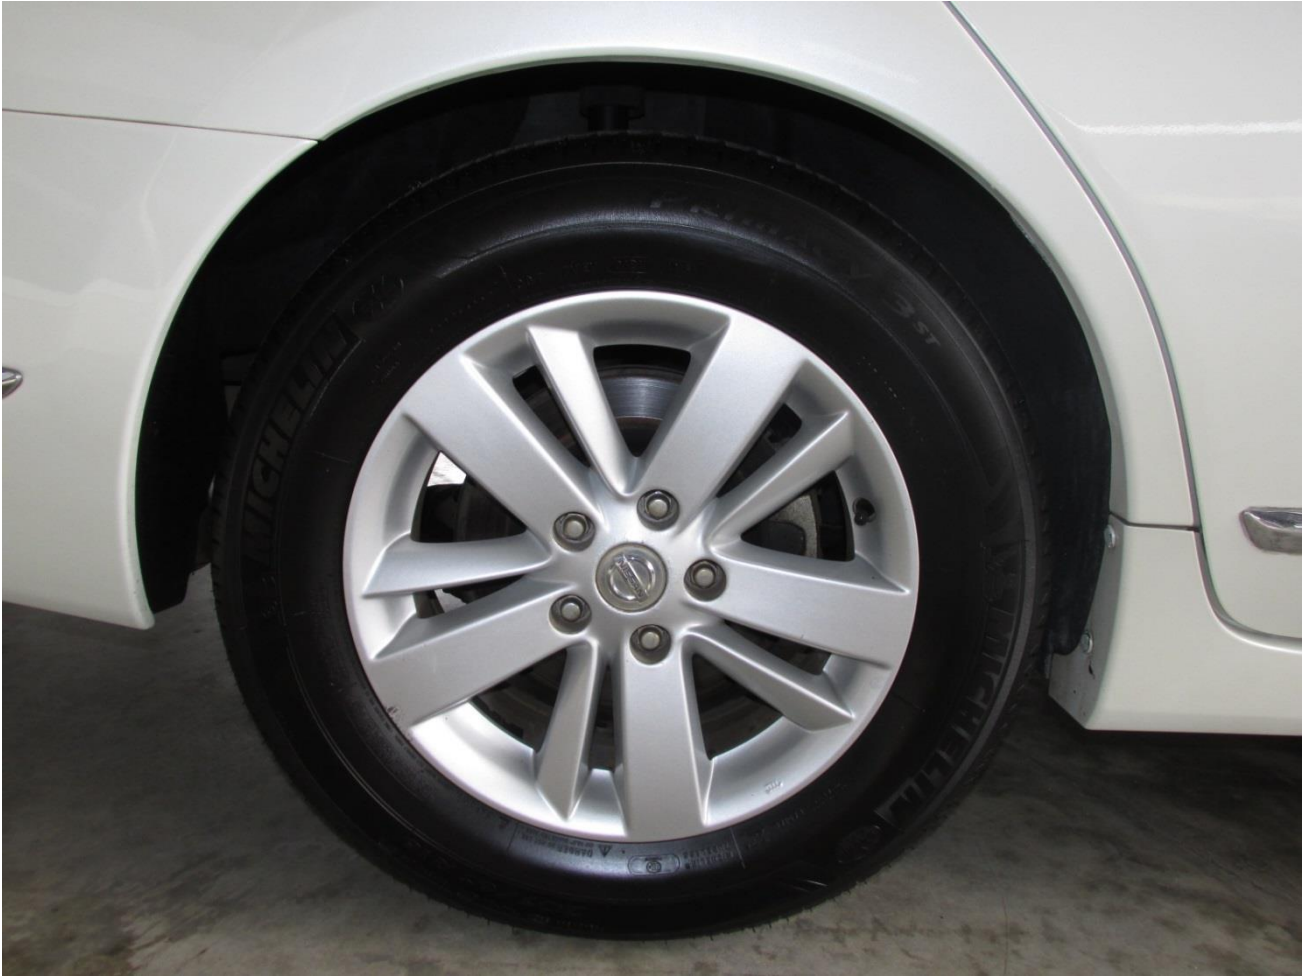
สภาพยางรถยนต์, เดือน/ปี ผลิต Tyres Appearance, Year	ปียางผลิต 1915 ยางสภาพดี
 	สภาพล้อรถ Wheel Rims Appearance	สภาพดีตามอายุการใช้งาน
 	ยางอะไหล่ และล้อ Spare Tyre & Rim	สภาพปกติ
 	ก้ามเบรค และท่อน้ำมัน Brake Hose Callipers & Pipes	สภาพปกติไม่พบการรั่วซึม
 	ผ้าเบรค (หน้า/หลัง) Brake Pads (Front/Rear)	สภาพดีตามอายุการใช้งาน
 	จานเบรค Brake Discs (Front/Rear)	ควรเจียจานเบรคครั้งต่อไปที่เปลี่ยนผ้าเบรค
 	ดรัมเบรคล้อหลัง Brakes and Drums any No Leakage	สภาพดีตามอายุการใช้งาน
 	การทำงานของเบรคมือ Park Brake function	ระยะเวลาทำงานปกติ
 	คำแนะนำอื่นๆ Other	N/A
