I024/0048-46

Mercedes-Benz A200 1.3 Progressive

Mar 28, 2024

Vehicle Inspection Report สรุปผลการตรวจสภาพรถ (Inspection Summary)

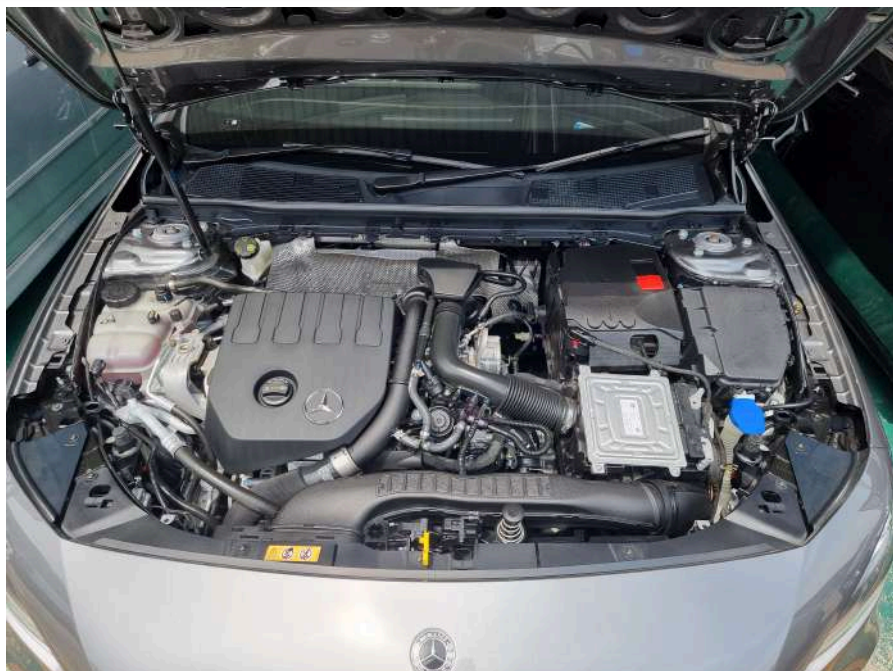
ภาพห้องเครื่อง

Voltage	12.33	V
Rating	700	CCA
Current	635	CCA
Internal resistance	4.26	mΩ
State of Charge	53	%
State of Health	79	%
Status	GOOD

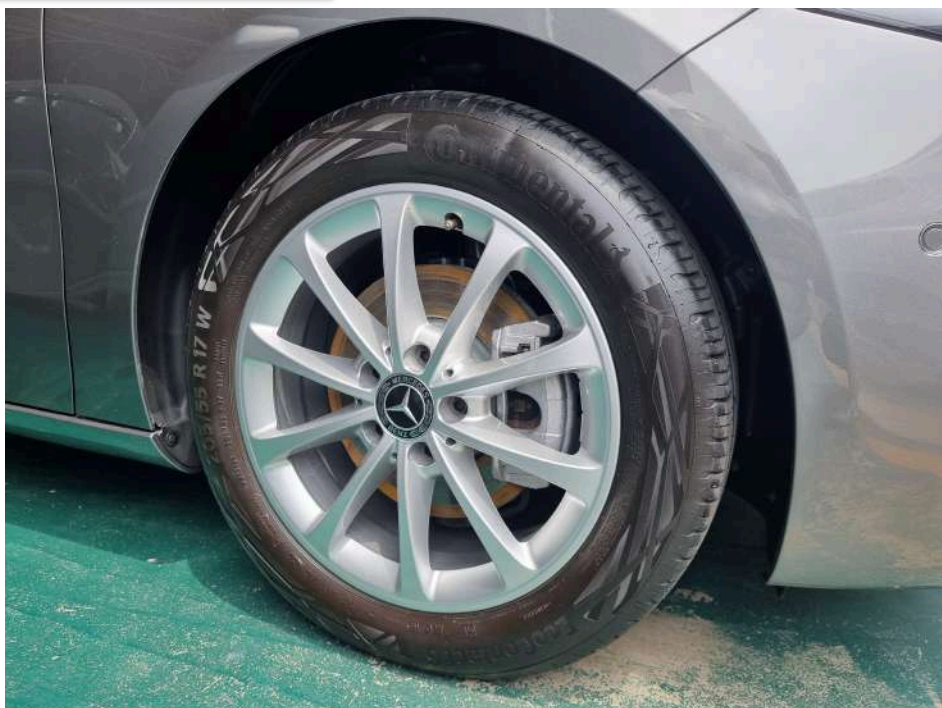
ขอบยาง ล้อ

46/20
