I024/0136-4

Mazda 2 1.3 SP Sports

May 17, 2024

# Vehicle Inspection Report สรุปผลการตรวจสภาพรถ (Inspection Summary)

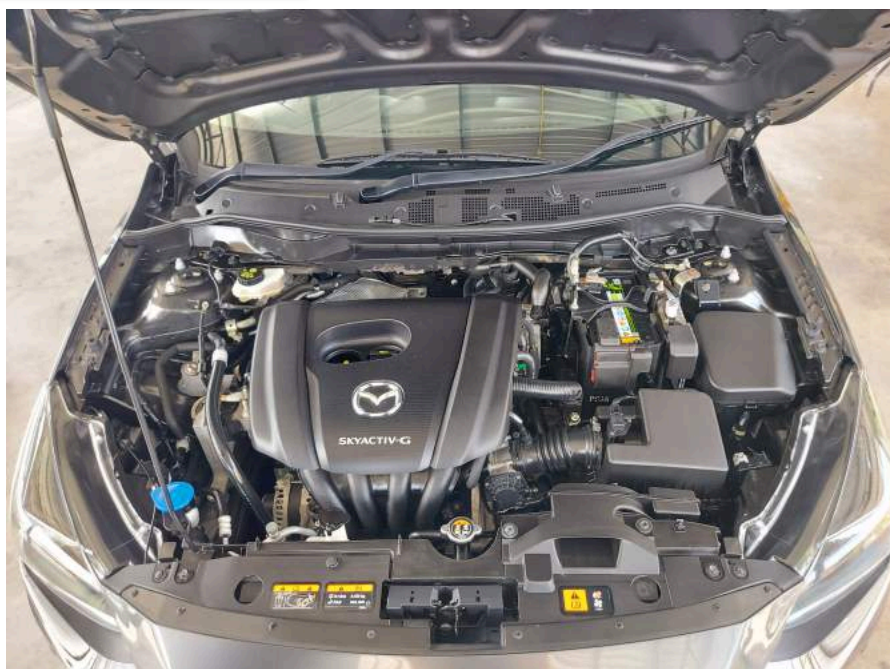
### ภาพห้องเครื่อง

4.20 แบตเตอรี่ไม่รั่ว และ ชุดยึด ไม่มีสนิม  
 No any leak on battery and no corrosion on battery support bracket

ดี (Good)

4.21 การทดสอบแบตเตอรี่ Battery Test

สตาร์ทติด ( Start Normally )

Voltage	12.79	V
Rating	450	CCA
Current	507	CCA
Internal resistance	5.51	mΩ
State of Charge	99	%
State of Health	100	%
Status	GREAT

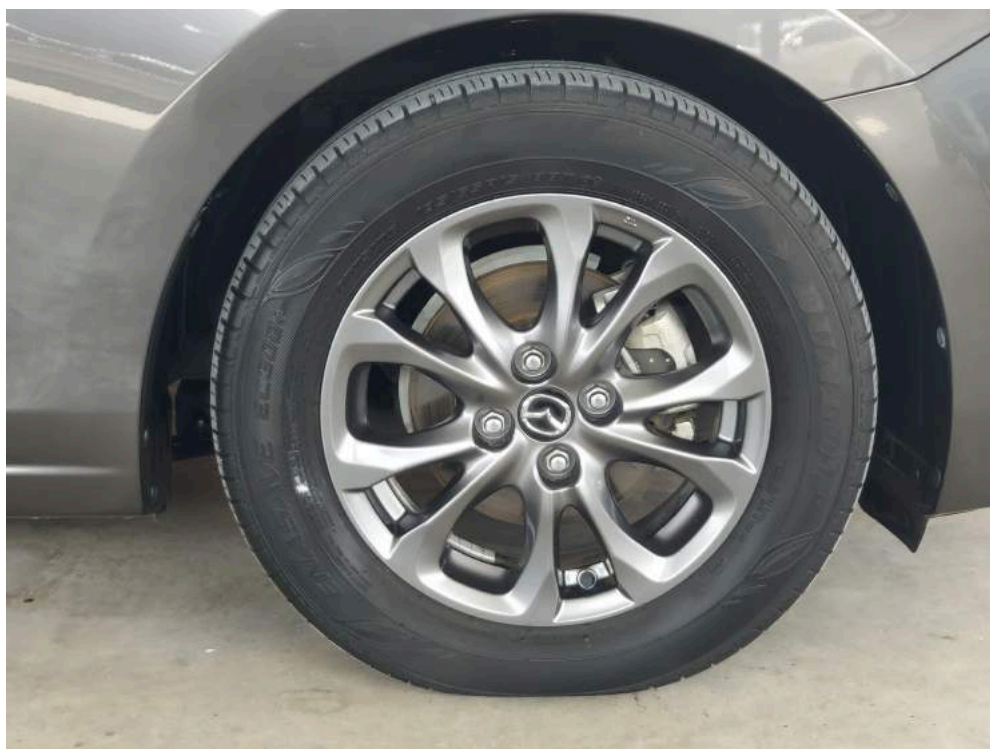
### ขอบยาง ล้อ

รายการตรวจ 8 รายการ	สถานะ
5.1 สภาพยางรถยนต์, สัปดาห์/ปีผลิต Tires Appearance, Year	ดี (Good)
5.2 สภาพล้อ, ฝาครอบล้อ Wheel Rims Appearance	ดี (Good)
5.3 ล้อและยางอะไหล่ Spare Tire & Rim	ดี (Good)
5.4 ทาลิปเปอร์เบรก และท่อน้ำมัน Brake Hose Callipers & Pipes	ดี (Good)
5.5 ผ้าดิสเบรก (หน้า/หลัง) Brake Pads (Front/Rear)	ดี (Good)
5.6 จานดิสเบรก (หน้า/หลัง) Brake Discs (Front/Rear)	ดี (Good)
5.7 ทรัมเบรกล้อหลัง Brakes and Drums any No Leakage	ดี (Good)
5.8 การทำงานของเบรกมือ Park Brake function	ดี (Good)

42/19

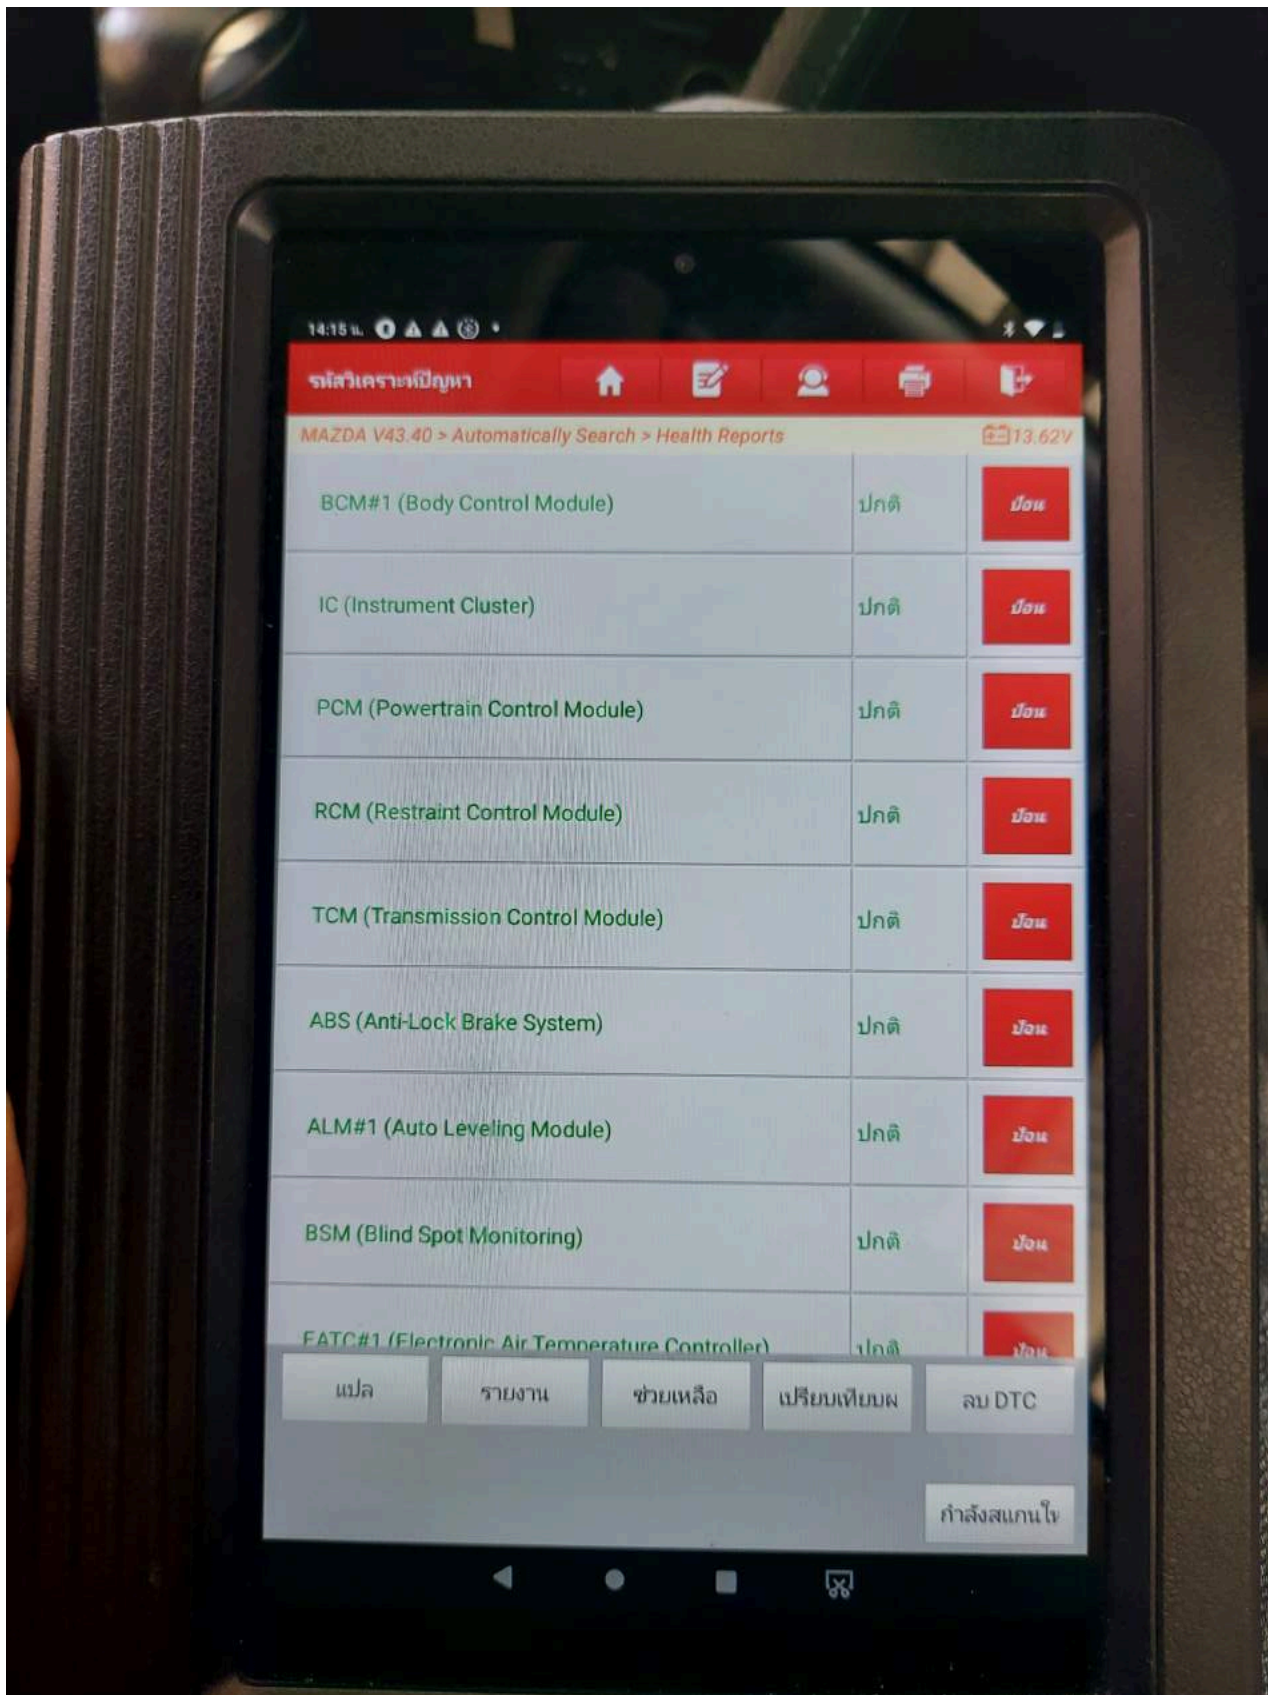
ภาพ OBD

2.17 ตรวจจับพฤติกรรมรถ, ความเร็ว และเครื่องยนต์  
OBD II On-Board Diagnostics (OBD)

ดี (Good)
