Vehicle Inspection Report

ยี่ห้อ/รุ่น (Make/Model): TOYOTA VENTURY	วันที่ตรวจสอบรถยนต์ (Date of Inspection): 28.8.60
เลขตัวถัง (VIN): JTFRX13P108032837	เลขคำขอบริการ (Job No.) : I017/044-011
เลขเครื่องยนต์ (Engine No.): 2TR-8471520	Vehicle Picture:

ปีผลิต (Build Date): 2012	
สี (Color): ดำ	
เลขไมล์ (Mileage): 132113	
เลขทะเบียน (No. Plate): ฮก 5043	
ทะเบียนหมดอายุ (Registration Expiry): 21 พ.ย 60	
ชื่อลูกค้า Customer Name: ลีลา คาร์เซ็นเตอร์	
ที่อยู่ (Address):	
โทรศัพท์ (Tel):	
สถานที่ตรวจสอบรถ (Inspection Place): ลีลา คาร์เซ็นเตอร์

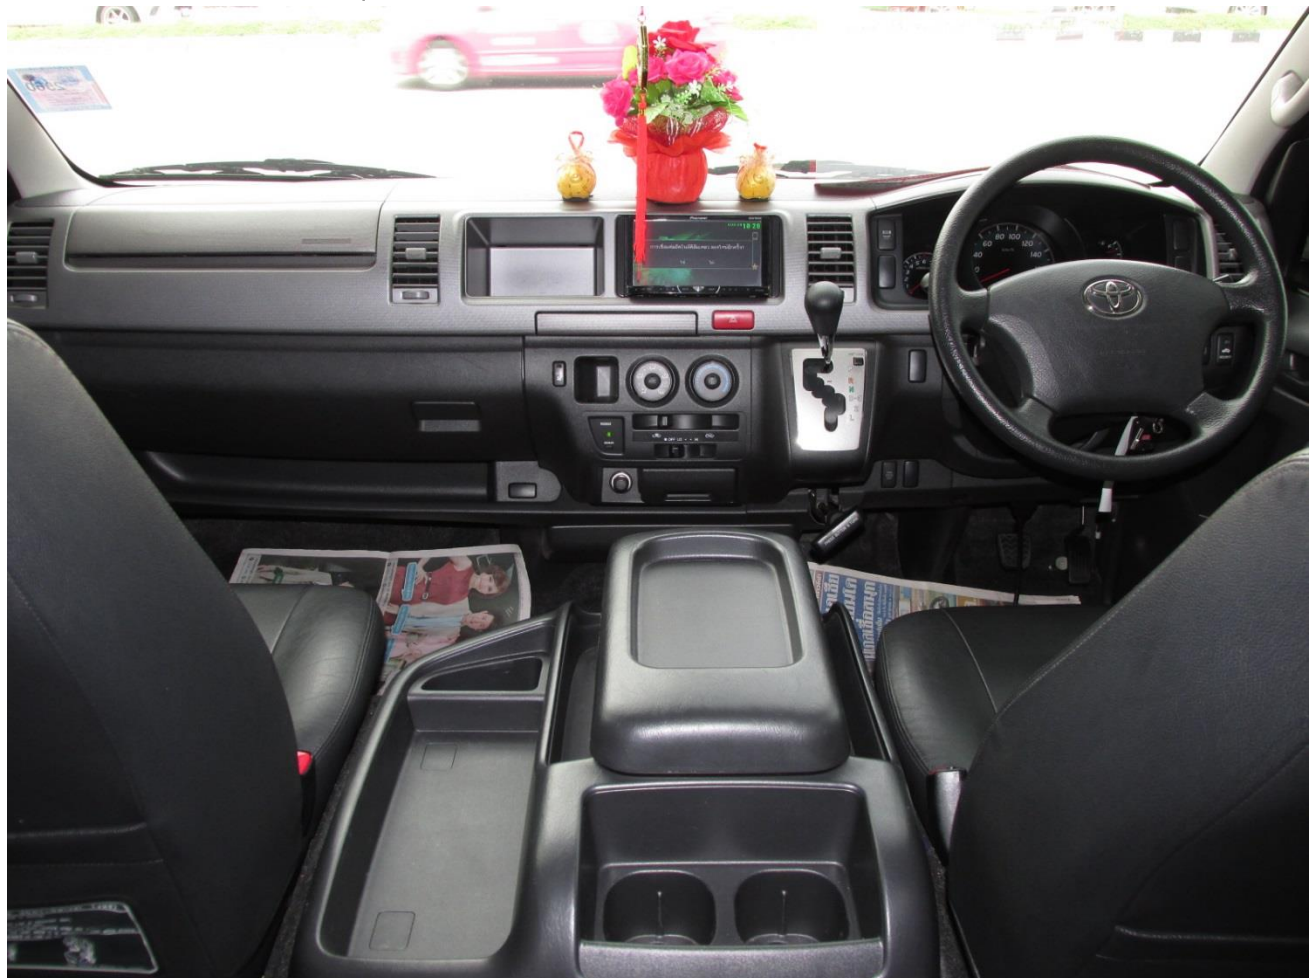
ภาพภายในด้านหน้า หลัง และ จุดบกพร่อง - Interior Visual Details (Front, Rear and/or Defect):

หน้าปัดและมาตรวัด ปกติ หรือ มีไฟ โชนหรือไม่มี Dash Warning Lights & Gauges	ไม่มีไฟโชน
 	การวินิจฉัยผ่านทาง OBD On-Board Diagnostics (OBD)	ปกติ
 	ไฟส่องสว่าง All Lights	ปกติ
 	สมุดคู่มือรถ Owner's Manual & Service Intervals	N/A
 	อื่นๆ เพิ่มเติม เช่น กลิ่น เศษกระดาษ Odor and Other	N/A

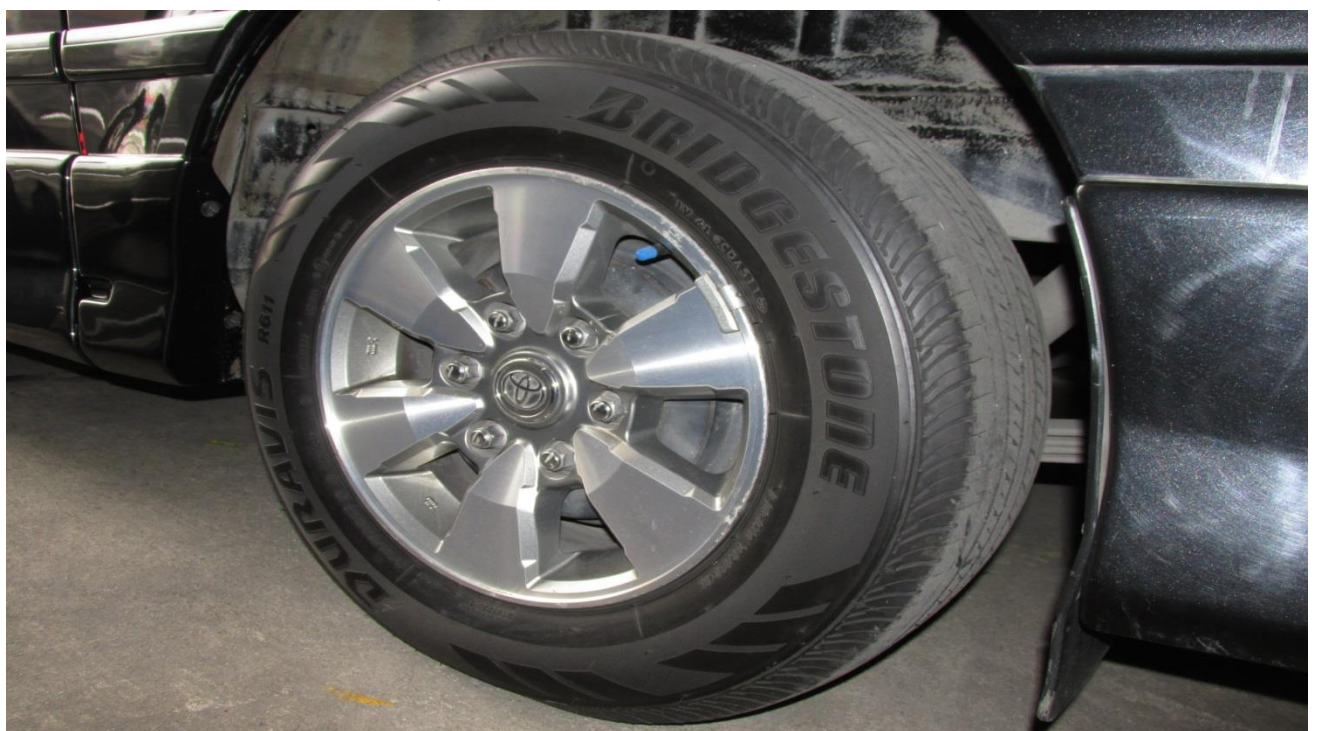
ภาพโดยรวมของยาง ล้อ และ เบรค - Tyres, Wheels & Brakes Visual Details:

สภาพยางรถยนต์, เดือน/ปี ผลิต Tyres Appearance, Year	ปียางผลิต 5116 ยางสภาพดี

สภาพล้อรถ Wheel Rims Appearance	สภาพดีตามอายุการใช้งาน
 	ยางอะไหล่ และล้อ Spare Tyre & Rim	มีประจำรถ
 	ก้ามเบรค และท่อน้ำมัน Brake Hose Callipers & Pipes	สภาพปกติไม่พบการรั่วซึม

จานเบรค Brake Discs (Front/Rear)	ควรเจียจานเบรคครั้งต่อไปที่เปลี่ยนผ้าเบรค
