I024/0048-1

Mercedes-Benz CLS220 2.0 d AMG Premium

INSPECTION
BY ONE2CAR

Vehicle Inspection Report สรุปผลการตรวจสภาพรถ (Inspection Summary)

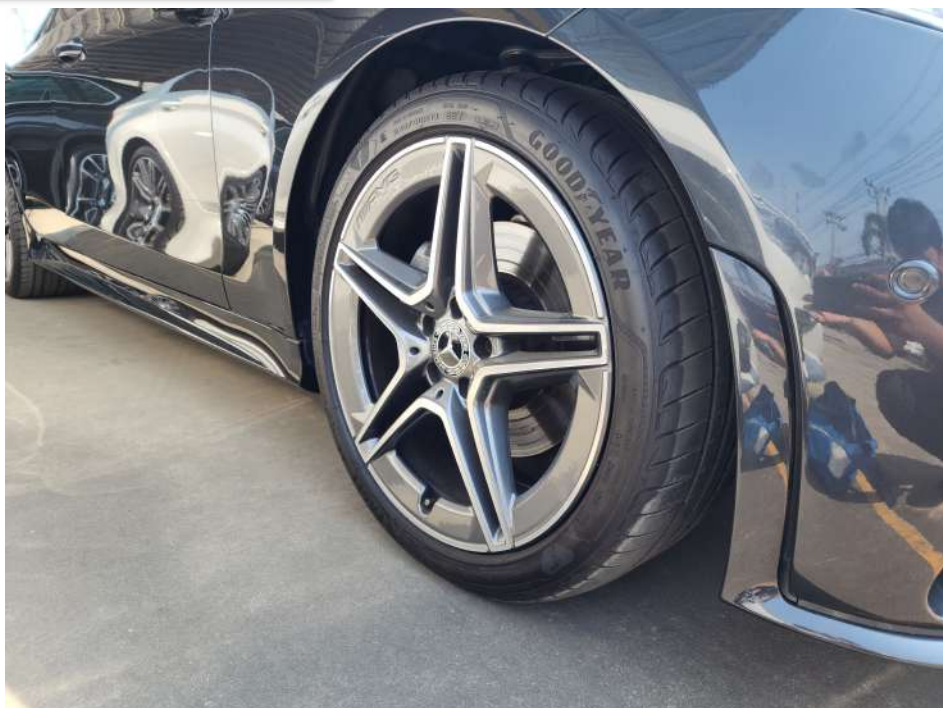
ขอบยาง ล้อ

27/22
